Identification de gammes de végétaux herbacés, ligneux ou semi ligneux adaptés à des conditions limitantes en eau pour la couverture de toitures –
Angers « Gamme 2011-2012 »

Ce compte-rendu fait état des résultats définitifs (climatiques et comportement des taxons) des 2 années d'essai pour la gamme 2011-2012 sur le site d'Angers.

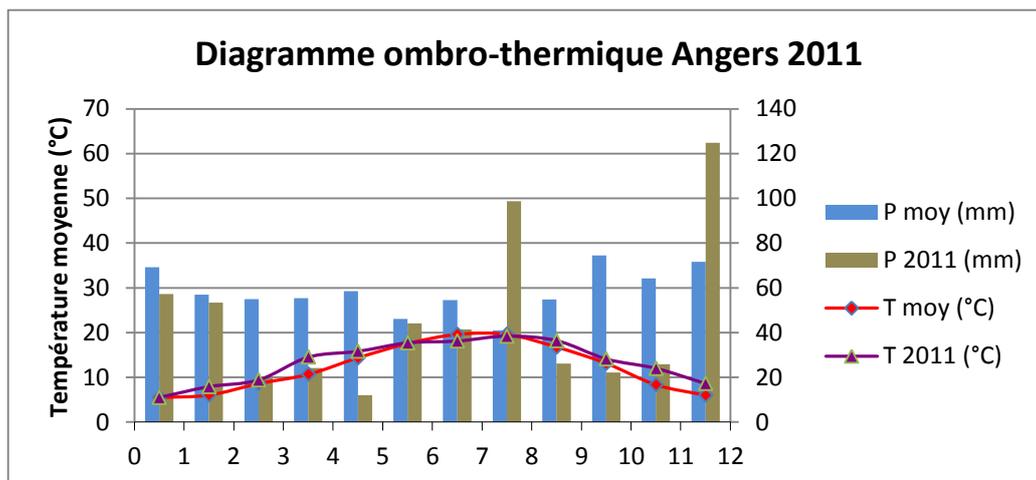
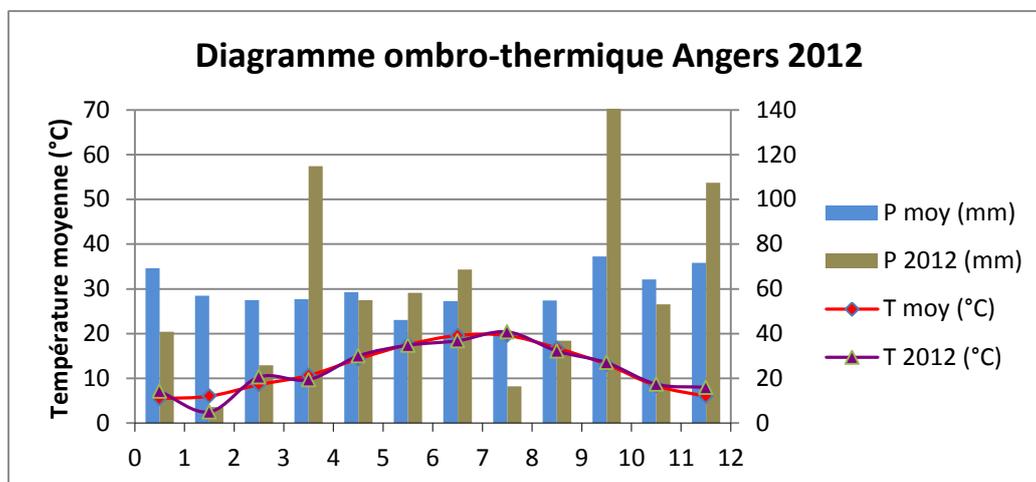
La pluviométrie, pour la période de novembre 2010 à octobre 2012, a été très irrégulière par rapport à la moyenne trentenaire. Nous observons plusieurs pics de pluviométrie : en août 2011, décembre 2011, avril 2012 et octobre 2012. Nous constatons également plusieurs période sèches : printemps 2011, automne 2011, hiver 2012, fin été 2012.

Les températures pour la période de novembre 2010 à octobre 2012 ont été globalement dans la moyenne trentenaire. Nous constatons cependant quelques écarts pour février 2012 (plus froid).

Deux périodes de stress peuvent être mises en évidence :

- d'avril 2011 à septembre 2011
- de juin 2012 à août 2012

En 2011, le déficit hydrique a été plus important que celui de 2012. Dès le mois de mai, le déficit atteignait la valeur de -116 mm. Heureusement, ces deux périodes ont été séparées par un épisode d'excédent hydrique sur une période de trois mois (décembre 2011 à février 2012).

Les conditions d'expérimentation ont donc été représentatives voir plus sélectives par moment. Le comportement du témoin de sensibilité sur les deux saisons le confirme.

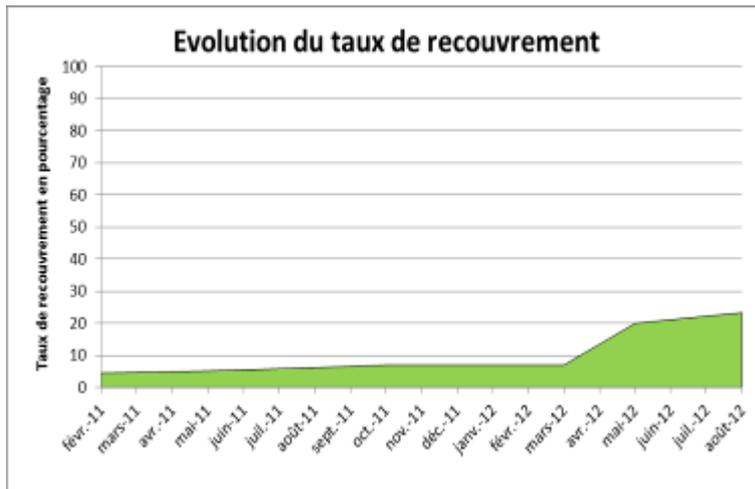
Cette espèce croît très lentement. Elle forme d'abord un coussin et entre en repos. A la reprise de la croissance, elle émet des stolons qui forment de nouvelle rosette.

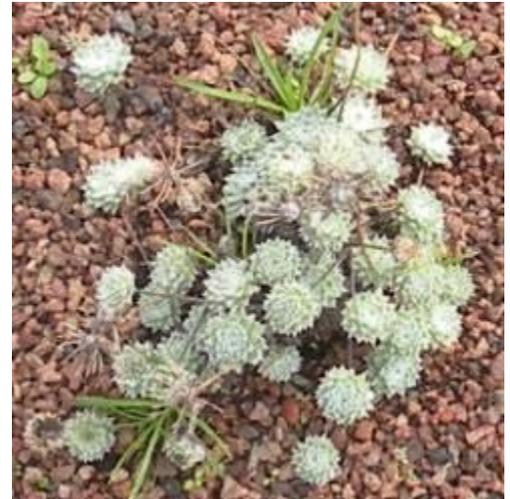
Emission de stolon le 25/10/12

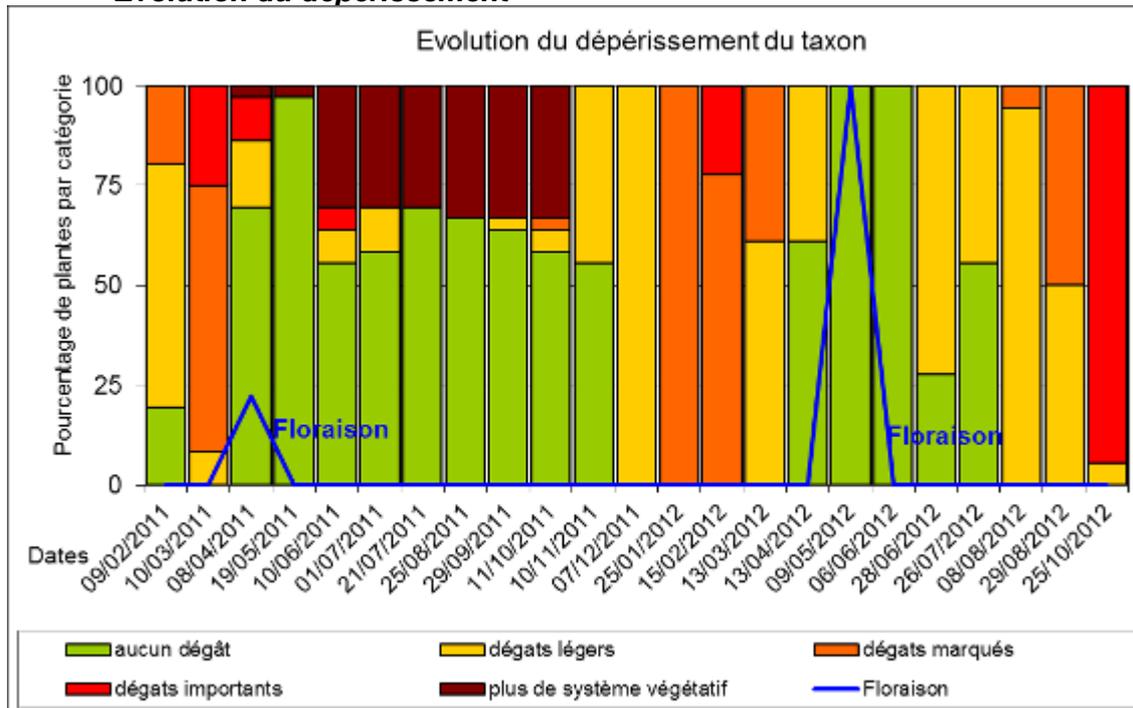
Cette espèce s'est mieux développée en seconde année. Chaque année pendant l'hiver, la plante sèche et offre un aspect de plante morte peu attrayant.

Echelle de notation	Echelle générale
0	Aucun
1	<30 % rejets gris
2	30 à 80 % rejets gris
3	>80% de rejets gris
4	Plus de végétation

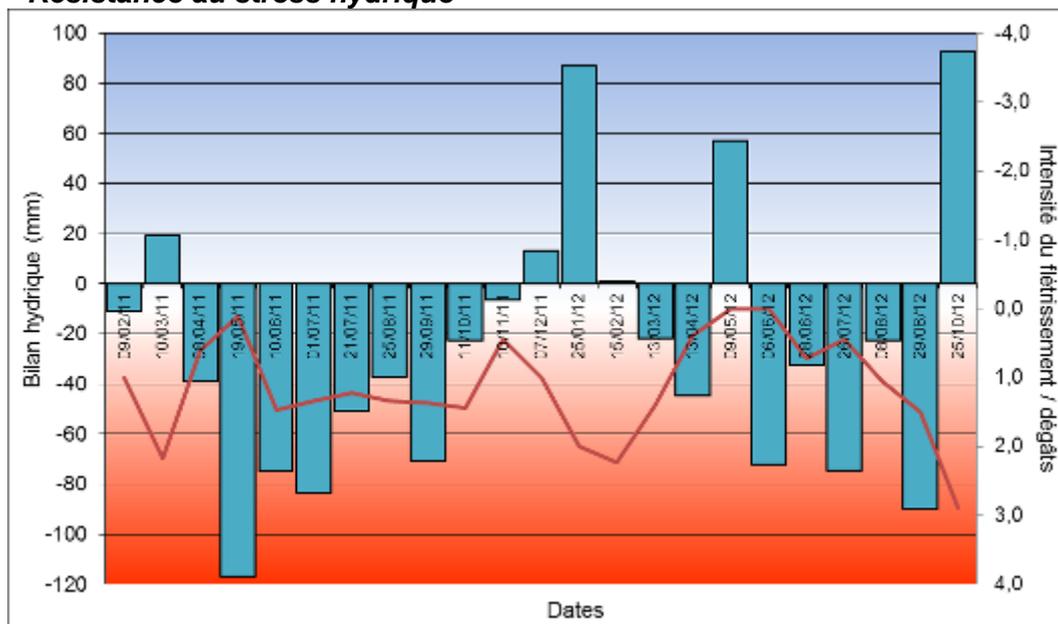
Les plantes ont assez bien résisté au stress hydrique. Les dégradations de l'état des plantes ne sont pas fortement corrélées au déficit hydrique des parcelles.

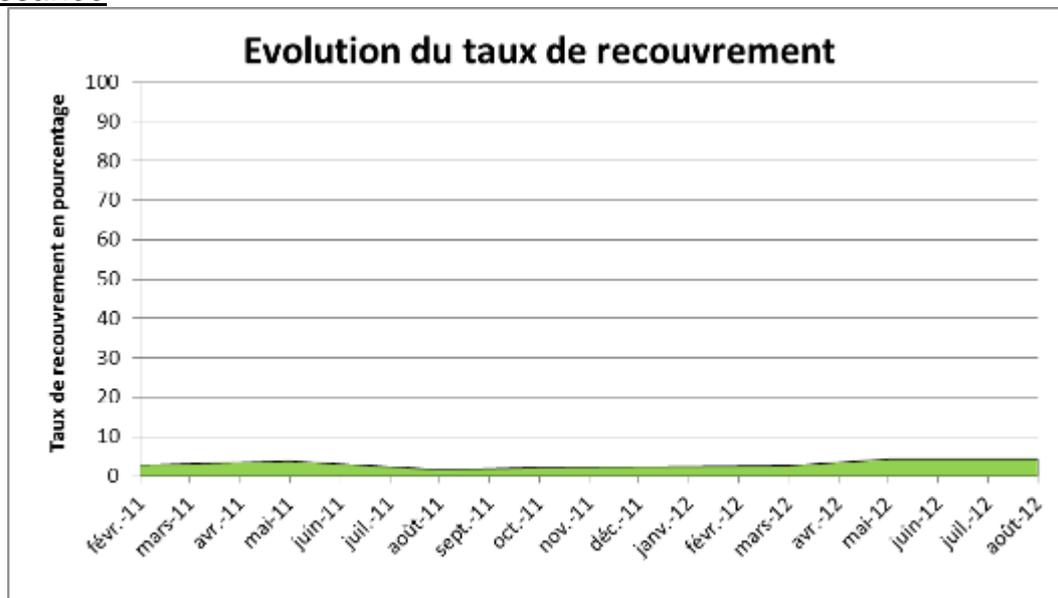
Cette n'a pas réussi à s'implanté sur les parcelles.

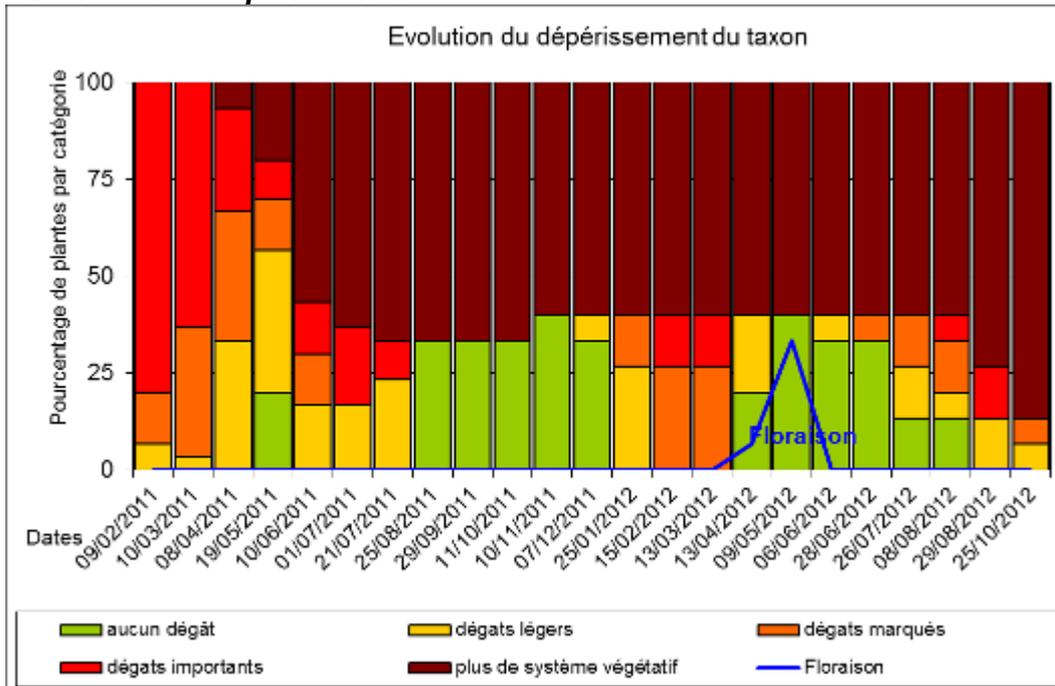
Echelle de notation	Echelle générale
0	aucun dégât
1	< 30% du feuillage grillé
2	30 à 80% du feuillage grillé
3	> 80% du feuillage grillé
4	disparition du système végétatif

Rapidement la majorité des plantes sont mortes. La floraison a été brève et peu abondante. Après deux ans, il ne restait quelque 3 plantes vivantes !

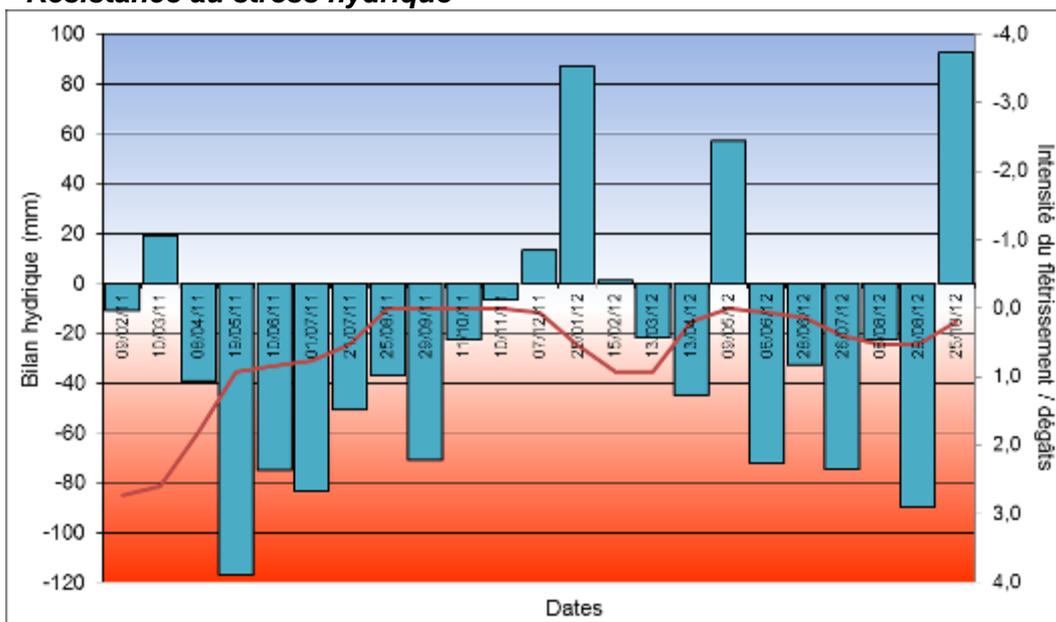
Cette espèce n'a pas supporté les déficits hydriques et n'a pas tiré profit des périodes de bénéfiques.

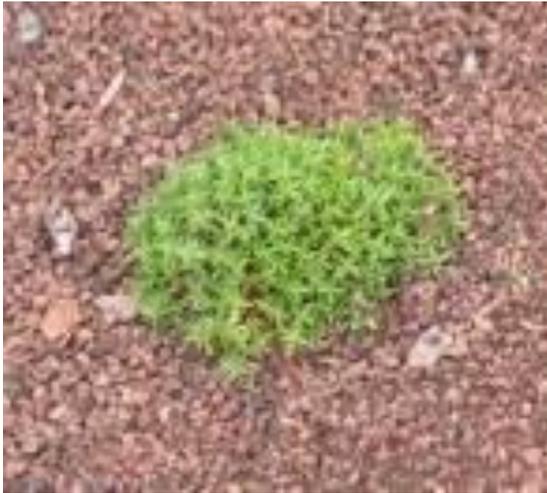
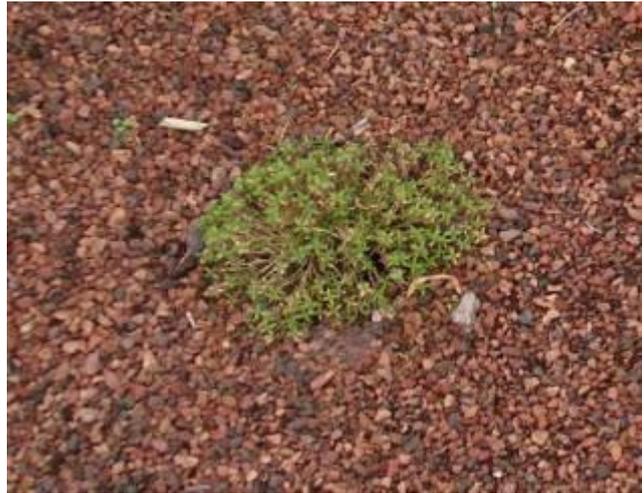
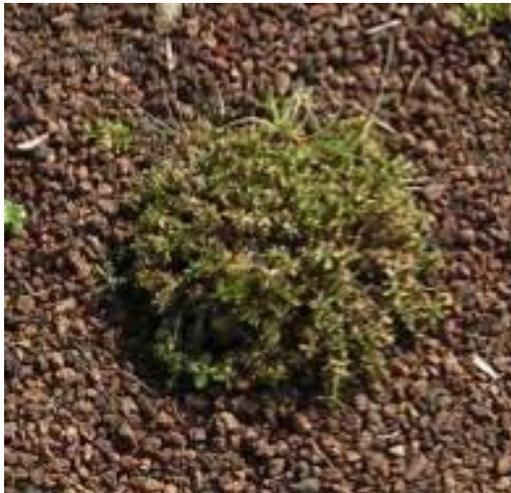
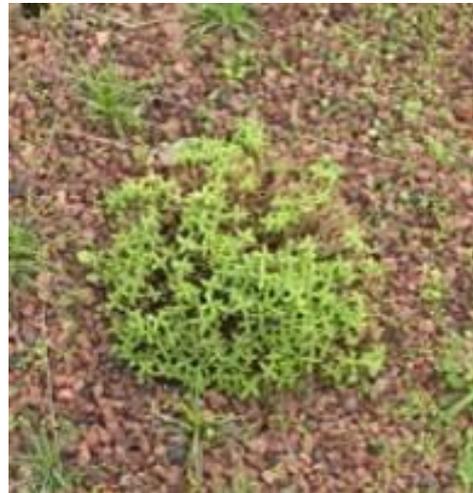
Cette espèce s'est très mal implantée. De nombreux pieds sont morts. De plus, les coussins se dégradent partiellement pendant les période de stress. Ce taxon n'est pas adapté aux terrasses.

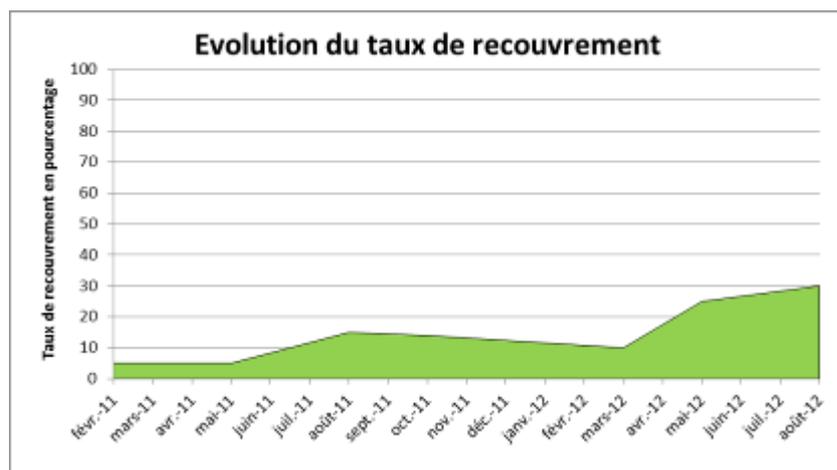
Cette graminée cespiteuse s'est installée assez lentement.

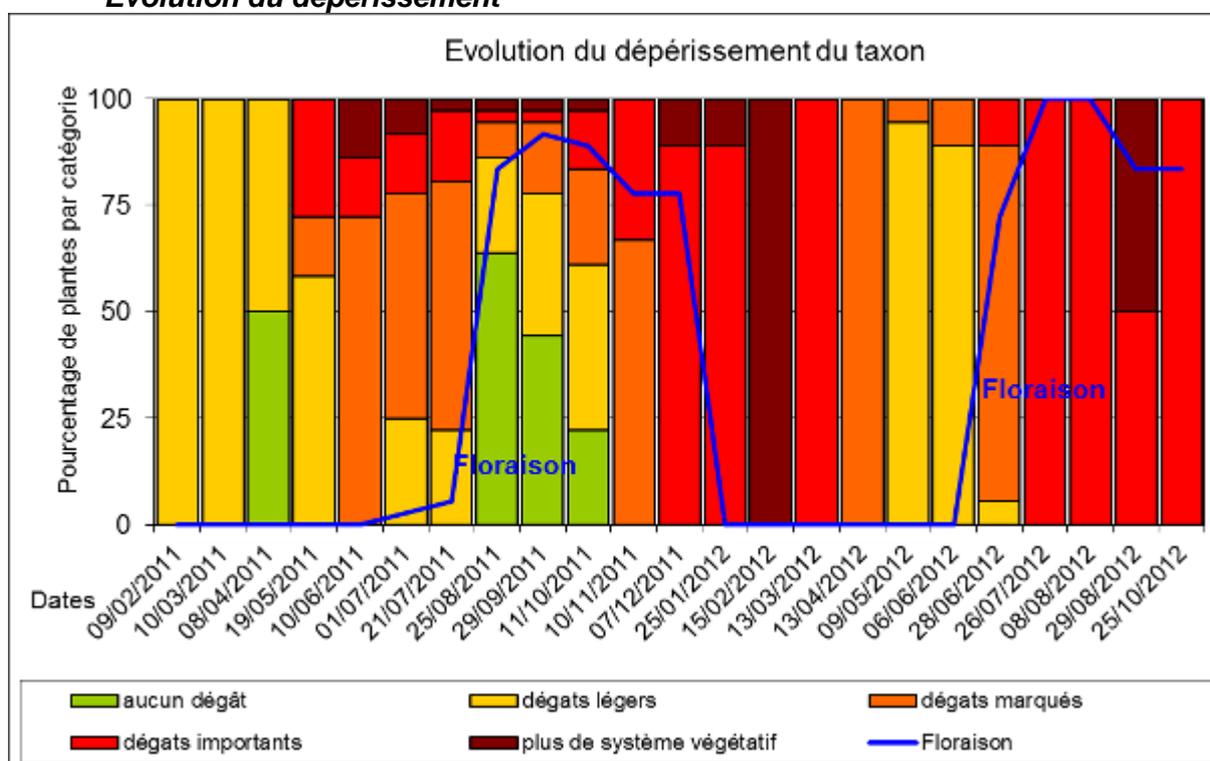
Echelle de notation	Echelle générale
0	aucun dégât
1	< 30% du feuillage terne à grillé
2	30 à 80% du feuillage terne à grillé
3	> 80% du feuillage terne à grillé
4	disparition du système végétatif

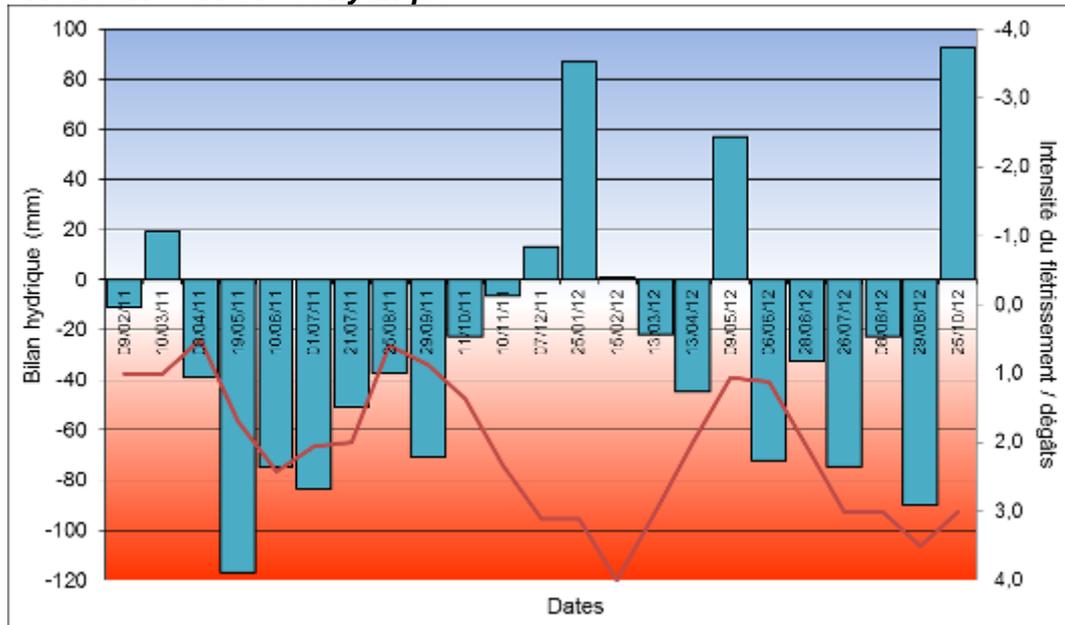
Les plantes ont été assez fortement affectées par les conditions stressantes. Leur aspect esthétique était régulièrement mauvais à cause de la présence des feuilles sèches.

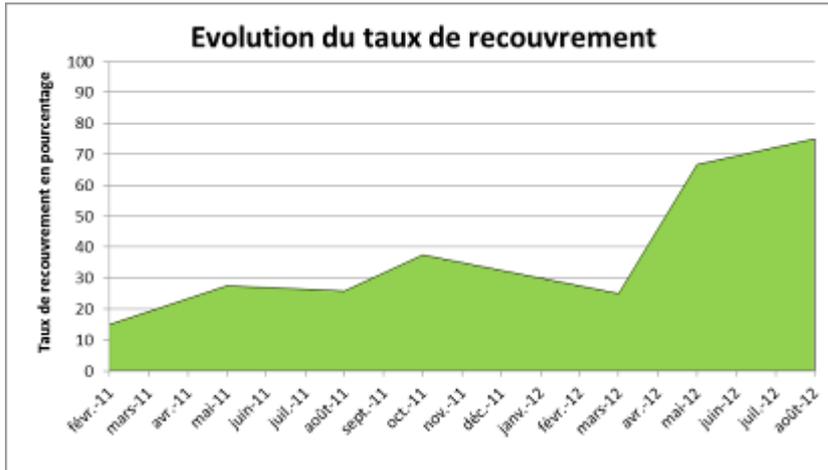
Cette espèce a colonisé assez rapidement les parcelles, surtout en seconde année.

Afin d'avoir une couverture plus rapide, la densité de plantation pourrait être passée à 11 ou 12 plantes/m².

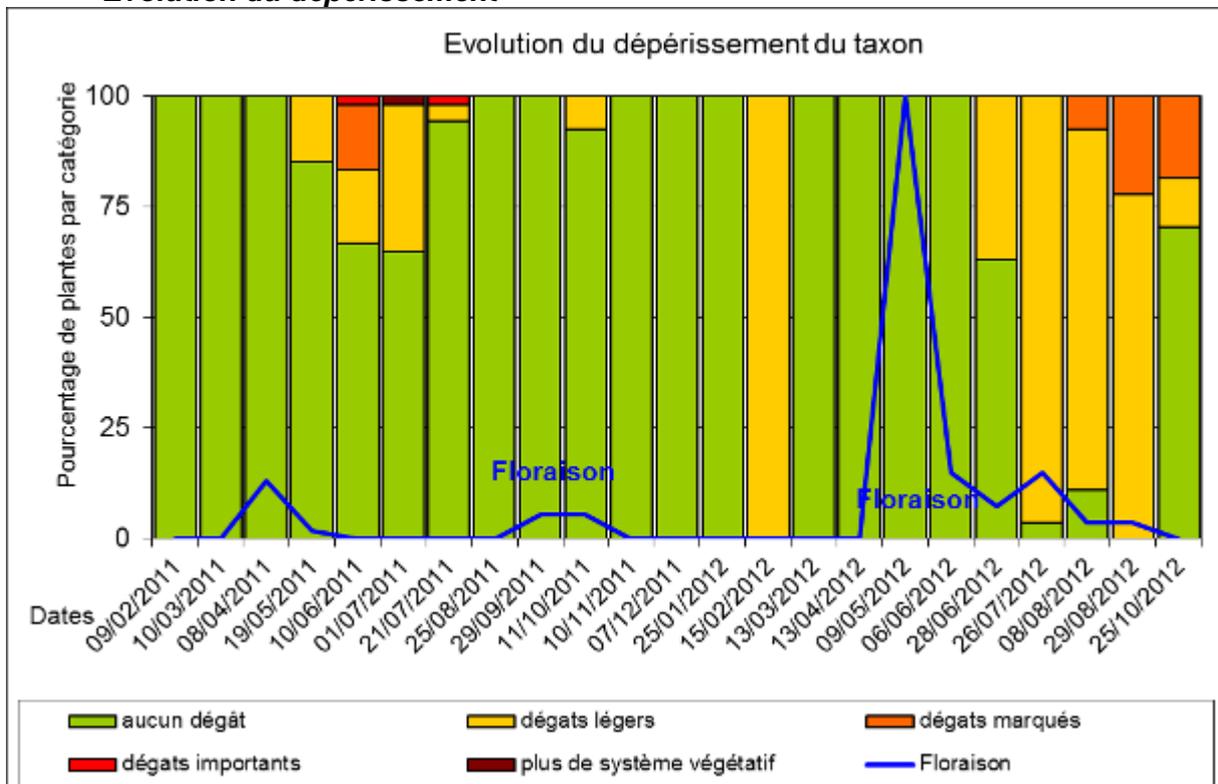
Echelle de notation	Echelle générale
0	aucun dégât
1	< 30% du feuillage jaune
2	30 à 80% du feuillage jaune
3	> 80% du feuillage jaune
4	disparition du système végétatif

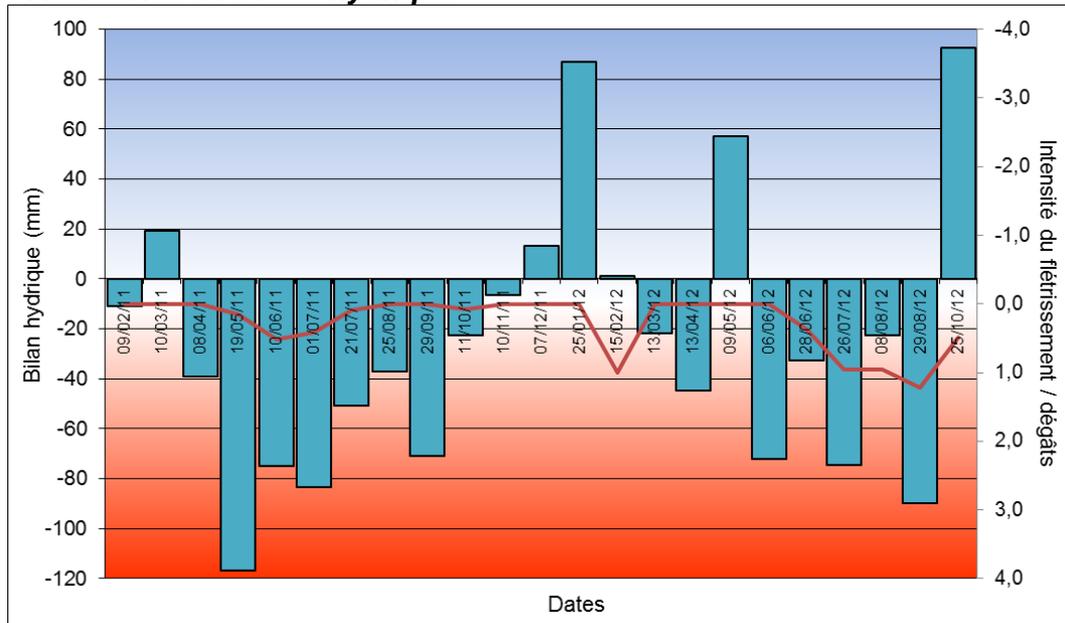
Cette centaurée est très adaptée aux conditions stressantes. Elle a exprimé que peu de symptômes et son aspect esthétique reste très bon.

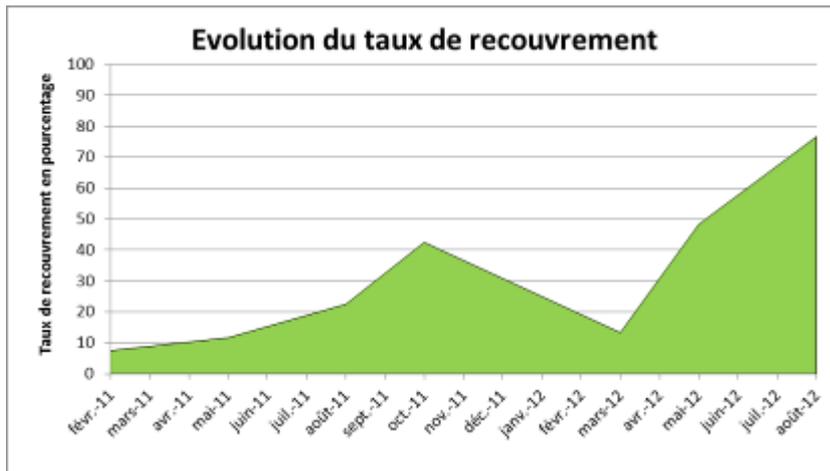
La croissance de cette espèce est périodique. Elle croît rapidement jusqu'en hiver puis perd une partie importante de son système végétatif pendant l'hiver. Au printemps suivant celui-ci se constitue rapidement.

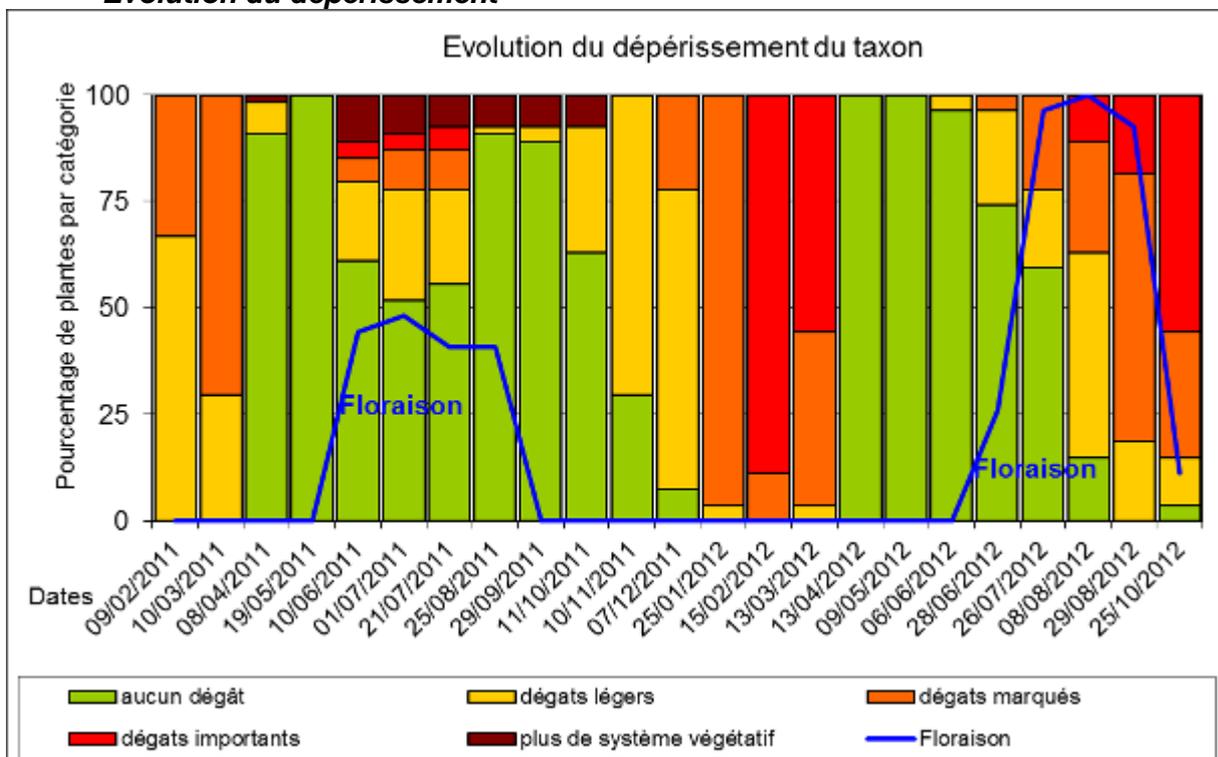
Echelle de notation	Echelle générale	Symptômes estivaux	Symptômes hivernaux
0	aucun dégât		
1	dégâts légers	Peu de feuilles jaunes	Peu de feuilles jaunes
2	dégâts marqués	Feuilles jaunes nombreuses ou tige jaune	Reste des touffes de feuilles vertes
3	dégâts importants	Très peu de feuillage. Quelques départs à la base	Reste quelques feuilles jaunes ou morceaux de tiges
4	disparition du système végétatif

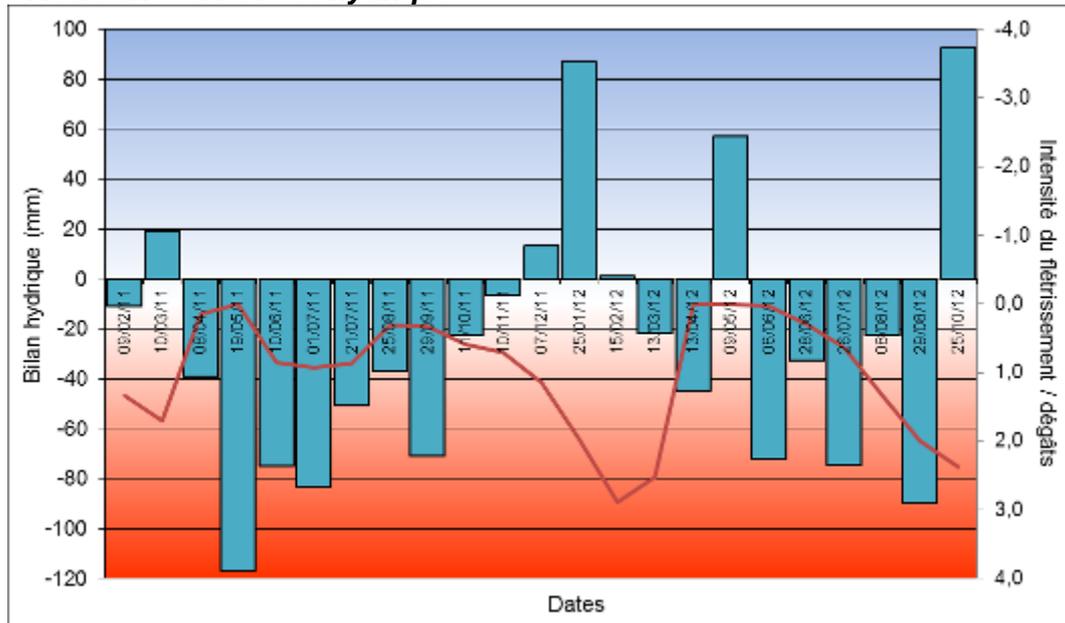
Ces graphiques montrent bien que les symptômes de dépérissement ne sont pas dus aux stress hydriques mais à la période de l'année. Ils correspondent à la perte du feuillage et d'une bonne partie des tiges en hiver avant un redémarrage au printemps suivant à partir du cœur.

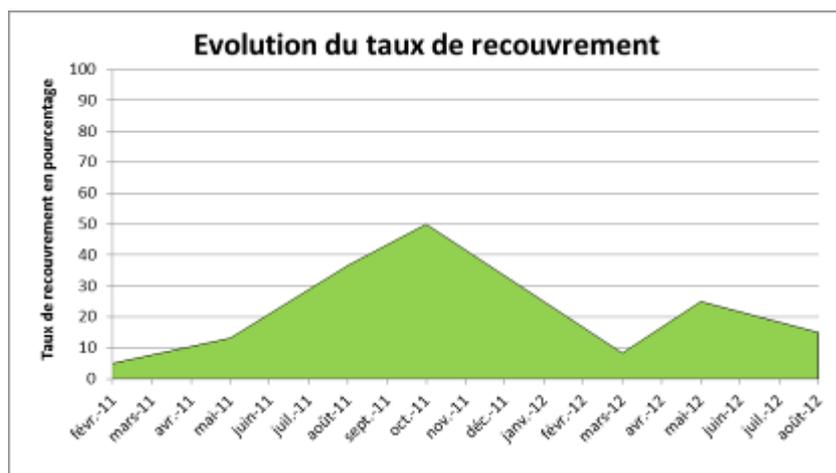
La croissance printanière de cette plante est assez rapide mais elle dépérit en hiver et celui-ci donne un aspect inesthétique.

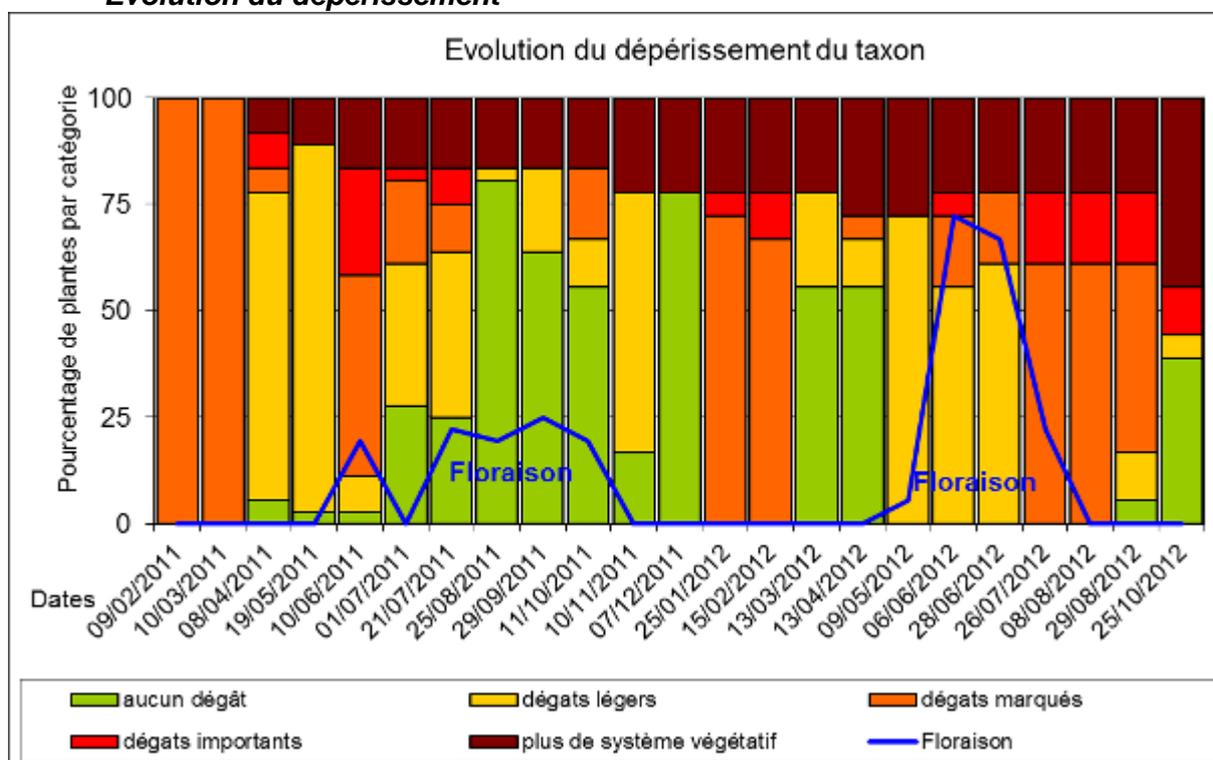
Echelle de notation	Echelle générale
0	aucun dégât
1	Cœur touffu mais hampe un peu sèche
2	Hampe légèrement sèches
3	Quelques départs à la base
4	disparition du système végétatif

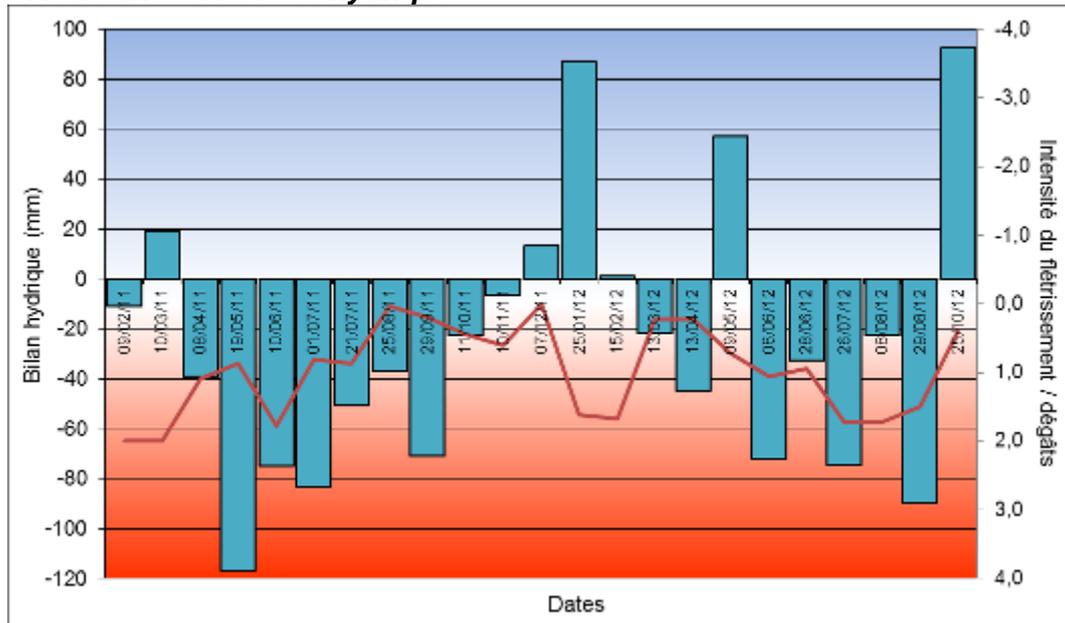
Cette espèce réagit assez négativement pendant les périodes de sécheresse en ayant le feuillage qui flétrit

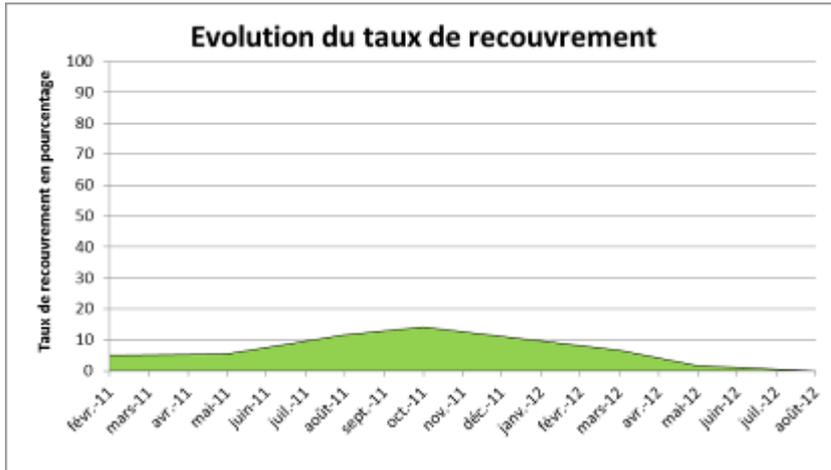
Cette espèce a poussé très lentement.

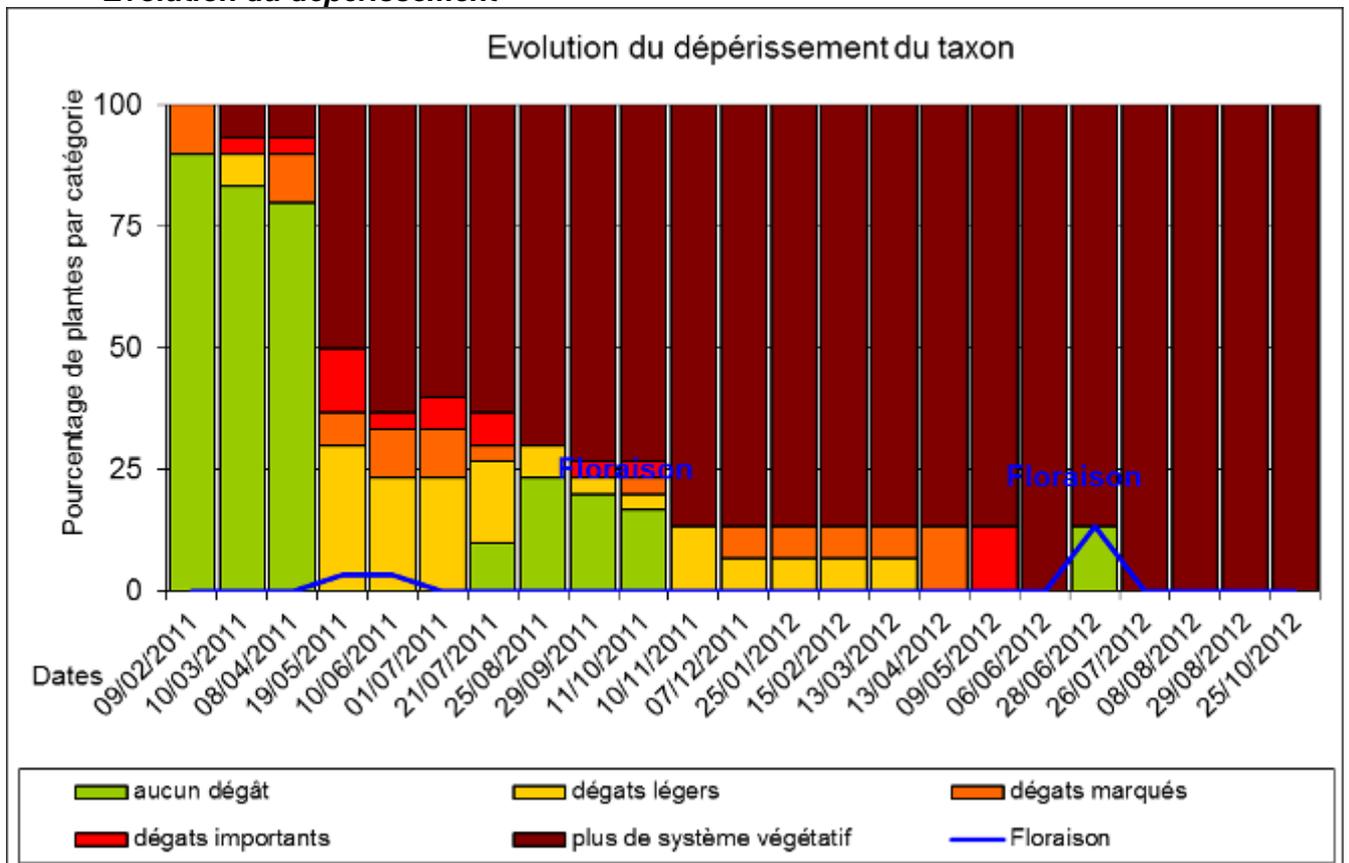
Echelle de notation	Echelle générale
0	aucun dégât
1	< 30% du feuillage jaune ou gris
2	30 à 80% du feuillage jaune ou gris
3	> 80% du feuillage jaune ou gris
4	disparition du système végétatif

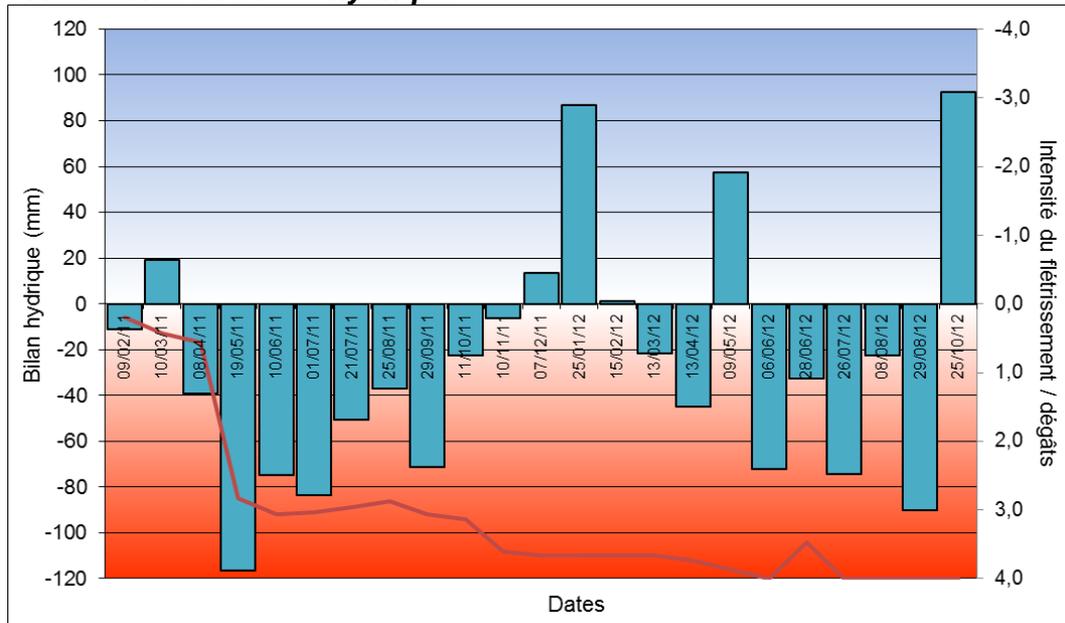
Cette espèce n'a pas supportée le premier déficit hydrique et rapidement l'ensemble des plantes sont mortes.

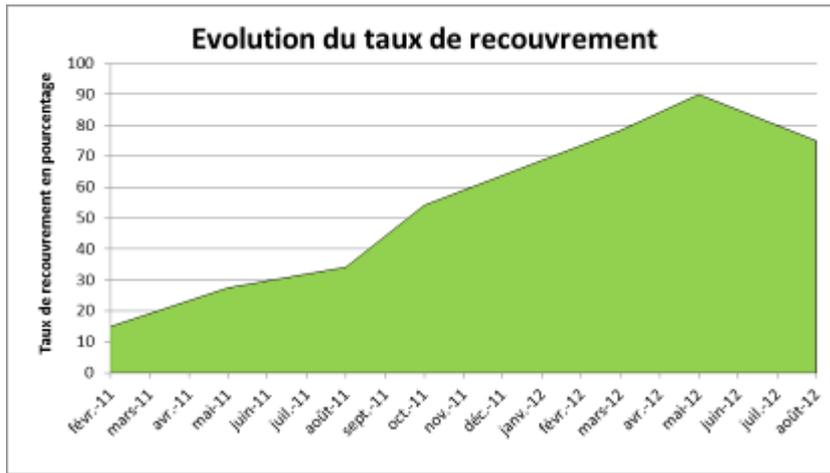
Ce thym colonise rapidement les espaces. Sa croissance est continue.

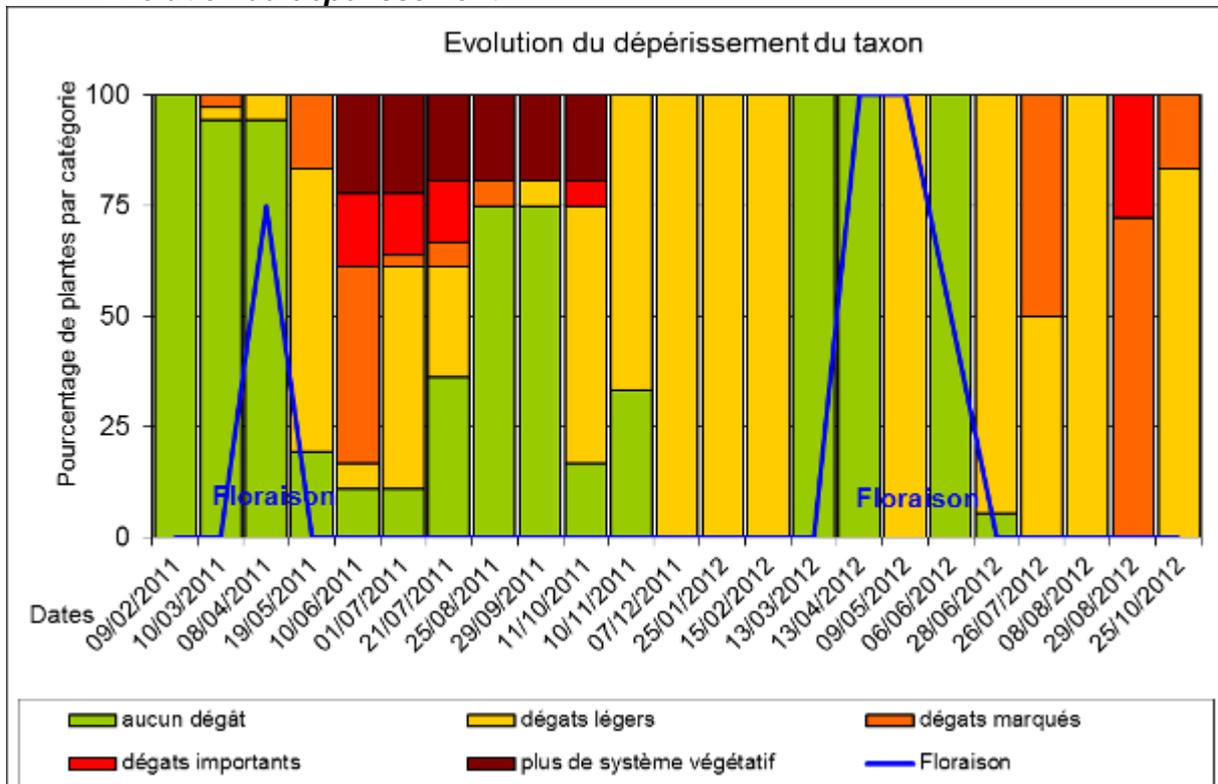
Echelle de notation	Echelle générale
0	aucun dégât
1	< 30% du feuillage jaune
2	30 à 80% du feuillage jaune
3	> 80% du feuillage jaune
4	disparition du système végétatif

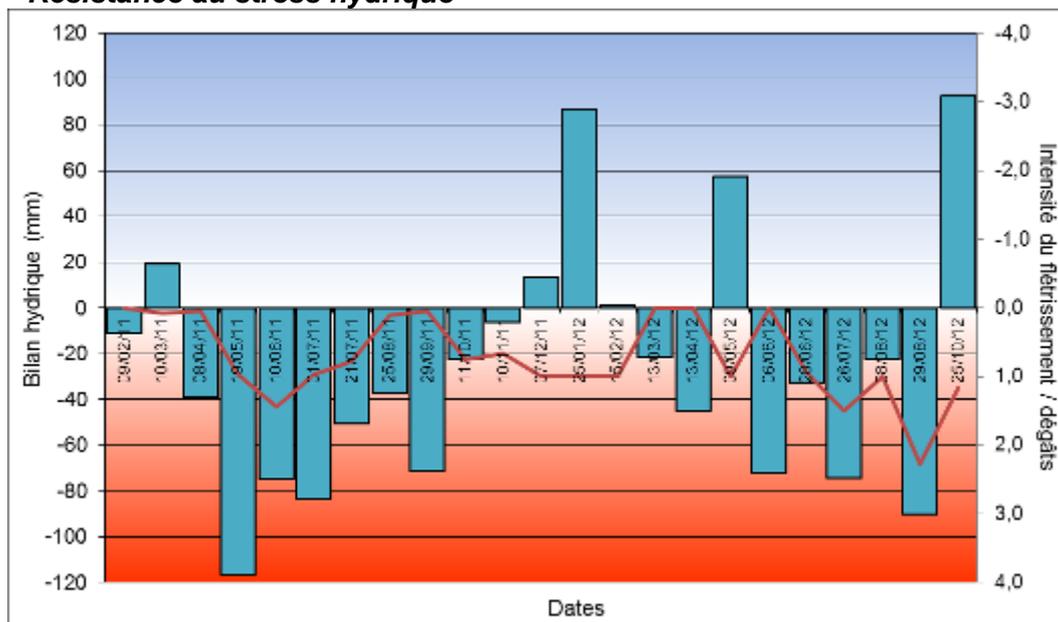
Le symptôme exprimé pendant les périodes de stress est un jaunissement du feuillage. On constate sur le dernier graphique que son apparition est corrélée avec les périodes de déficit hydrique.

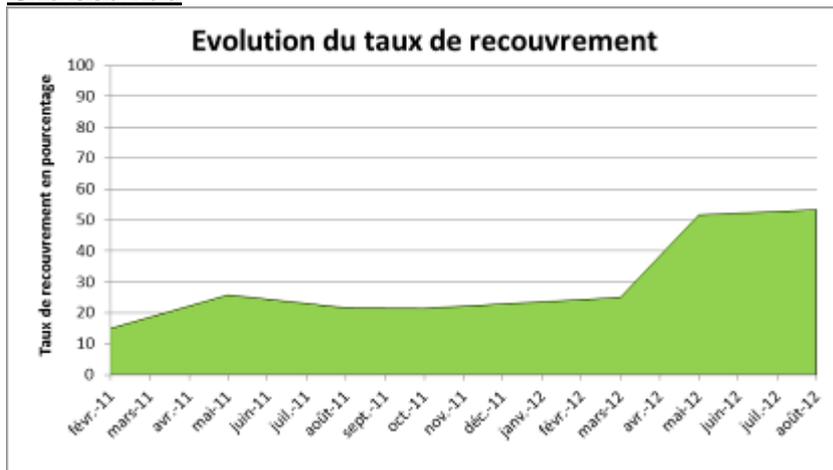
La croissance de cet œillet se fait uniquement au printemps. Il colonise assez rapidement l'espèce

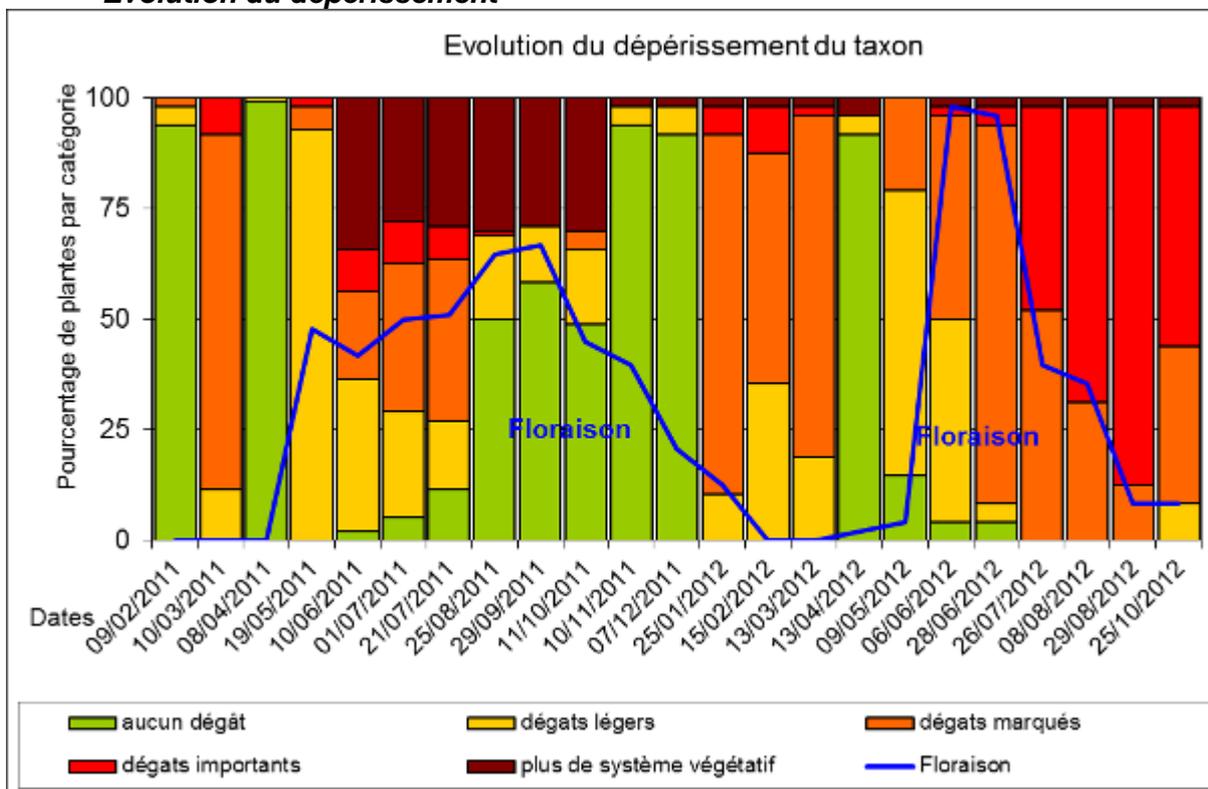
Echelle de notation	Echelle générale	Symptômes d'hiver	Symptômes d'été
0	aucun dégât		
1	dégâts légers	< 30 % plante marron brun	flétri et/ ou <30% jaune ou grillé
2	dégâts marqués	30 à 80 % plante marron brun	30 à 80% jaune ou grillé
3	dégâts importants	> 80 % plante marron brun	> 80% jaune ou grillé
4	disparition du système végétatif

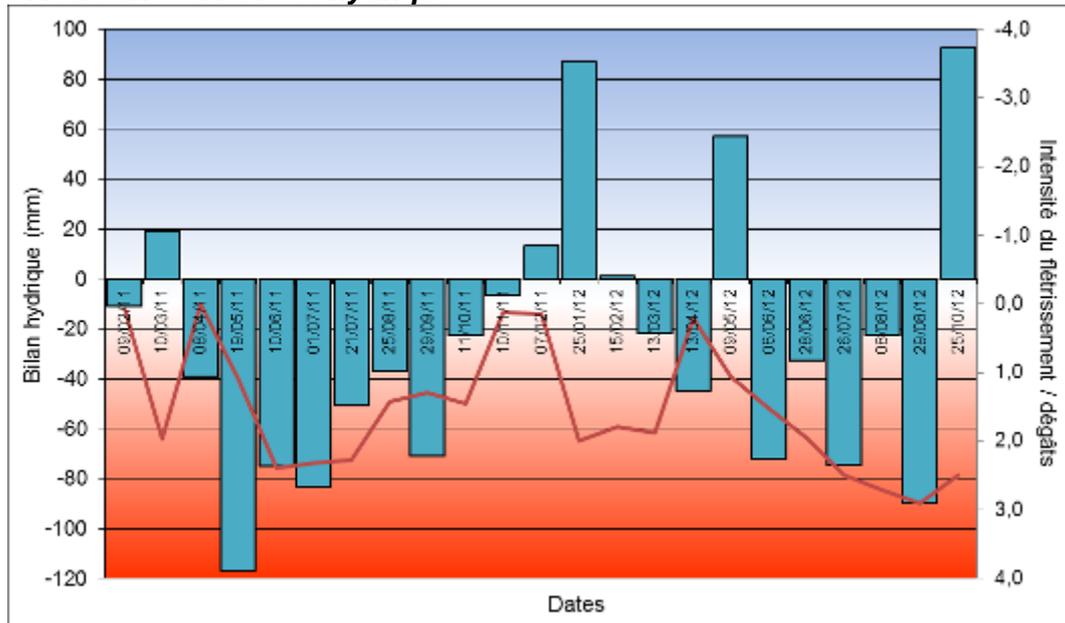
On constate sur ces graphiques que cet œillet est peu résistant aux conditions stressantes. Dès qu'un déficit hydrique apparaît, elle exprime des symptômes.

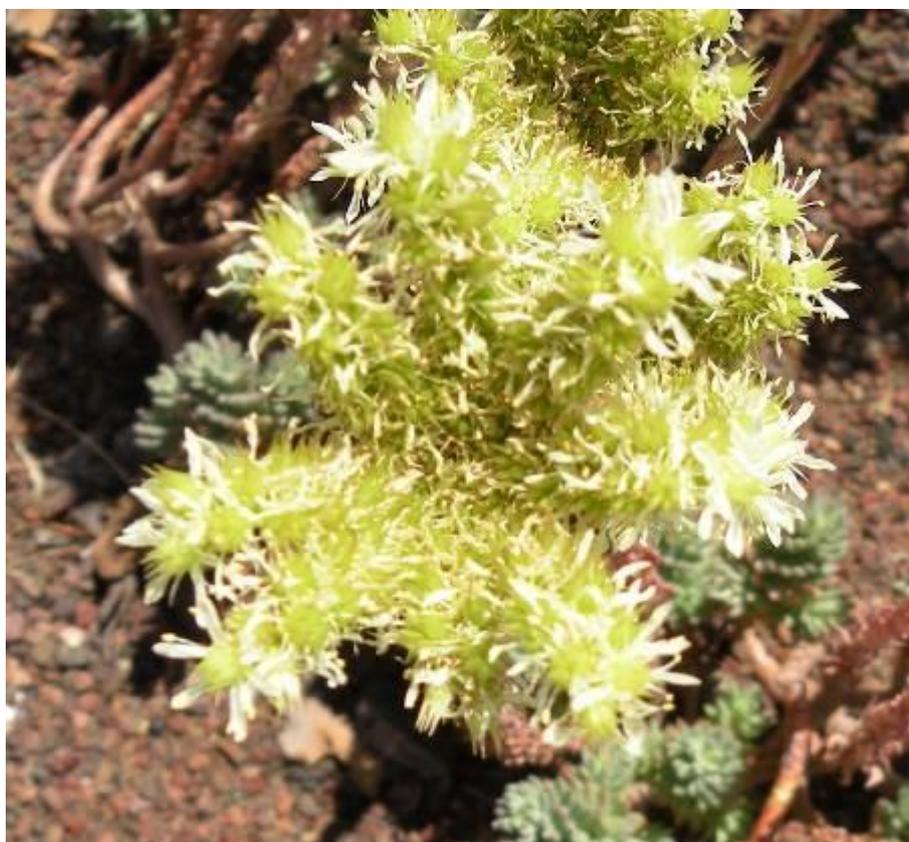
Cette crassulacées est particulièrement adaptée à un usage en terrasse végétalisée. Elle croît assez rapidement, résiste bien aux stress sans exprimer de forts symptômes et sa floraison est esthétique et apporte une structure aux aménagements.

Floraison de *Sedum sediforme*
