Identification de gammes de végétaux herbacés, ligneux ou semi ligneux adaptés à des conditions limitantes en eau pour la couverture de toitures –
Angers « Gamme 2011-2012 »

Ce compte-rendu fait état des résultats définitifs (climatiques et comportement des taxons) des 2 années d'essai pour la gamme 2011-2012 sur le site d'Angers.

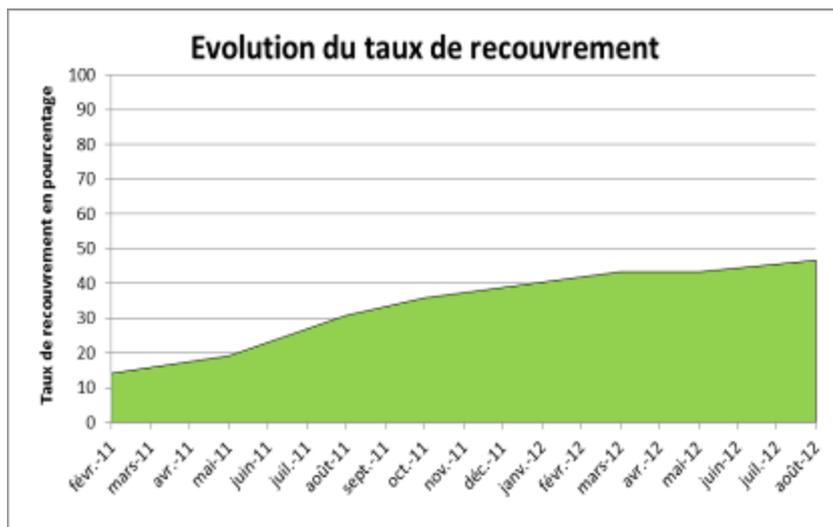
Ce sedum pousse de manière continue pendant toute l'année.

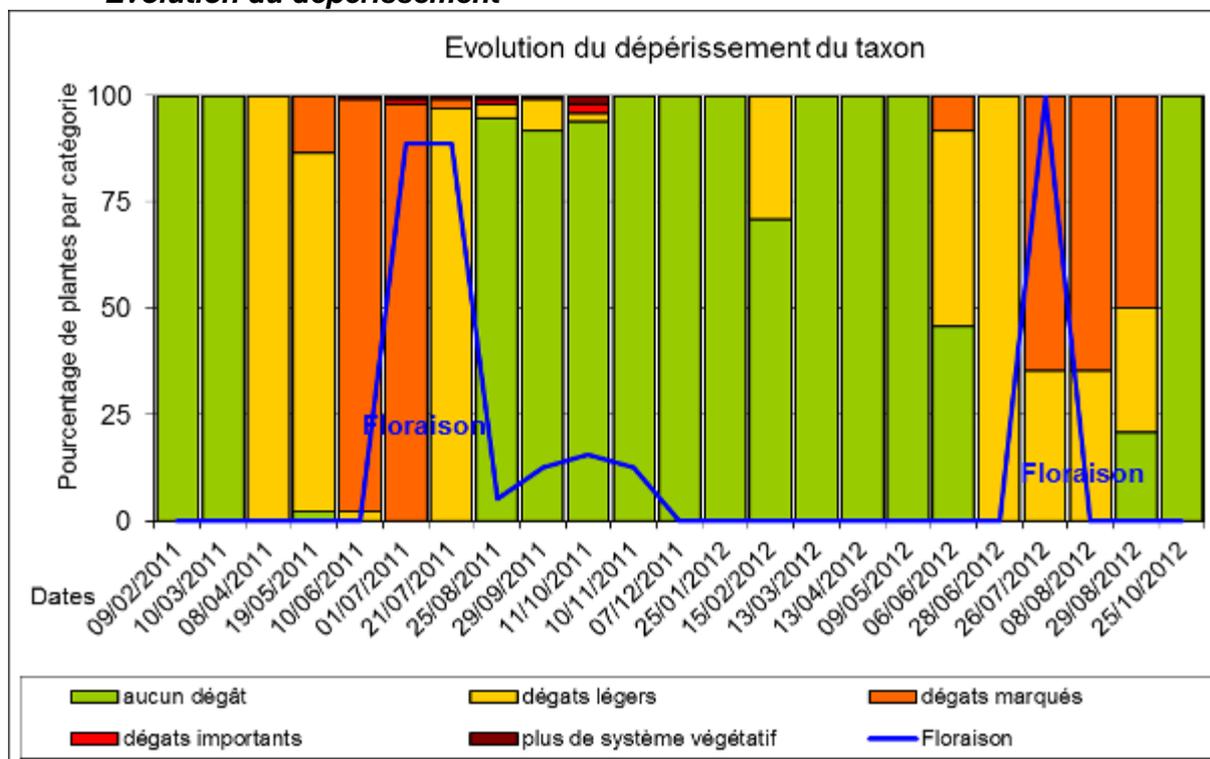
Echelle de notation	Echelle générale
0	aucun dégât
1	Tige bien feuillée, quelques signe de flétrissement
2	Tige peu feuillée, quelques signe de flétrissement
3	Tiges dégarnies
4	disparition du système végétatif

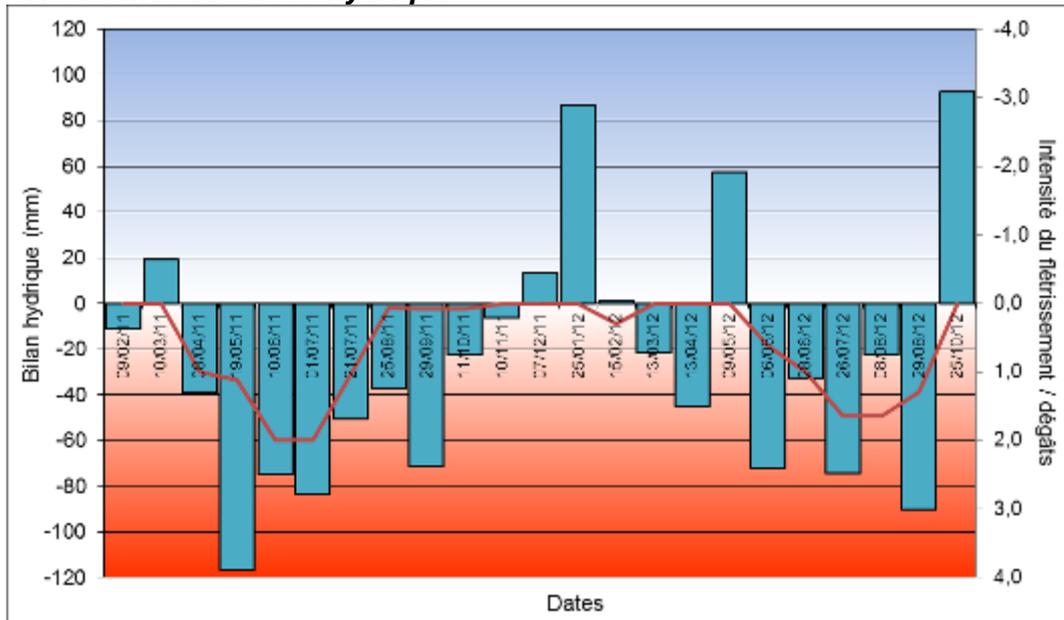
Les symptômes sont fortement corrélés aux périodes de déficit hydrique. Cependant, la perte esthétique est relativement faible.
