**GESTION DE L'EAU DU BASSIN ET DE L'ARROSAGE DES ESPACES
VERTS DU PARC BORDELAIS**

TITRE	Gestion de l'eau du bassin et de l'arrosage des espaces verts du parc bordelais
CORRESPONDANT PLANTE & CITE	Olivier Damas
AUTEURS	Jardin Botanique de la ville de Bordeaux
RELECTEURS	Olivier Damas
RESUME	Réalisation de travaux au sein du parc, et notamment sur le bassin, afin de réduire de manière importante la consommation en eau du parc.
THEMATIQUES MOTS CLES	Agronomie, sols urbains et conduite des végétaux/ Gestion de l'eau et de l'arrosage <i>Eau, consommation, réduction, bassin, arrosage, gestion différenciée et raisonnée de l'arrosage, recyclage de l'eau</i>
DATE DE PUBLICATION	25/07/2013

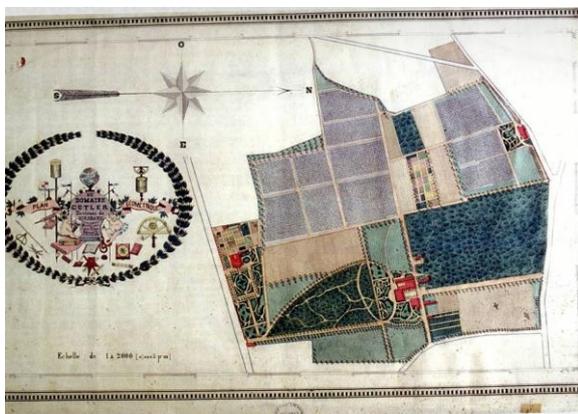
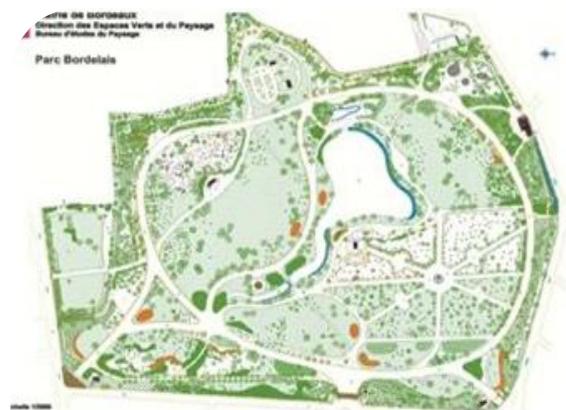
Figure 1. Plan du Domaine Cutler (a) et du Parc Bordelais après restructuration (b).

C'est sur les 28 hectares de l'ancien domaine Cutler, composé de plusieurs parcelles agricoles et forestières, que fut créé le parc bordelais au 19^{ème} siècle (cf. Figure 1a). Acquis en 1882 par la municipalité bordelaise grâce à la générosité de Camille Godard, le projet est confié au paysagiste Eugène Bühler et approuvé en 1885 par le conseil municipal.

Des travaux de remise en état et de restructuration, entre 2001 et 2010, dirigés par l'architecte paysagiste Françoise Phiquepal, ont redonné au parc sa configuration ancienne tout en l'adaptant aux usages modernes (cf. Figure 1b). Parc de conception « à l'anglaise », la majorité des vues convergent vers la pièce centrale du parc constitué d'un grand plan d'eau de plus d'un hectare et de sa rivière.

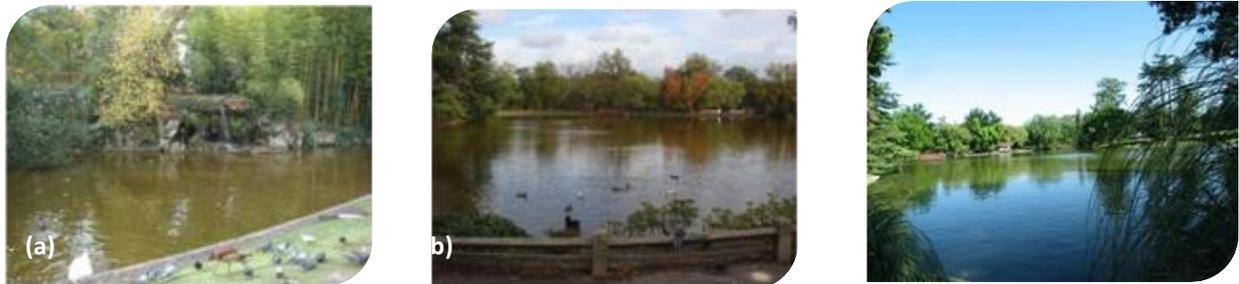
Figure 2. Vues de la cascade (a) et du grand bassin (b et c).

Le bassin du parc Bordelais existe depuis la création du parc en 1888. Il a une superficie de 1,1 hectare et une profondeur homogène de 80 cm, soit une capacité de 8 800 m³. Il est alimenté par un forage dans la nappe profonde oligocène, alimentant un premier petit bassin qui se déverse en cascade dans le bassin principal (cf. Figure 2).

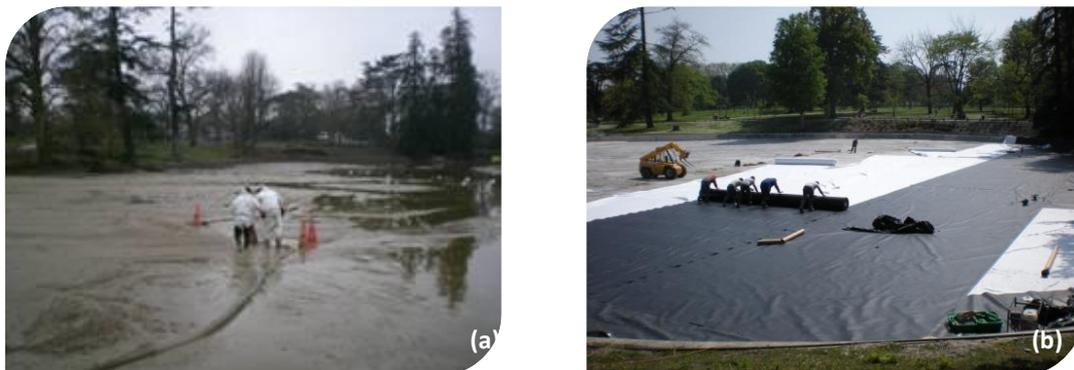
Figure 3. Vidange (a) et pose du liner (b) du grand bassin.

1. **Un recyclage** a été mis en place en 2007 entre le petit bassin et le bassin principal pour alimenter la cascade.
2. **Une vidange du bassin** (volume d'eau de 6500 m³) et une évacuation des boues (2000m³) ont été effectués en 2009. La dernière vidange du bassin datait de 1995 et les matières organiques produites par la décomposition des feuilles mortes des arbres bordant le bassin ainsi que par l'activité biologique des carpes et des palmipèdes d'agrément étaient accumulées au fond du bassin en une vase très liquide. Les déchets solides (feuilles et petites branches non décomposées) ont été ramassés à l'issue de la vidange et traités sur place.
3. **L'étanchéité du bassin a été améliorée** suite à cette vidange avec la pose d'une géomembrane en Polyéthylène haute densité (Figure 3), type GEONAP, d'une épaisseur de 1 mm certifiée Asqual⁵ et garantie 10 ans pour l'étanchéité.

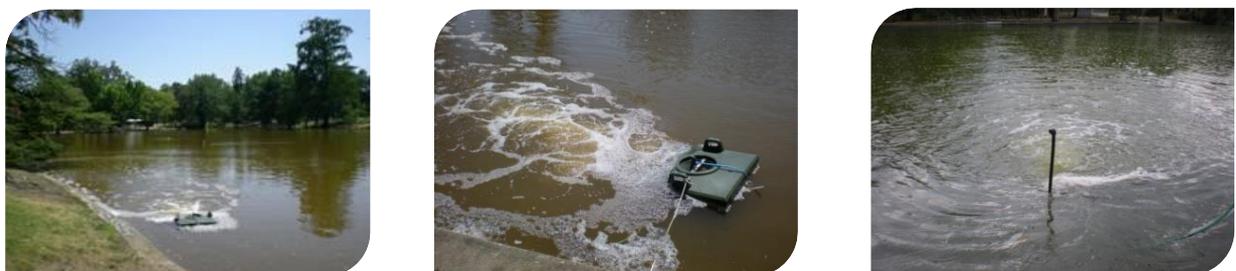
Figure 4. Différentes vues des aérateurs immergés dans le bassin.

4. **Trois aérateurs** ont été mis en place dans le bassin afin de limiter l'eutrophisation de l'eau. Ils sont maintenant en immersion totale au fond du bassin.

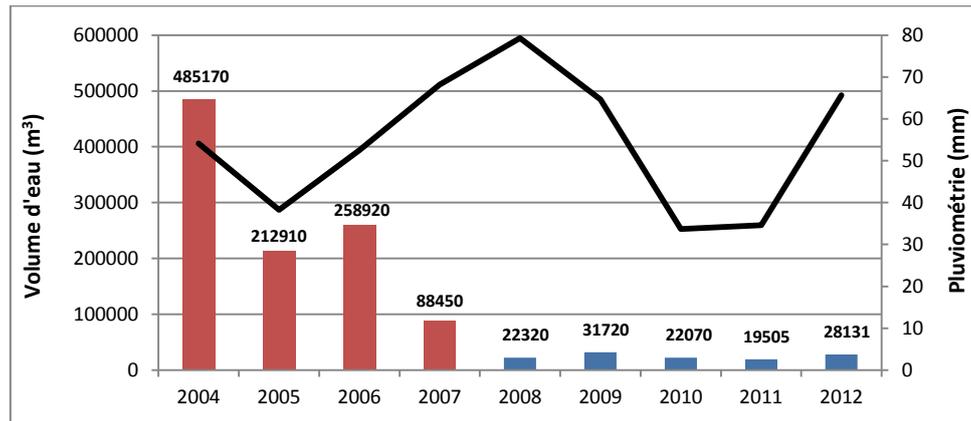
Figure 5. Évolution des consommations d'eau du forage du Parc Bordelais depuis 2004 et courbe de la pluviométrie moyenne sur les 6 mois d'arrosage.

La Figure 5 présente l'évolution des consommations d'eau provenant du forage. La consommation en eau du Parc Bordelais a fortement baissé en 8 ans, notamment grâce à une sensibilisation des agents à la préservation de la ressource en eau, à une meilleure gestion de l'arrosage et aux différents travaux réalisés depuis 2007. La combinaison de ces facteurs a permis de passer d'une consommation d'eau de 500 000 m³ en 2004 à moins de 30 000 m³ aujourd'hui, soit 17 fois moins d'eau consommée aujourd'hui qu'il y a 8 ans.

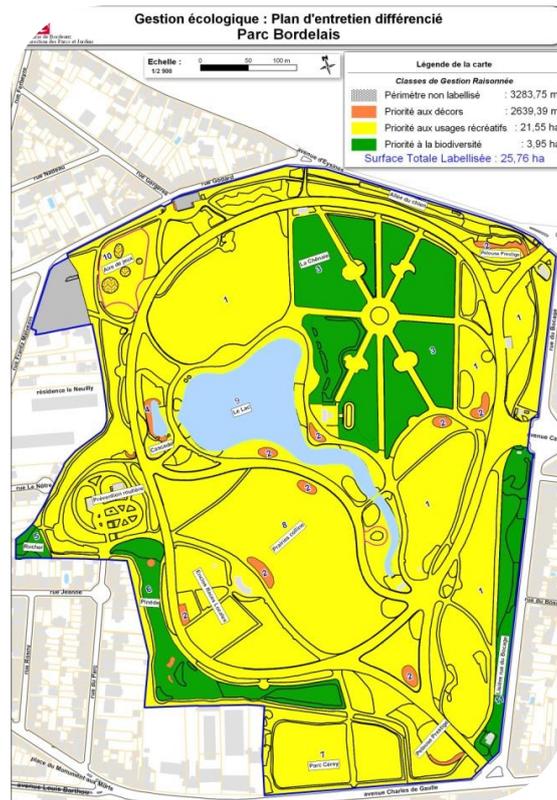
Figure 6. Plan d'entretien différencié du Parc Bordelais.

PLAN DE GESTION DIFFERENCIEE DU PARC BORDELAIS (GESTION DE L'ARROSAGE)				
N° unité (cf. Figure 6)	Unité de gestion	Code de gestion (priorité)	Principes d'entretien	Principaux intérêts guidant la gestion de l'unité
1	Entrée Carnot	[2] Usages récréatifs	<p><u>Pelouses</u></p> <p>-Arrosage automatique – eau du forage après récupération dans le bassin - programmé en fonction des conditions météo (pluviomètre intégré).</p> <p><u>Arbustes</u></p> <p>-Arrosage manuel à la plantation puis pendant 2 ans.</p> <p>-Arrosage semi automatique en goutte à goutte sur les massifs si conditions météo extrêmes.</p>	<p>Entrée principale du parc, offrant une vue dégagée sur le centre du parc. Les grandes pelouses invitent à la détente et sont très fréquentées, ce sont les seules pelouses du parc qui sont arrosées régulièrement.</p> <p>Les masses arbustives préservent le parc des vues extérieures, créant une ambiance champêtre pour le visiteur ainsi isolé. La taille raisonnée maintient le volume de ces masses structurantes.</p>

2	Massifs de fleurs	[1] Décors	<p>-Paillage en hiver avec de la cosse de sarrasin, de la tourbe et des feuilles broyées. L'été les plantations sont paillées avec de la fève de cacao.</p> <p>-Arrosage semi automatique en fonction des conditions météo et de l'aspect des végétaux.</p>	<p>Éléments du décor de ce parc historique, les grands massifs floraux ont été reconstitués à l'identique des plans d'origine de Bühler lors de la réhabilitation du parc à la suite de la tempête de 1999.</p> <p>Le paillage systématique permet de réduire les besoins en arrosage.</p>
3	La chênaie	[3] Biodiversité	<p>-Arrosage manuel des plantations pendant 2 ou 3 ans (contrôle visuel).</p> <p>- Le paillage est réalisé avec le broyage des feuilles du parc.</p>	<p>L'arrosage des jeunes plantations maintenu durant les 3 premières années.</p> <p>Le paillage contribue au maintien de l'équilibre biologique du sol, à l'image du fonctionnement des sols forestiers.</p>

4	La cascade	[1] Décors	<p><u>Petit Bassin</u></p> <p>-Vidange, curage tous les 3 ans.</p> <p>-Reprise de l'étanchéité.</p> <p>-Évacuation des déchets divers (feuilles, papiers, animaux morts...) à la demande.</p>	<p>Le petit bassin est alimenté par le forage et le recyclage du grand bassin, et se déverse ensuite pour remplir le grand bassin : le bon entretien de son étanchéité est donc aussi primordial que celle du grand bassin.</p>
8	Colline	[2] Usages récréatifs	<p>-Arrosage partiel selon conditions climatiques.</p>	<p>Zone de forte fréquentation utilisée pour certaines manifestations.</p>
9	Lac	[2] Usages récréatifs	<p>-Vidange et curage tous les 3 ans. Reprise des margelles béton.</p> <p>-Ramassage hebdomadaire des déchets contre le déversoir (feuilles, papiers et parfois animaux morts).</p> <p>- Fauchage à la débroussailleuse 2 fois par an sur les grands rejets arborés.</p>	<p>Point central du parc, ce plan d'eau d'un hectare a la particularité de concentrer les vues du parc.</p> <p>La fréquentation des palmipèdes et les feuilles des arbres provoquent une dégradation de la qualité de l'eau. 3 aérateurs sont en fonctionnement pour limiter cette dégradation et espacer les vidanges.</p>

10	Aire de jeux	[2] Usages récréatifs	<p>-Arrosage automatique programmé.</p>	<p>Une grande aire de jeux d'enfant très fréquentée par le public et qui nécessite un suivi très régulier compte tenu des contraintes de sécurité.</p>

11	Lisière rue du bocage	[3] Biodiversité	-Les feuilles du boisement restent sur place pour assurer le paillage de l'espace. -Le suivi des arbres est assuré par le service gestion du patrimoine arboré.	Lisière densément boisée pour isoler le parc de la circulation importante de la rue.
----	-----------------------	---------------------	--	--
