Site d'Angers

## **DIVERSIFICATION EN VEGETALISATION DE TRAMWAY -SITE D'ANGERS-**

### **RESULTATS DEFINITIFS 2011-2013**

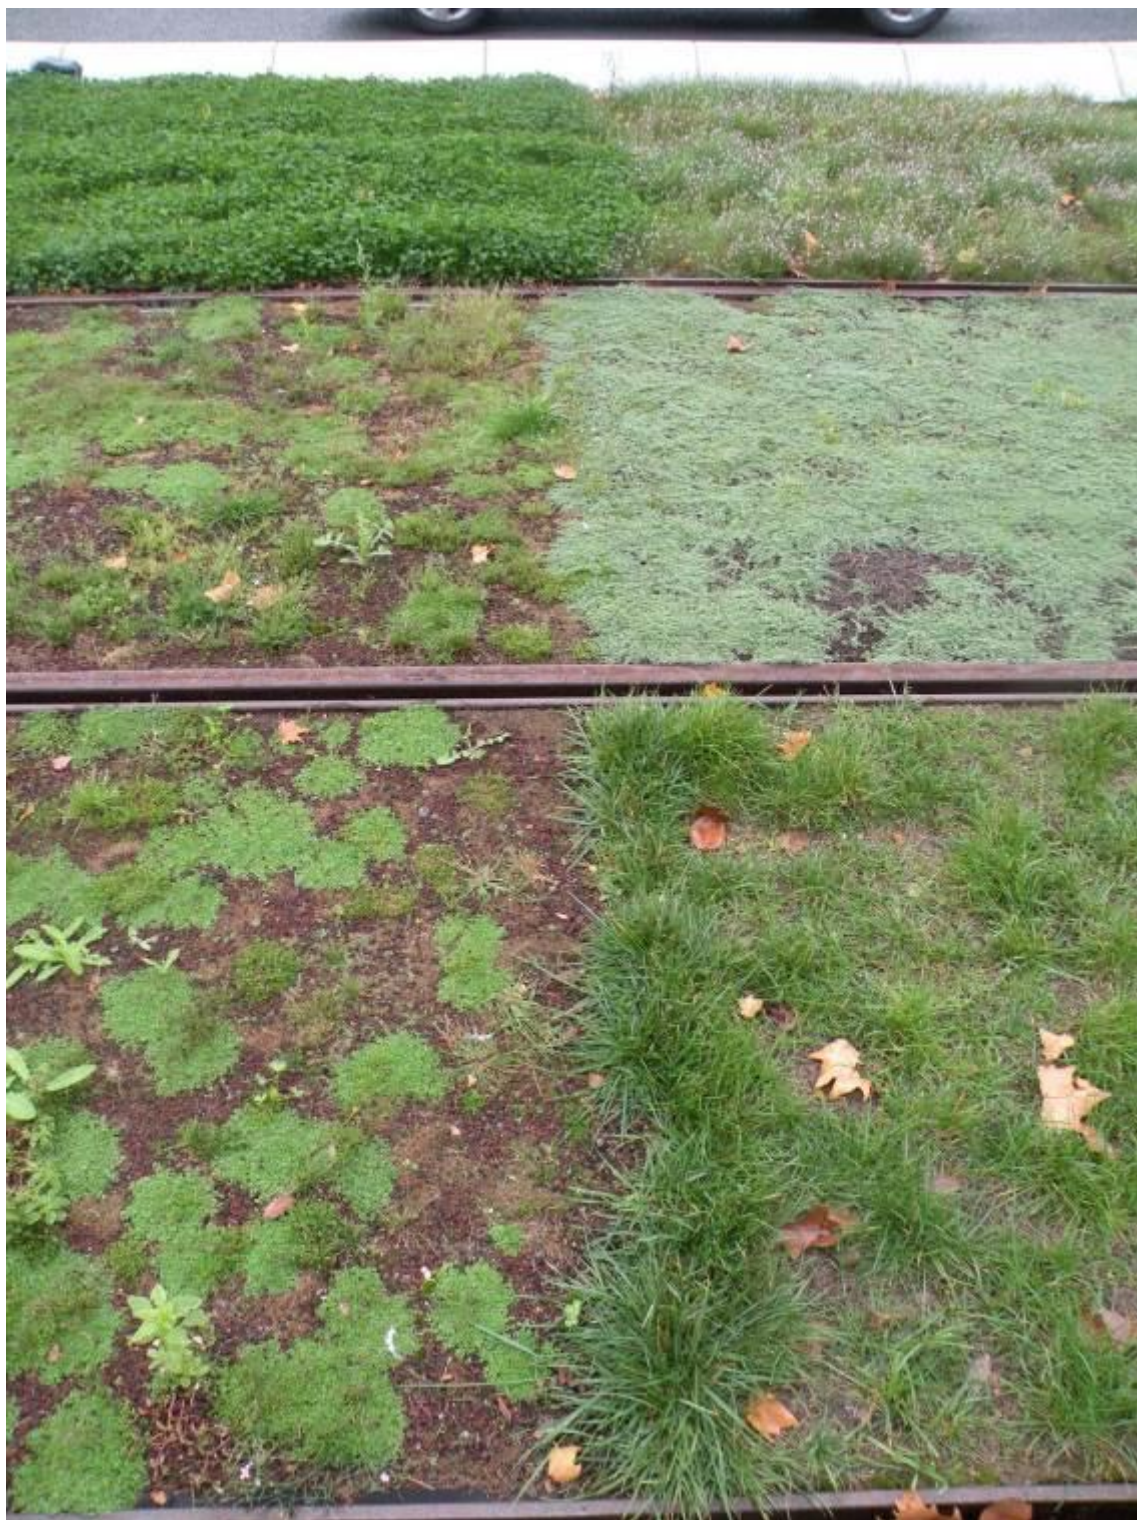
**Figure 1 : vue de 6 parcelles le 15 septembre 2011**

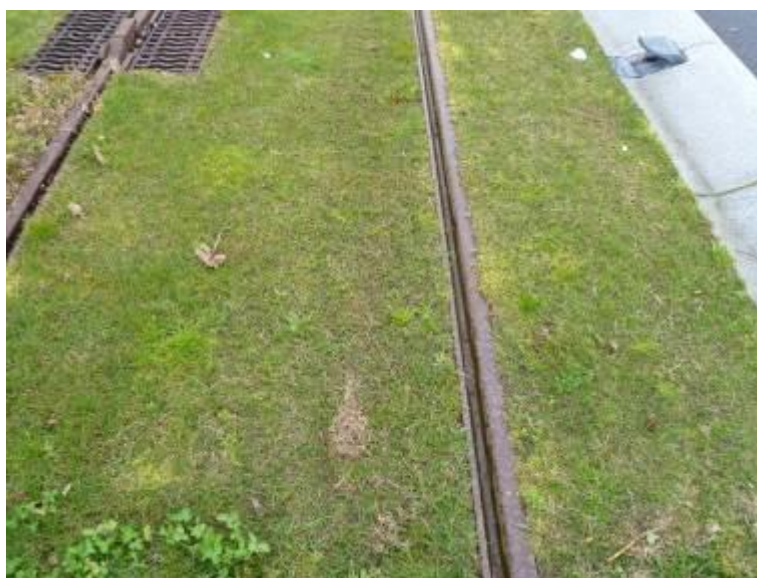
Fin d'essai : 11/04/13

Intérêt du taxon en végétalisation sous tramway : modalité témoin, l'objectif de l'essai vise à remplacer ce type de végétalisation.

Elle résiste mal aux conditions stressantes et à un faible entretien. Son aspect esthétique est limité (vert toute l'année lorsque l'entretien est bien réalisé) mais très fortement ancré dans l'esprit populaire (végétalisé = vert toute l'année).

Avec les longues périodes humides de 2012-2013, le feuillage jaunit (maladie ?) et le taux de recouvrement diminue.

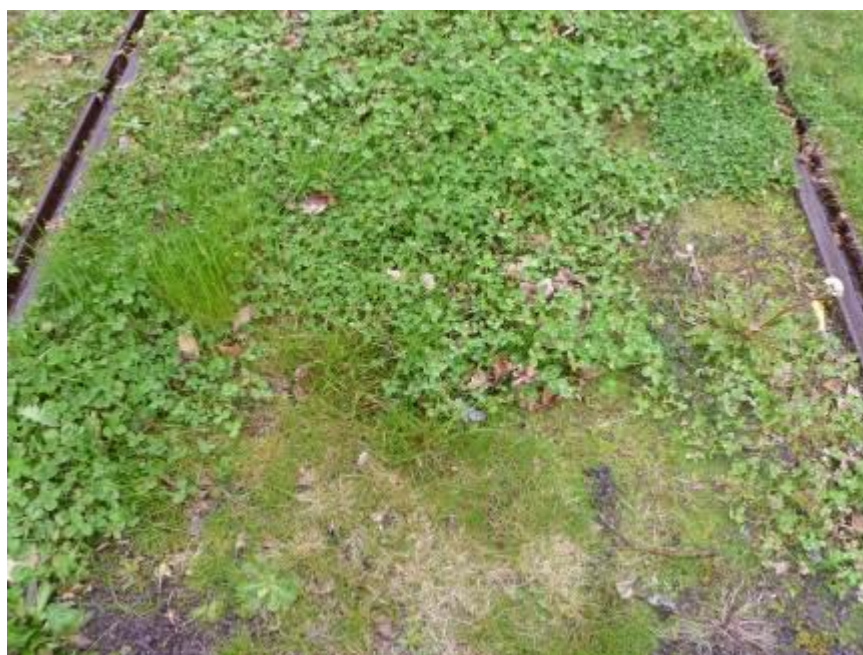
Fin d'essai : 11-04-13

Intérêt du taxon en végétalisation sous tramway : taxon inadapté à la végétalisation des voies de tram : disparition après floraison, pouvoir colonisateur très faible, multiplication difficile, très mauvaise résistance aux conditions humides et froides.

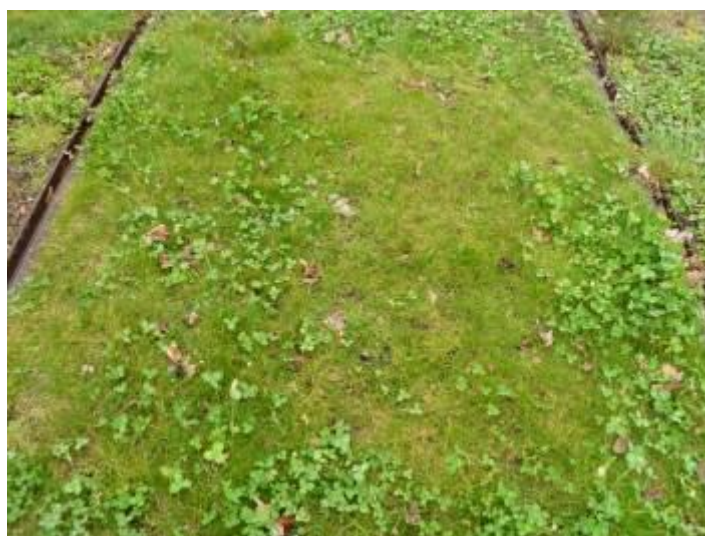
Fin d'essai : 11/04/2013

Intérêt du mélange en végétalisation sous tramway : mélange intéressant présentant un très bon pouvoir colonisateur ; le trèfle présente un intérêt majeur car il se régénère vite après des conditions stressantes, mais le cultivar testé est trop haut par rapport aux contraintes du tramway et à l'harmonie avec la graminée. Résistance aux conditions stressantes limitée.

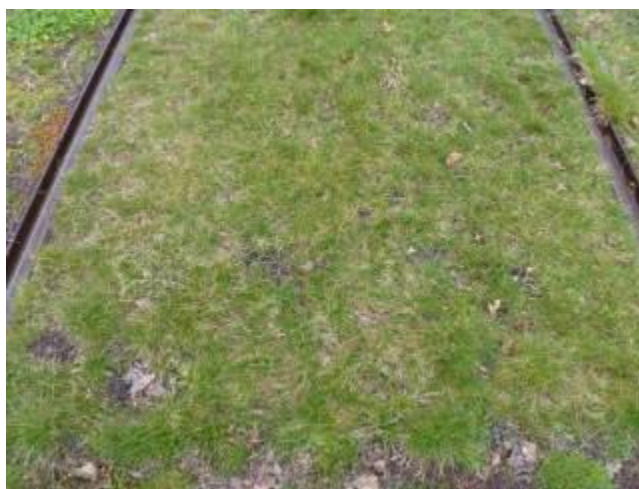
Fin de l'essai : 11/04/13

Intérêt du mélange en végétalisation sous tramway : mélange intéressant présentant une meilleure résistance aux conditions stressantes que le gazon témoin. Le feuillage jaunit moins en hiver en condition pluvieuse. La présence du trèfle est venue gêner le bon développement du mélange de gazons. Résistance aux conditions stressantes limitée.

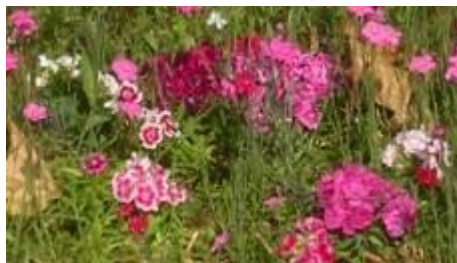
Floraison rose des *Dianthus* visible mais trop haute ;  
 floraison discrète des *Viola*, *Verbena* et *Coreopsis*  
 Epanouissement limité par les tontes

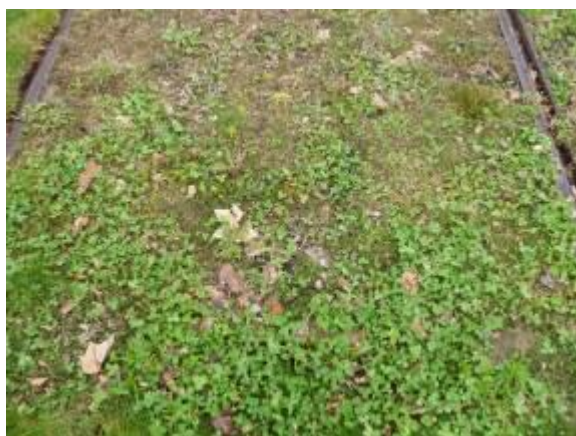
Fin de l'essai : 11/04/13

Intérêt du mélange en végétalisation sous tramway : mélange intéressant présentant un bon pouvoir colonisateur et une grande diversité de taxons. Résistance aux conditions stressantes limitée et hauteur trop élevée sans passage du tramway.

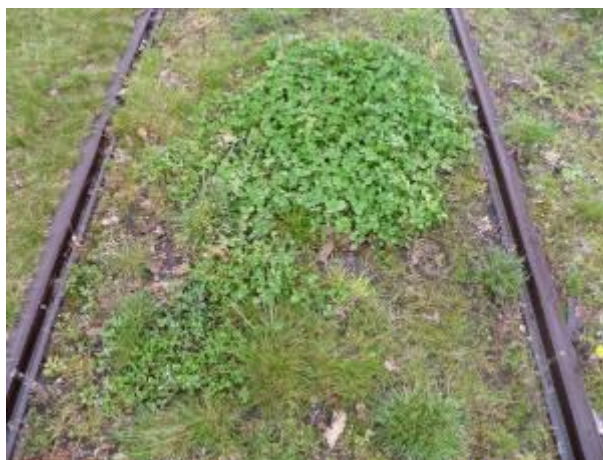
Fin de l'essai : 11/04/13

Intérêt du taxon en végétalisation sous tramway : taxon pouvant être intéressant présentant un très bon pouvoir colonisateur. Résiste bien au froid et au sec, mais craint le plein soleil. Sujet à colonisation spontanée conséquente. Bien choisir son emplacement (lieux ombragé l'après-midi).

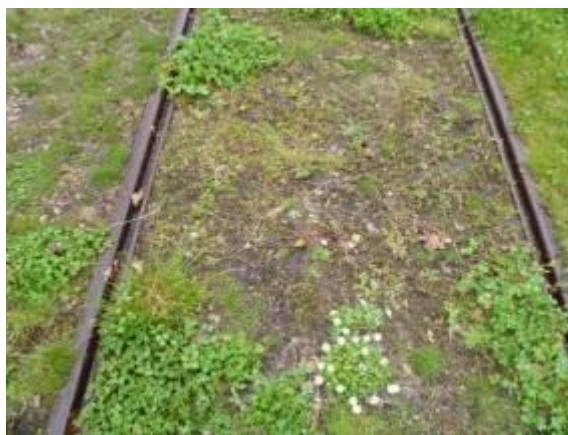
Fin de l'essai : 11/04/13

Intérêt du taxon en végétalisation sous tramway : taxon peu intéressant car difficile à multiplier, peu colonisateur et trop haut. Cependant, il résiste bien aux conditions stressantes. Utilisation envisageable en mélange pour créer des spots de couleur au milieu de plantes tapissantes.

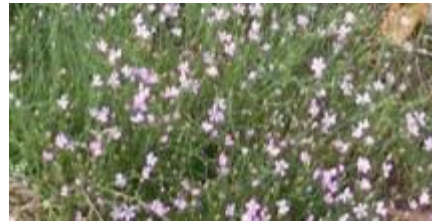
Détail de la floraison

Ressemblance aux poacées au stade jeune plant

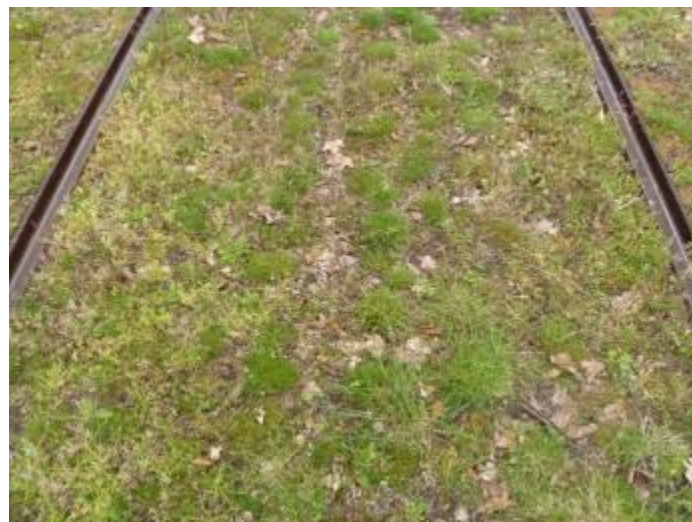
15/09/2011

Intérêt du taxon en végétalisation sous tramway : taxon très intéressant présentant un bon pouvoir colonisateur potentiel par semis spontané. Résiste bien aux conditions climatiques, floraison légère mais discrète. Cependant, diminution du taux de recouvrement en hiver et en cas de fort stress hydrique.

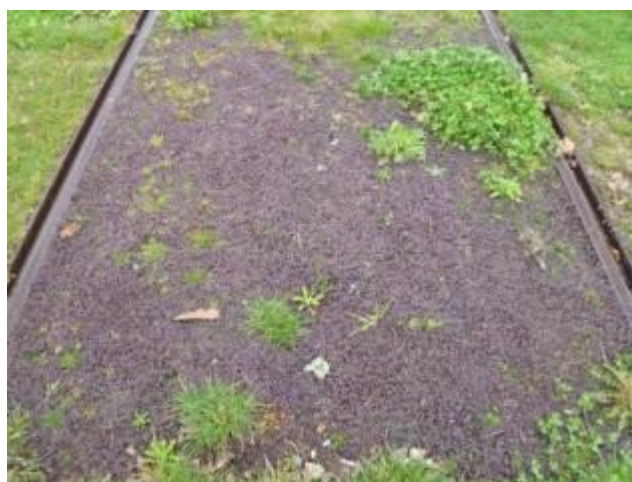
Fin d'essai : 11/04/2013

Intérêt du taxon en végétalisation sous tramway : taxon très intéressant présentant un très bon pouvoir colonisateur et une très bonne résistance aux conditions stressantes. Sa floraison est discrète depuis la route. En région pluvieuse, choisir un substrat très drainant et porter un intérêt particulier au système de drainage de la dalle de l'entre-voie.
