Identification de gammes de végétaux herbacés, ligneux ou semi ligneux adaptés à des conditions limitantes en eau pour la couverture de toitures –
Angers « Gamme 2013-2014 »

Ce compte-rendu fait état des résultats définitifs (climatiques et comportement des taxons) des 2 années d'essai pour la toute dernière gamme du programme expérimental 2013-2014 sur le site d'Angers.

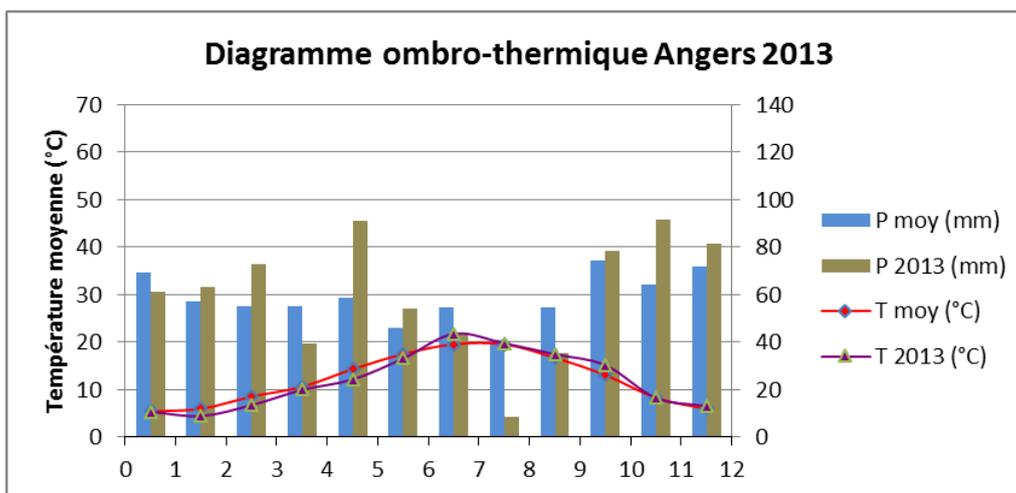
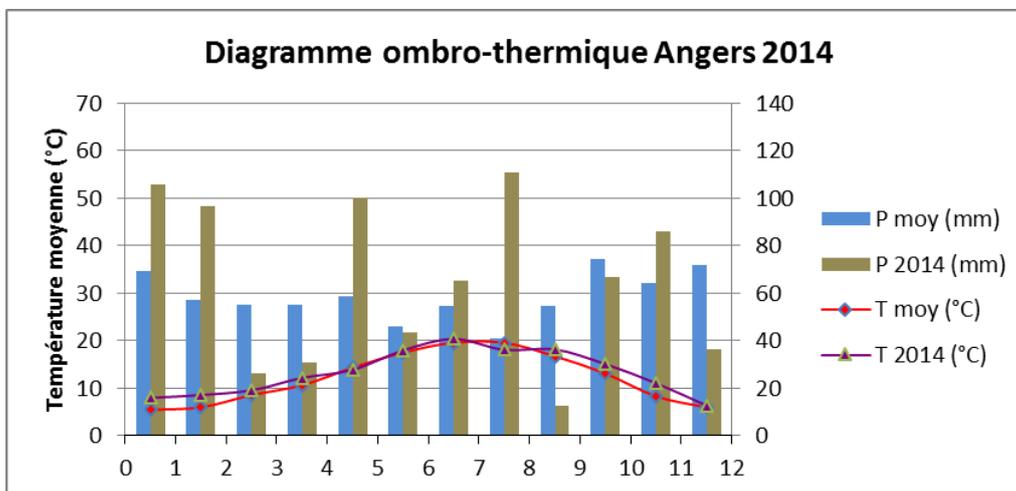
En 2013, la pluviométrie a été assez atypique par rapport aux moyennes. Avril a été assez sec mais l'anomalie majeure est en août et septembre où le déficit de précipitation est important par rapport aux moyennes. Les températures ont été assez fraîches au printemps et assez chaudes à l'automne.

En 2014 également les précipitations sont atypiques. Des périodes de forts excédents (janvier, février et août) précèdent des périodes de forts déficits (mars, avril et septembre). Sur l'ensemble de l'année les températures ont été plus élevées que les moyennes trentenaires.

Les conditions d'expérimentation ont donc été représentatives voire plus sélectives par moment. Le comportement du témoin de sensibilité sur les deux saisons le confirme.

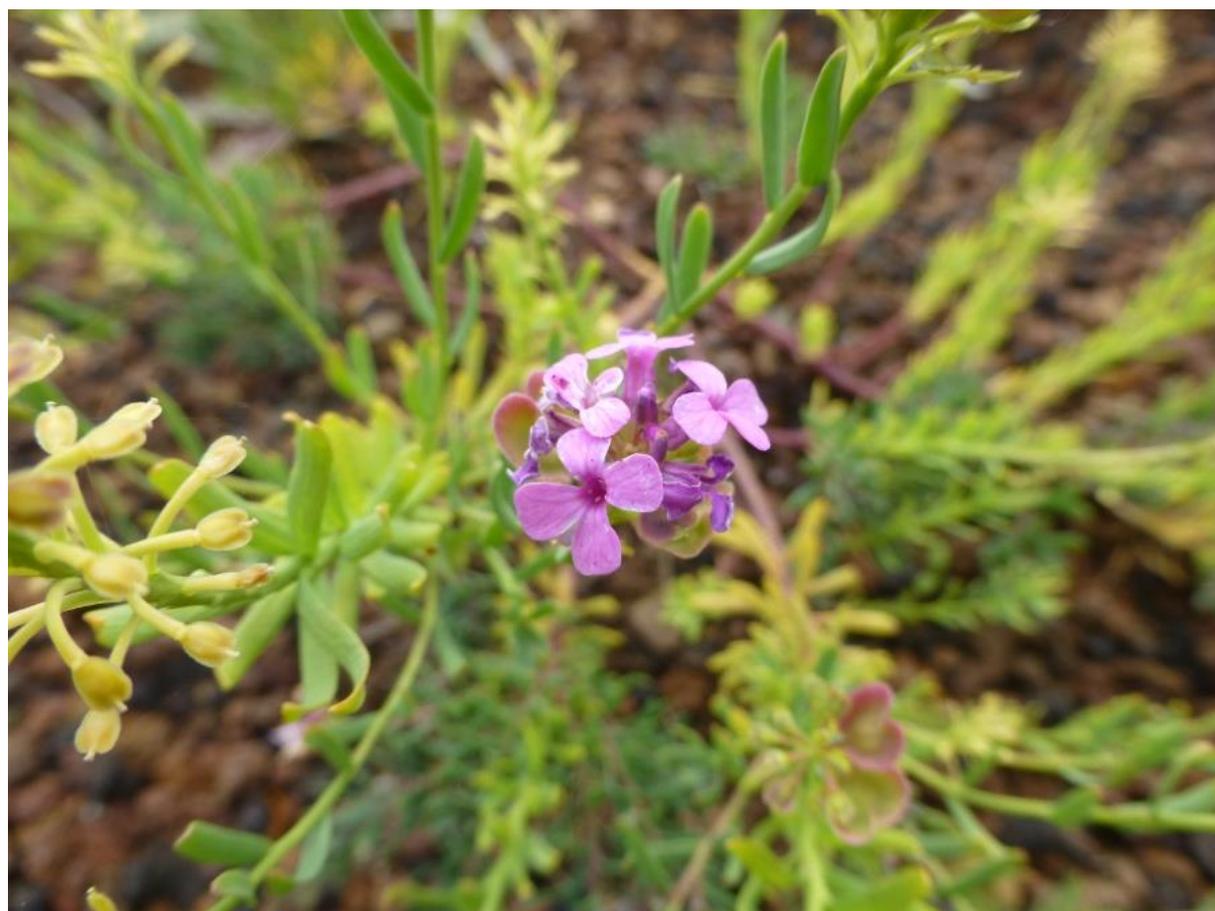
Aethionema aemenum est une plante qui s'est rapidement installée et qui a fleuri abondamment. Son défaut est son manque de résistance aux stress hydrique.

Fin de floraison (27/06/2013)

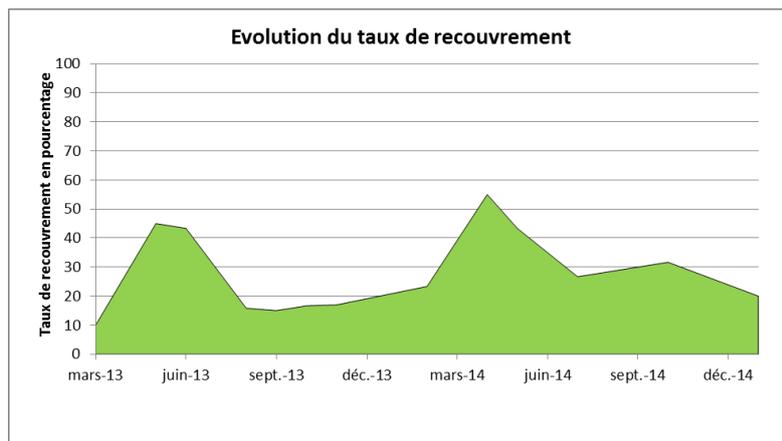
Croissance

Cette espèce s'est rapidement développée pendant les périodes humides. Ensuite elle a difficilement supporté le stress de l'été.

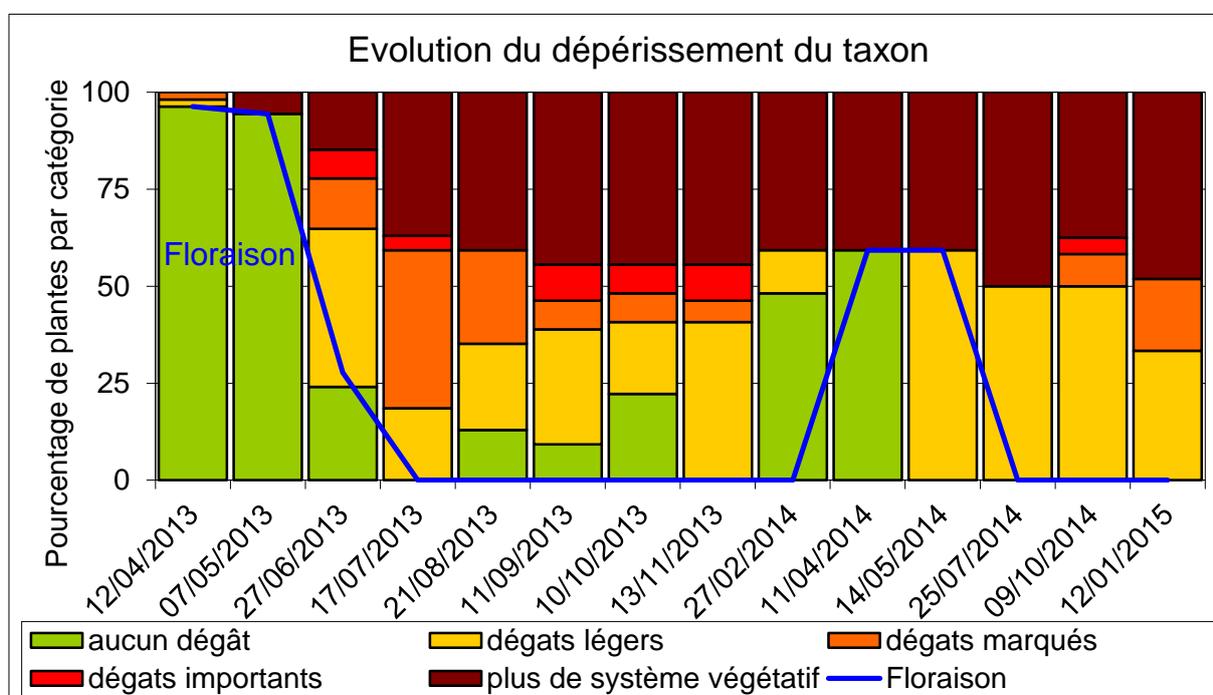
Evolution du dépérissement

Echelle de notation	Echelle générale
0	Aucun
1	<30 % jaune ou grillé
2	30 à 80 % jaune ou grillé
3	>80% grillé
4	Plus de végétation

La période développement acceptable est beaucoup plus courte en seconde année qu'en première année. Les plantes ont rapidement fleuri puis le feuillage a partiellement disparu ne laissant apparaître que les tiges florales desséchées.

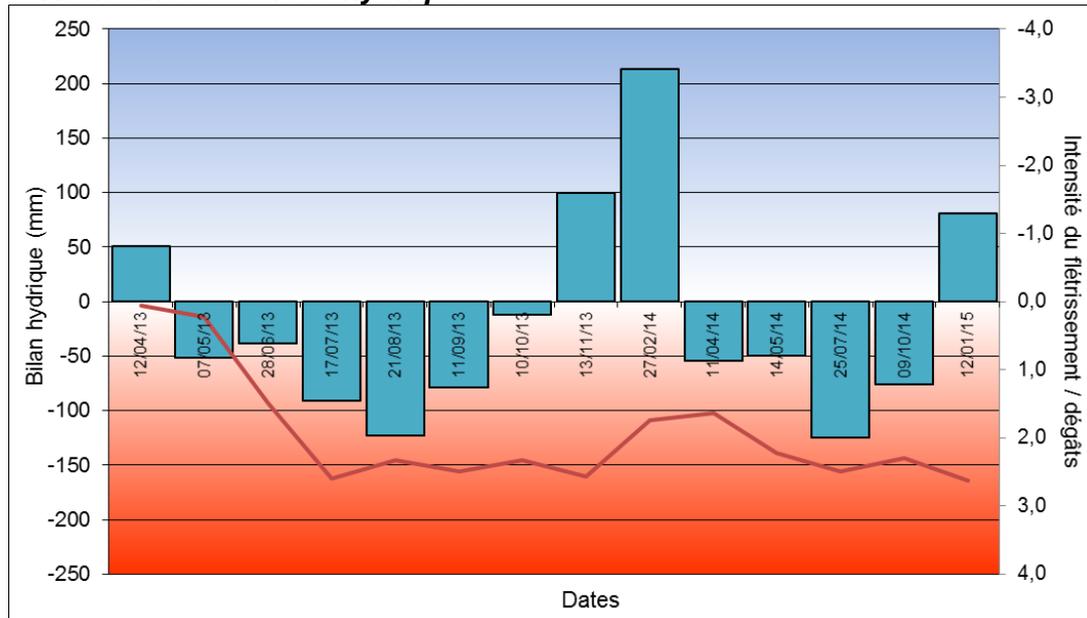
Résistance au stress hydrique

Les plantes se dégradent rapidement en période de sécheresse et ne prennent peu de vigueur quand les conditions redeviennent favorables.

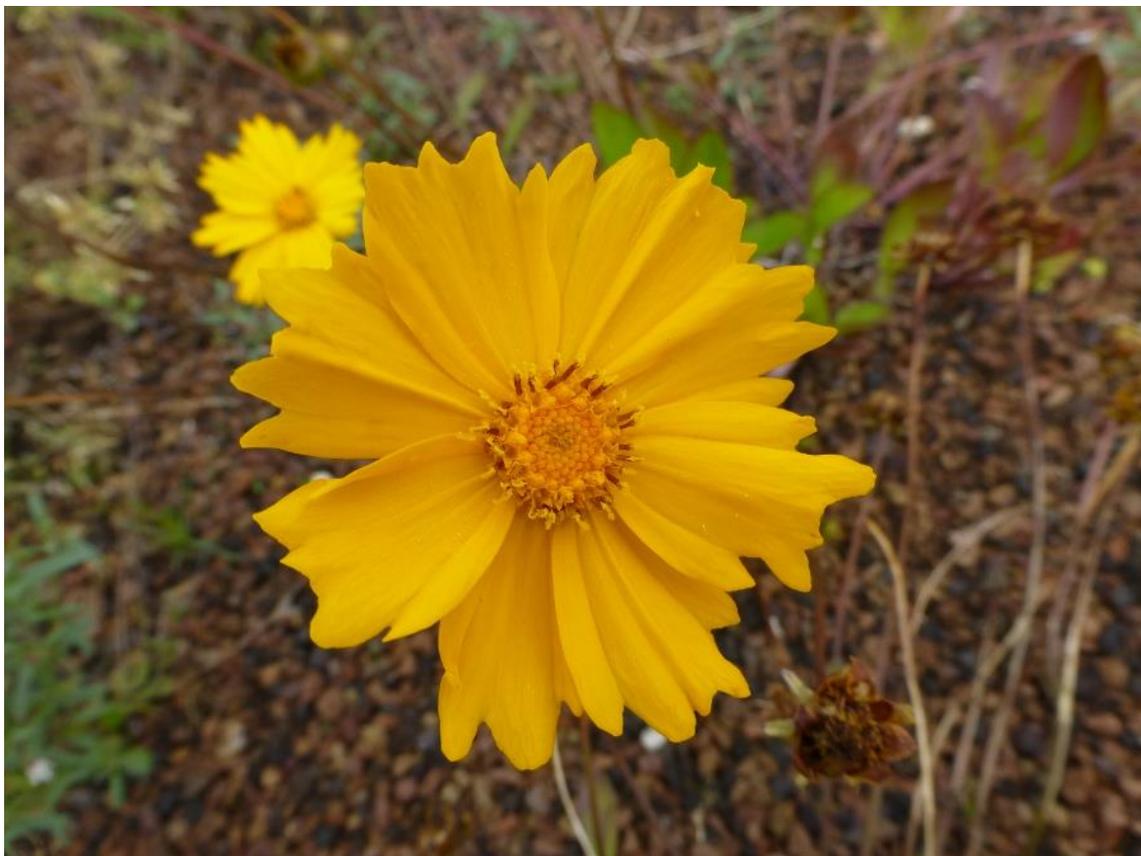
Espèce assez résistante à la sécheresse mais perd presque entièrement son appareil aérien. Son intérêt réside dans le fait que les tiges soient souterraines et redémarre à la fin des périodes de stress. La floraison aérienne et bien visible est assez intéressante. Le feuillage sort de la terre pour former des touffes assez esthétiques. Cette espèce peut être utilisée pour sa floraison « flash ».

Fleur de *Coreopsis auriculata*

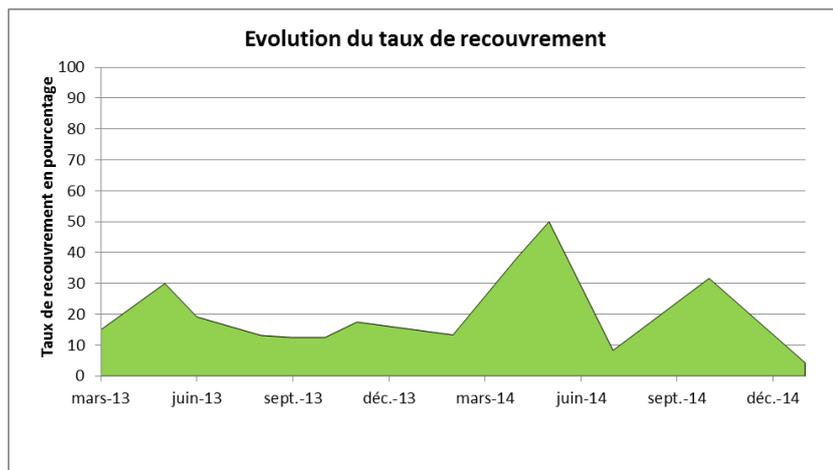
Croissance

La sécheresse de l'été 2013 a fortement impacté cette espèce. Le feuillage est devenu rougeâtre puis terne avant de disparaître.

Les plantes ont repris leur croissance au printemps 2014.

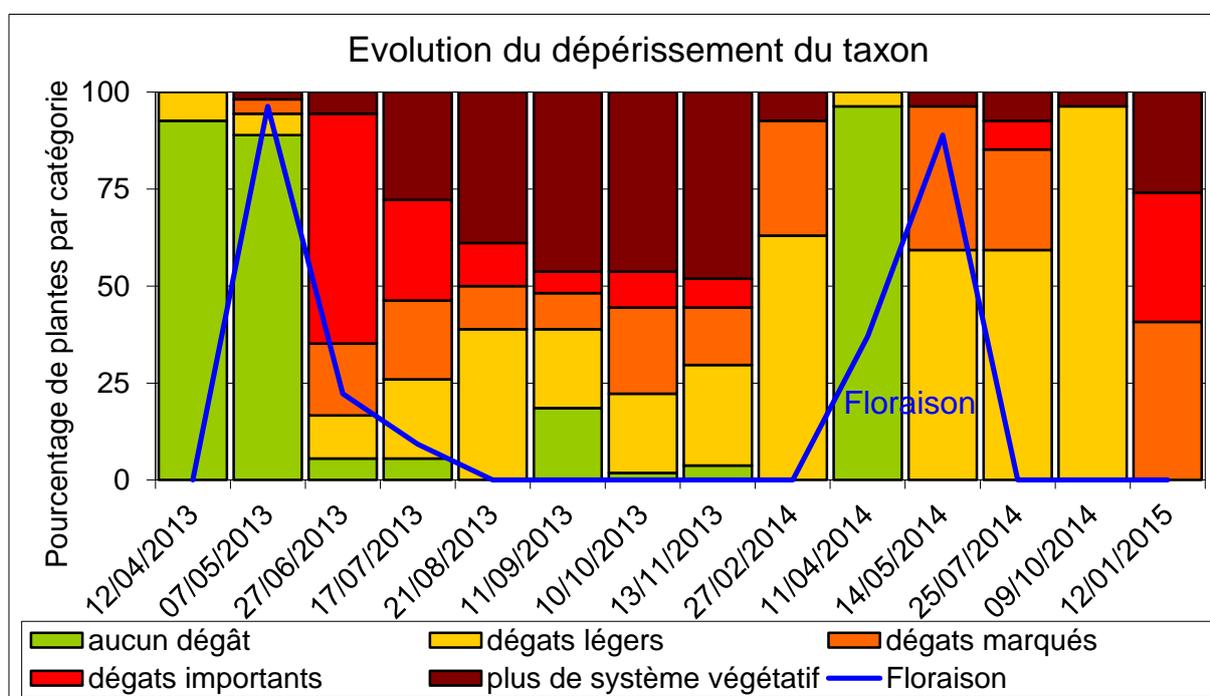
Evolution du dépérissement

Echelle de notation	Echelle générale
0	Aucun
1	<30 % jaune ou grillé
2	30 à 80 % jaune ou grillé
3	>80% jaune ou grillé
4	Plus de végétation

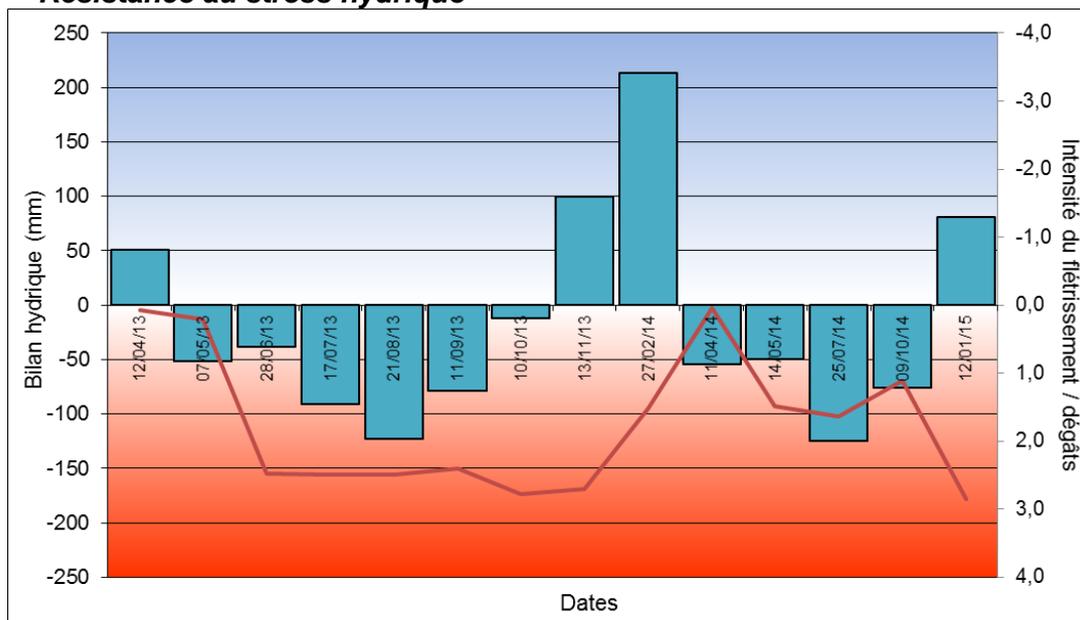
Résistance au stress hydrique

Ce *Coreopsis* a rapidement été impacté par le stress hydrique. Lorsque les conditions redeviennent favorables, il met du temps pour reprendre un aspect correct. En seconde année, il a mieux résisté au stress qu'en première.

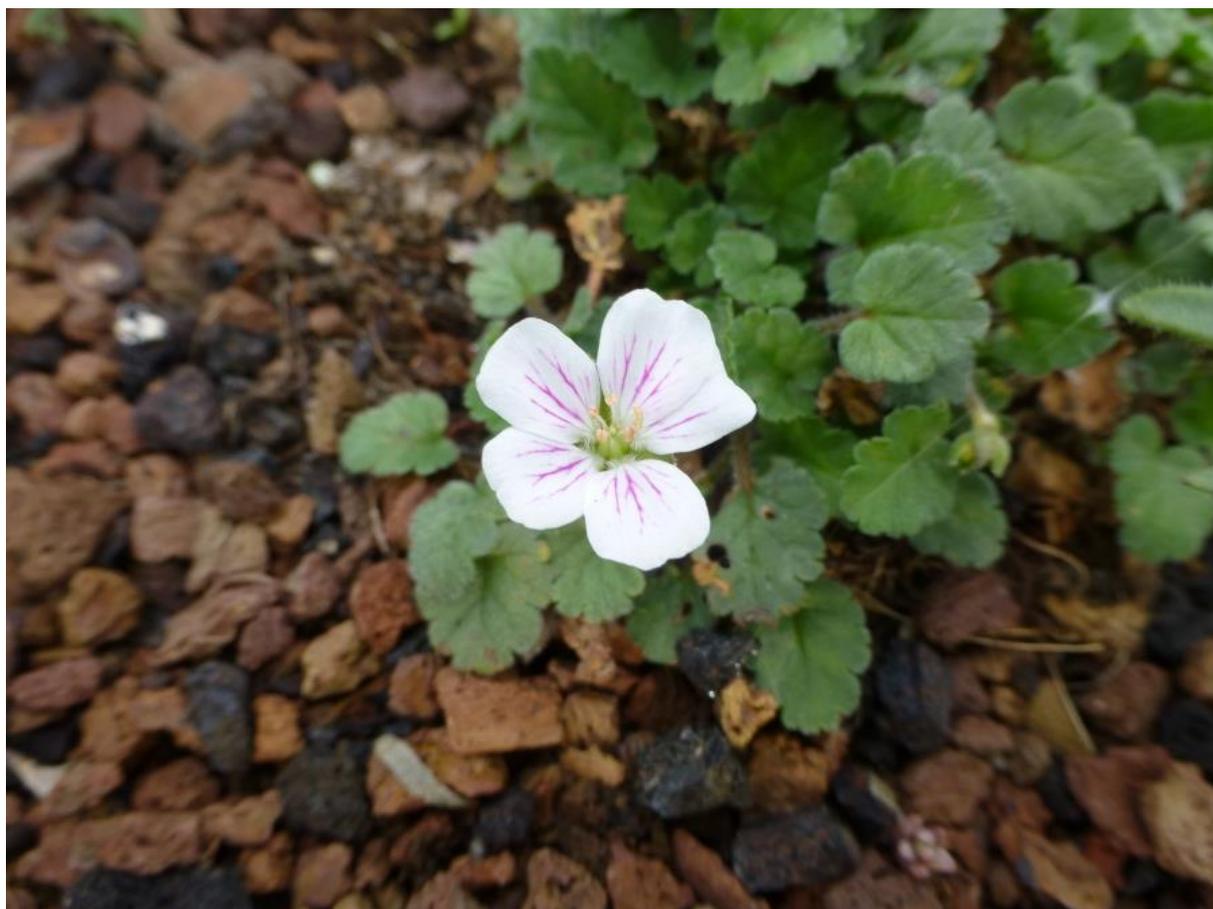
Plante inadaptée aux terrasses. Elle croît lentement, sa floraison est plutôt maigre et discrète. De plus, cette espèce n'a pas supporté les stress.

Pleine floraison

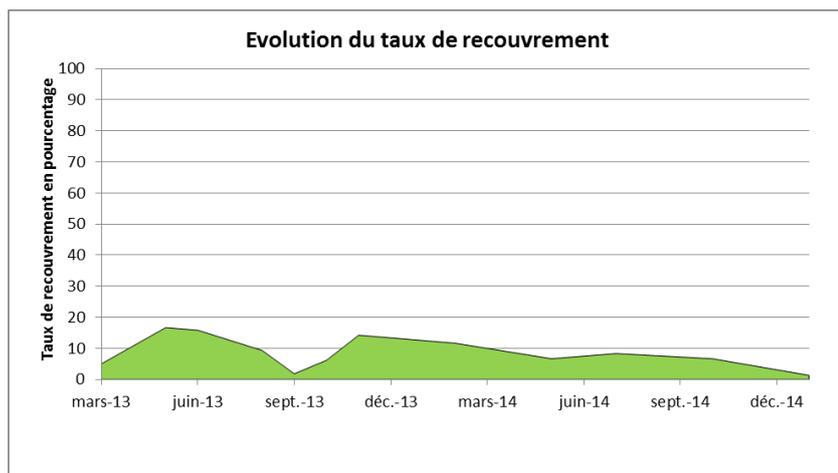
Croissance

Cet *Erodium* s'est difficilement implanté sur les parcelles. De plus, avec les sécheresses, la majorité des pieds sont morts.

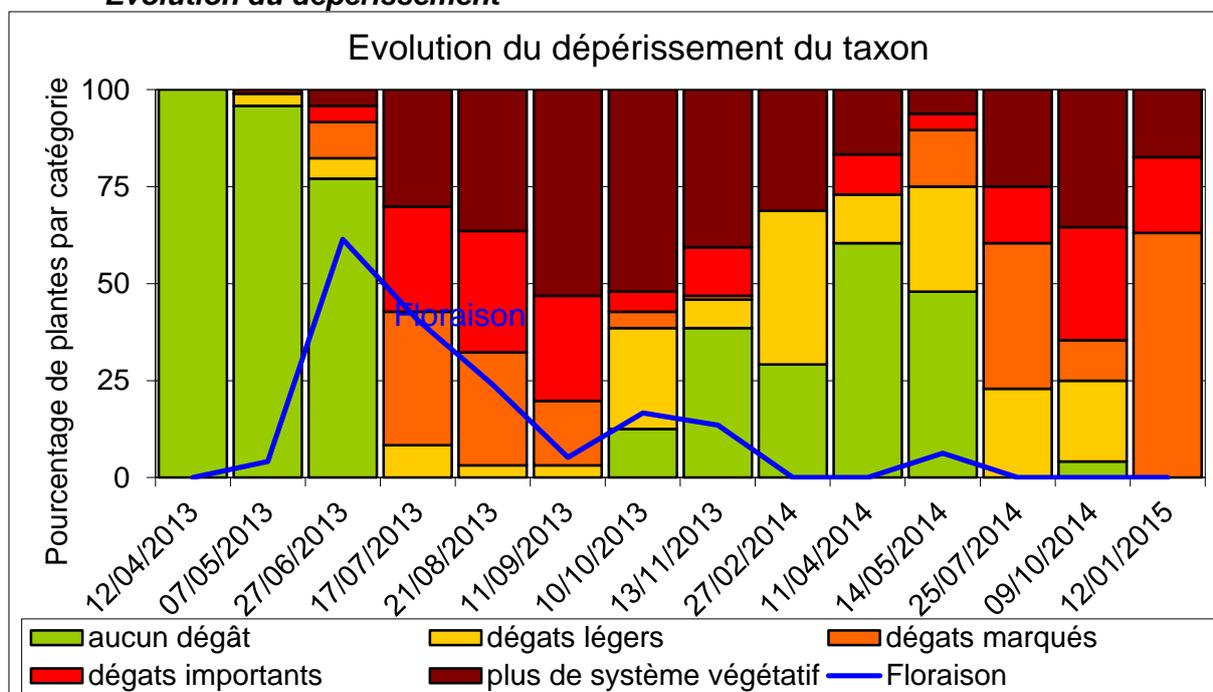
Evolution du dépérissement

Echelle de notation	Echelle générale	Symptômes d'hiver	Symptômes d'été
0	aucun dégât		
1	dégâts légers	< 30 % plante marron brun	flétri et/ ou <30% jaune ou grillé
2	dégâts marqués	30 à 80 % plante marron brun	30 à 80% jaune ou grillé
3	dégâts importants	> 80 % plante marron brun	> 80% jaune ou grillé
4	disparition du système végétatif

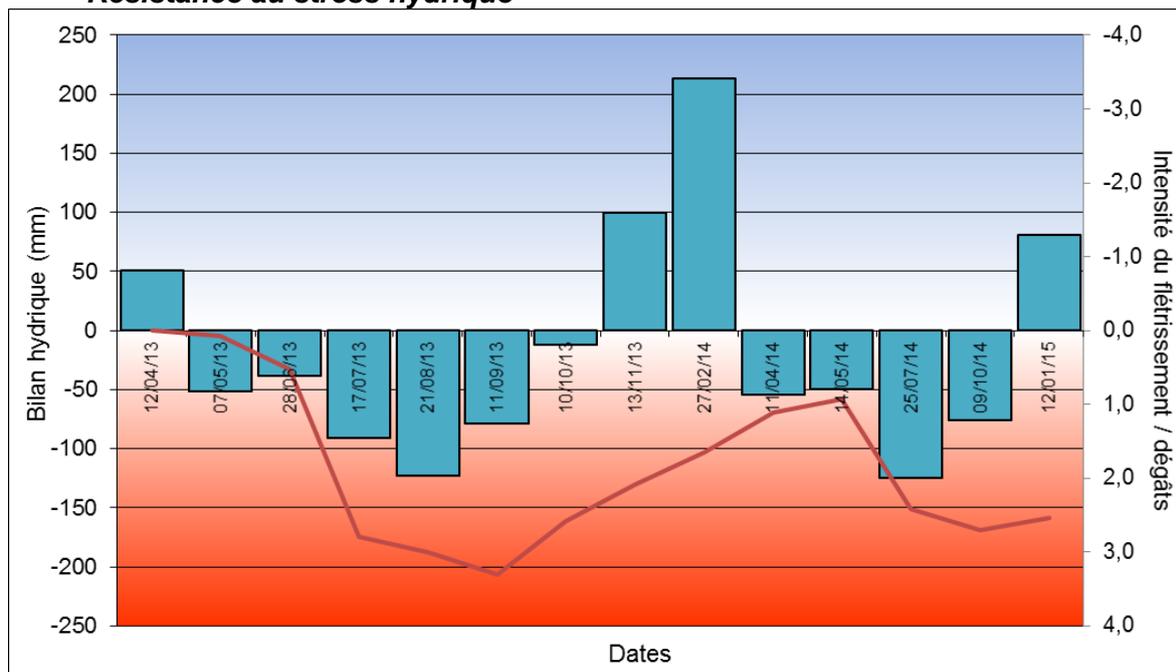
Résistance au stress hydrique

Cet *Erodium* a très mal résisté aux conditions stressantes de la première année.

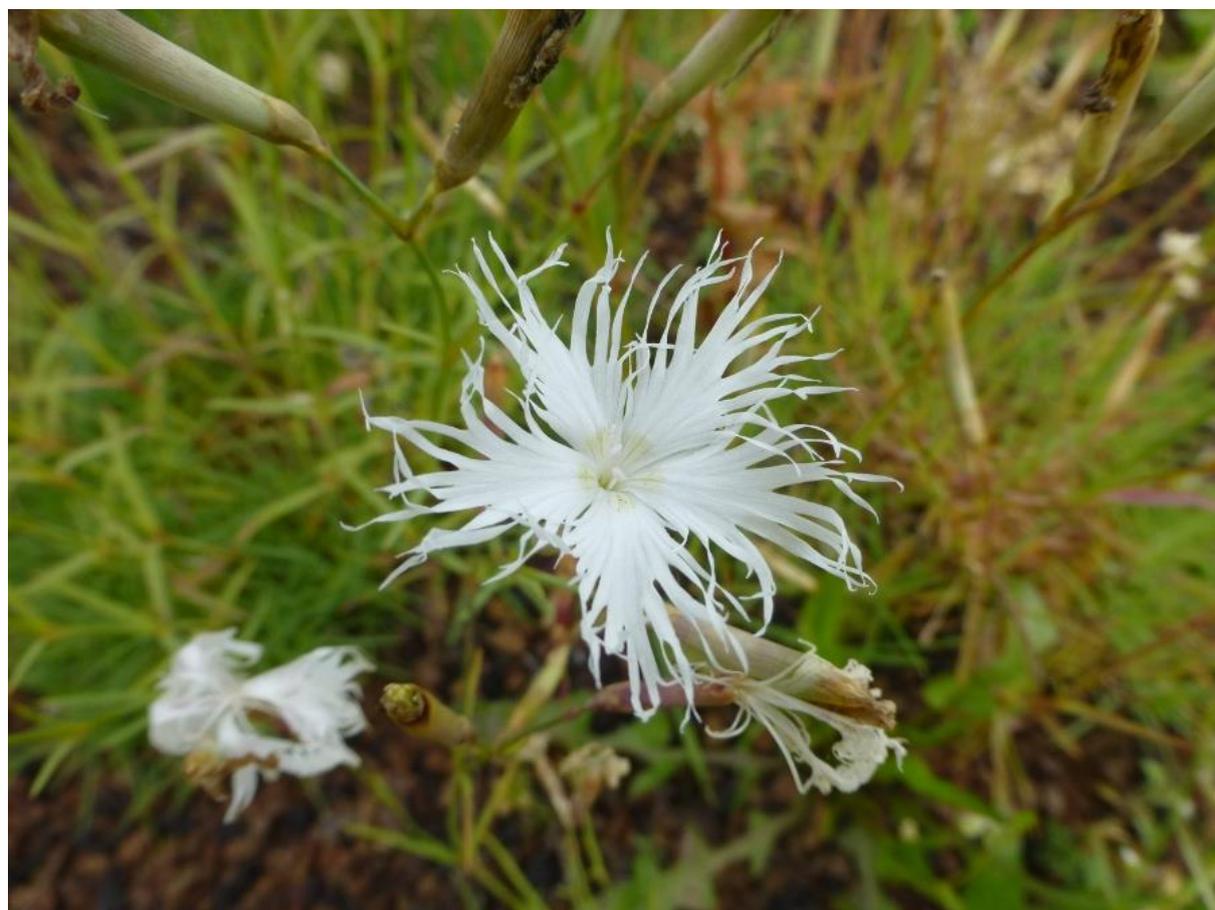
Cet œillet est assez bien adapté pour un usage en terrasse semi-extensive. Pendant les sécheresses le feuillage brunit, cependant lorsque les conditions redeviennent favorables, la plante reverdit rapidement.

Fleur de Dianthus arenarius

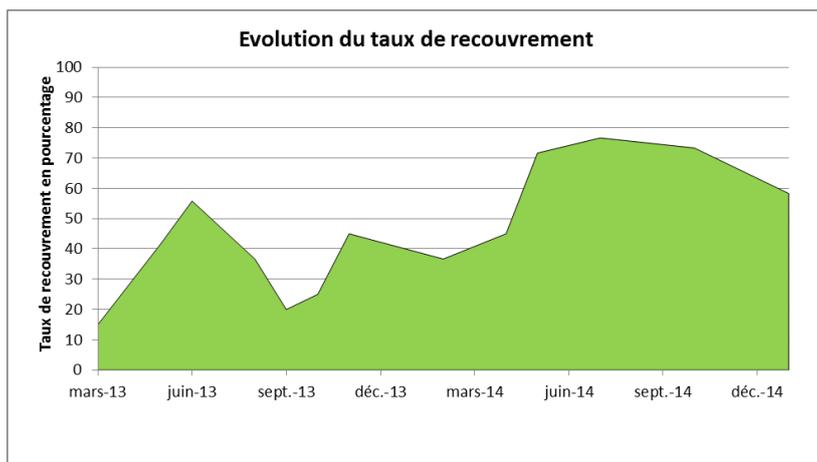
Croissance

La croissance de cet œillet est assez rapide. Lorsque les conditions sont trop sèches son feuillage brunit et sèche. Il reverdit rapidement quand l'humidité revient.

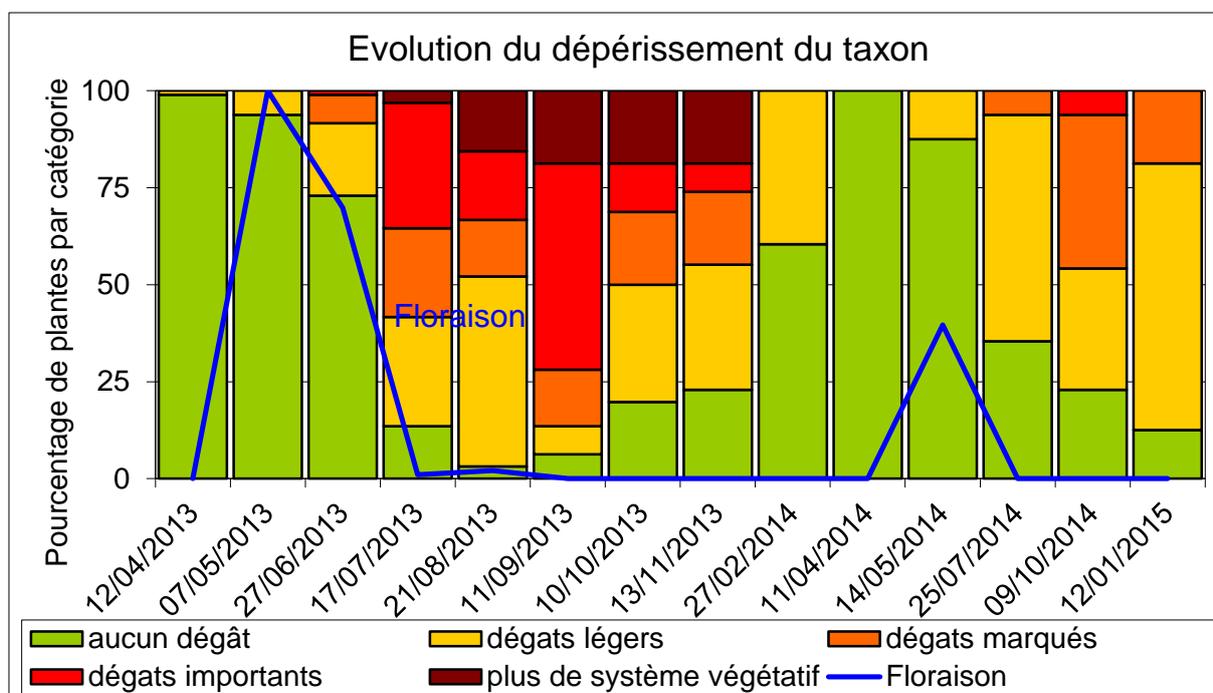
Evolution du dépérissement

Echelle de notation	Echelle générale
0	Aucun
1	<30 % jaune ou grillé
2	30 à 80 % jaune ou grillé
3	>80% jaune ou grillé
4	Plus de végétation

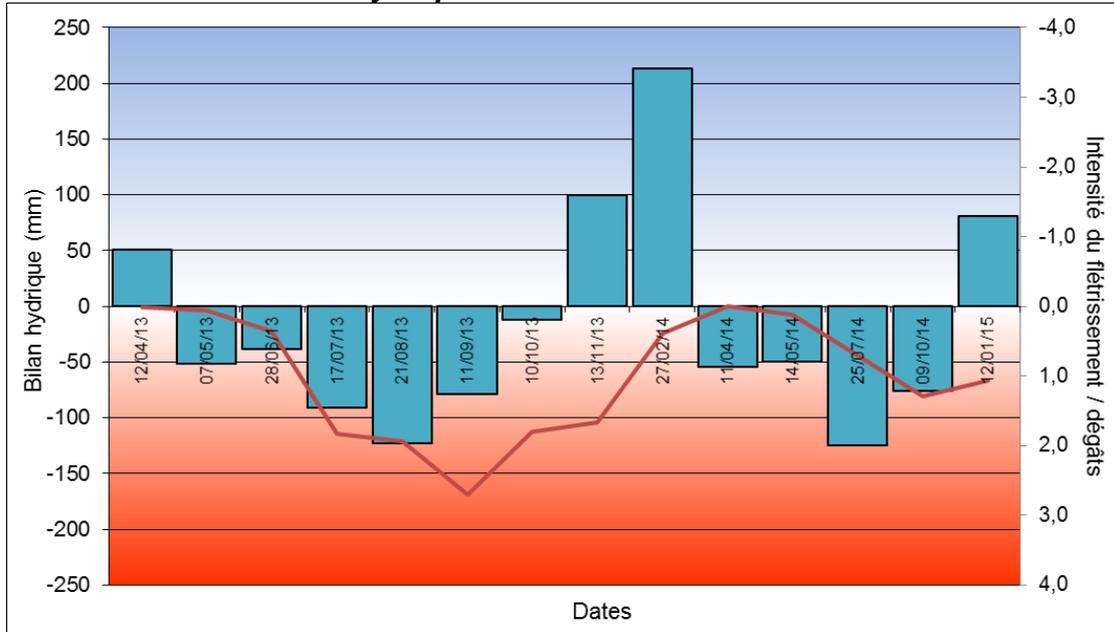
Résistance au stress hydrique

Cet œillet a été assez fortement impacté par la sécheresse de la première année. Lorsque les conditions sont redevenues favorables, il a repris un aspect normal et a beaucoup mieux résisté aux stress de la seconde année.

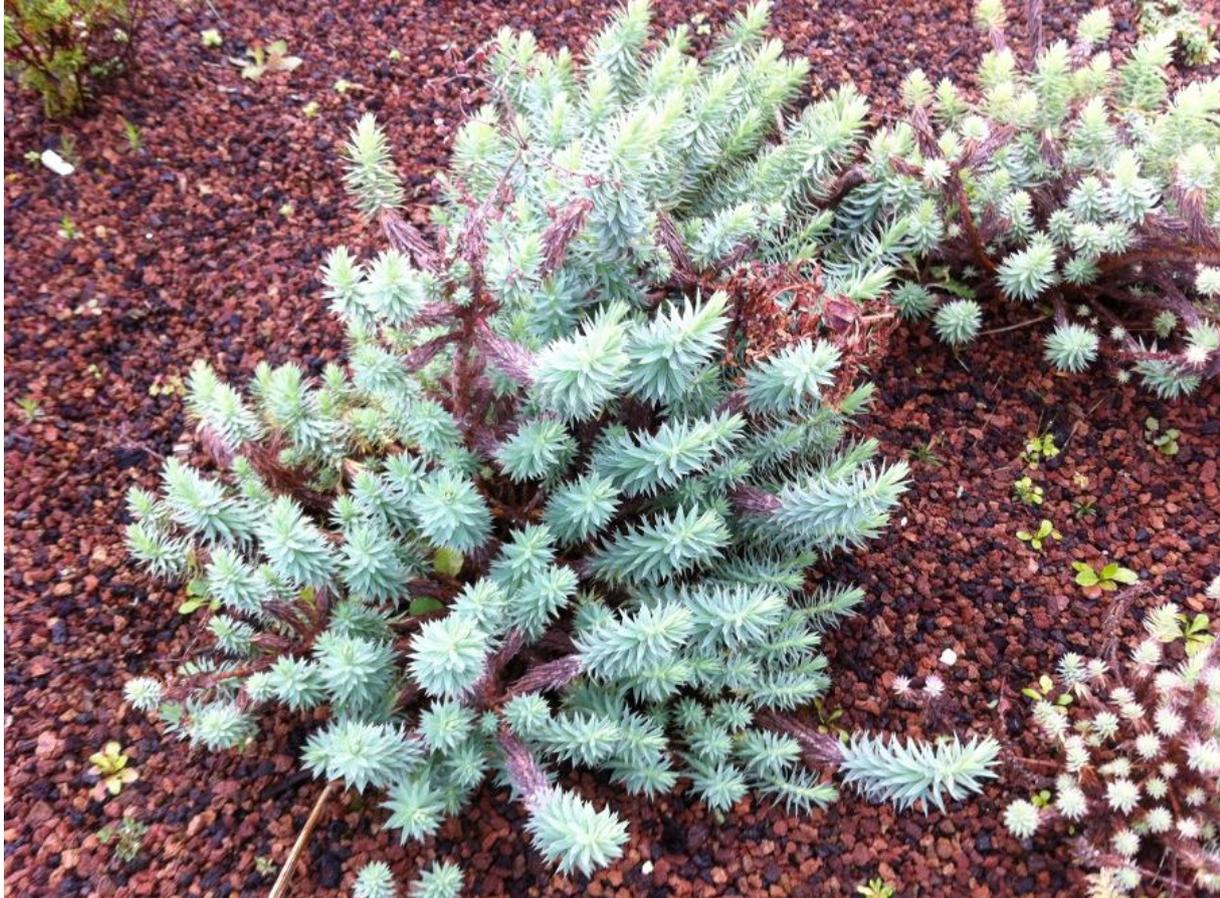
Cette espèce semble être bien adaptée aux terrasses végétalisées. Elle croît rapidement, est peu sensible aux stress et fleurit longtemps. Ses qualités esthétique et structurante sont fortes.

Euphorbia pithyusa (27/02/2014)

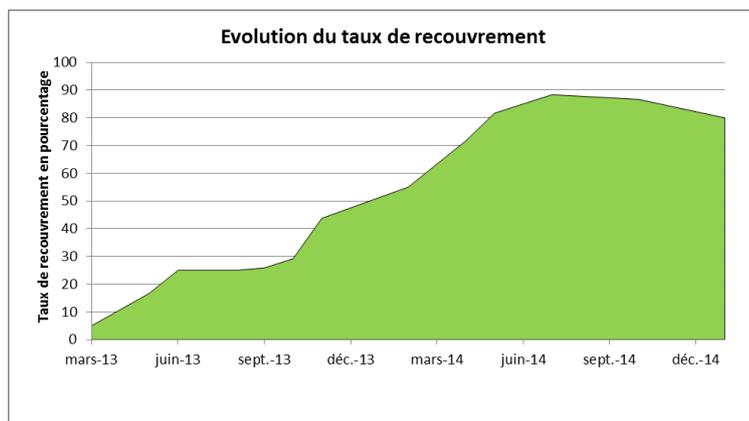
Croissance

La croissance de cette espèce est rapide. Il n'y a que peu de perte de feuillage en période sèche.

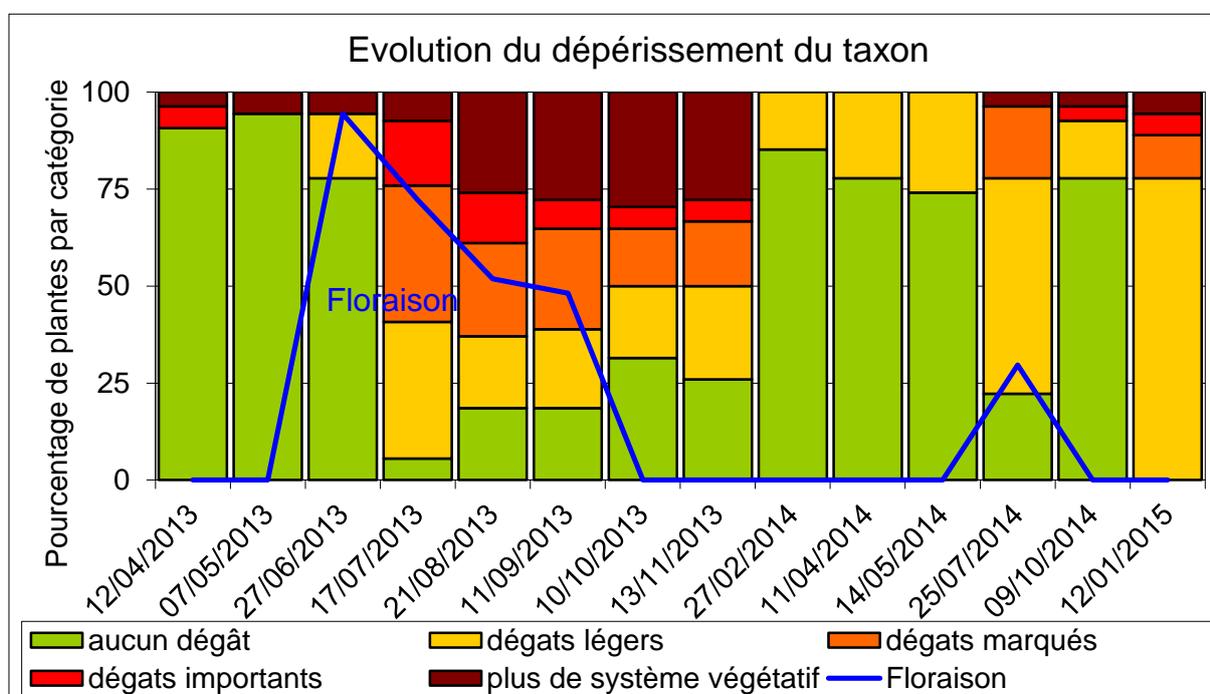
Comportement face aux conditions climatiques Evolution du dépérissement

Echelle de notation	Echelle générale
0	Aucun
1	Feuillage mou
2	Feuillage en parti terne
3	Feuillage totalement terne ou grillé
4	Plus de végétation

Remarque : l'absence de plante morte en février 2014 est due à la suppression des blocs 1 à 3 qui comprenaient l'ensemble des plantes mortes.

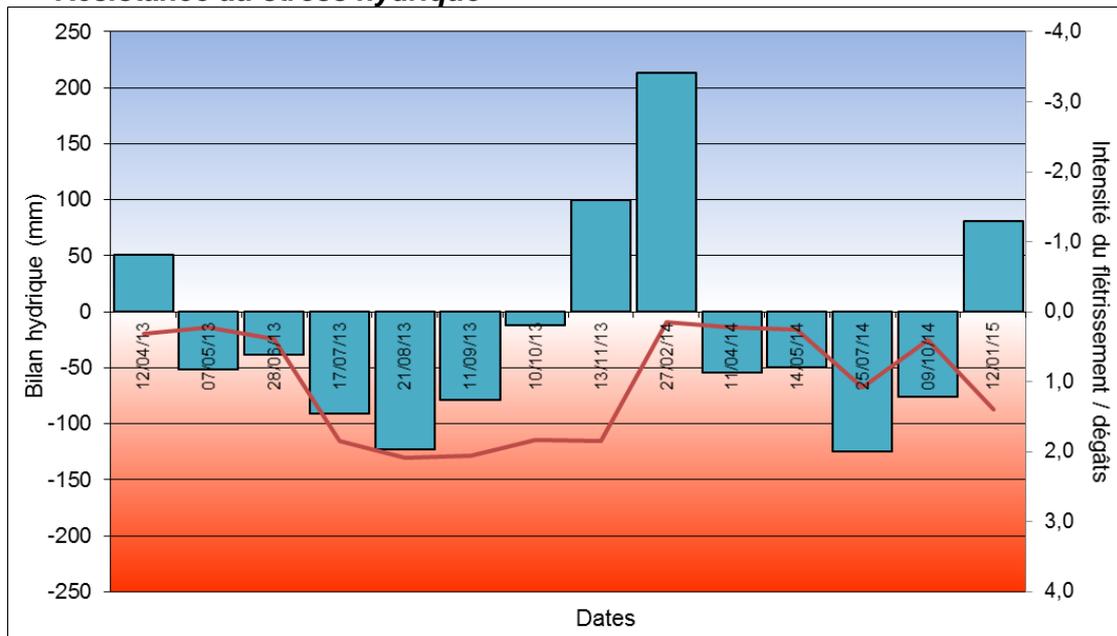
Résistance au stress hydrique

Cet *Euphorbia* a été affecté par le premier été. Cependant, dès les conditions sont redevenues favorables, elles ont repris et aspect normal et n'ont pas été affecté par le second été.

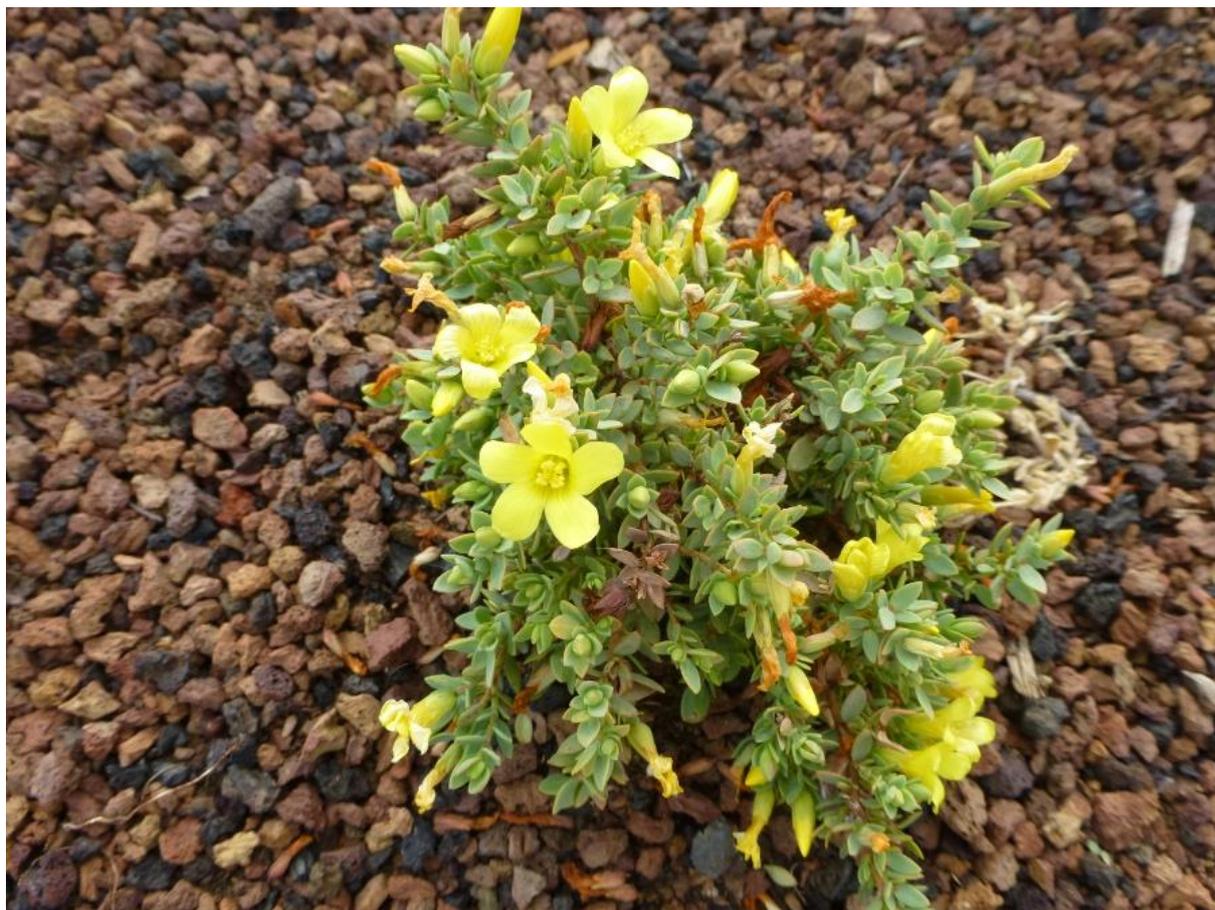
Hypericum aegypticum

Cet *Hypericum* s'implante difficilement et est peu résistant. Cette espèce est à exclure pour un usage en terrasse.

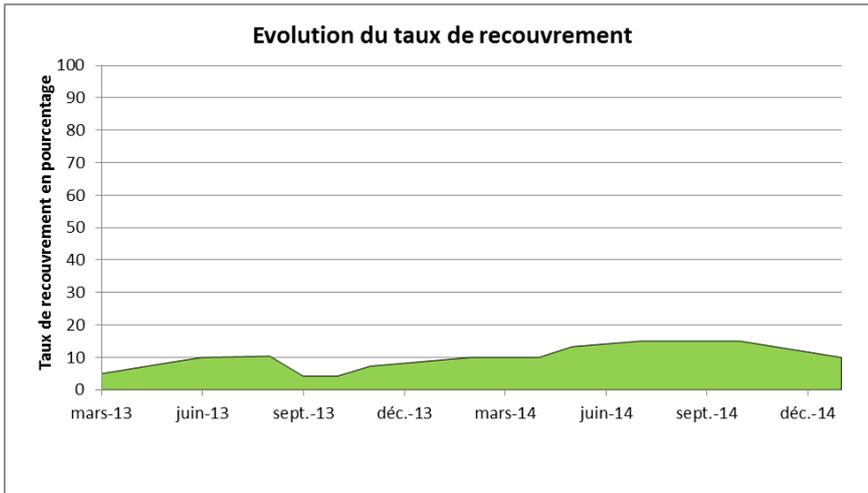
Croissance

La croissance de cette plante est particulièrement lente. De nombreux pieds sont morts et les autres présents un feuillage fortement dégradé. De plus, même après deux ans d'implantation, la masse foliaire est très faible.

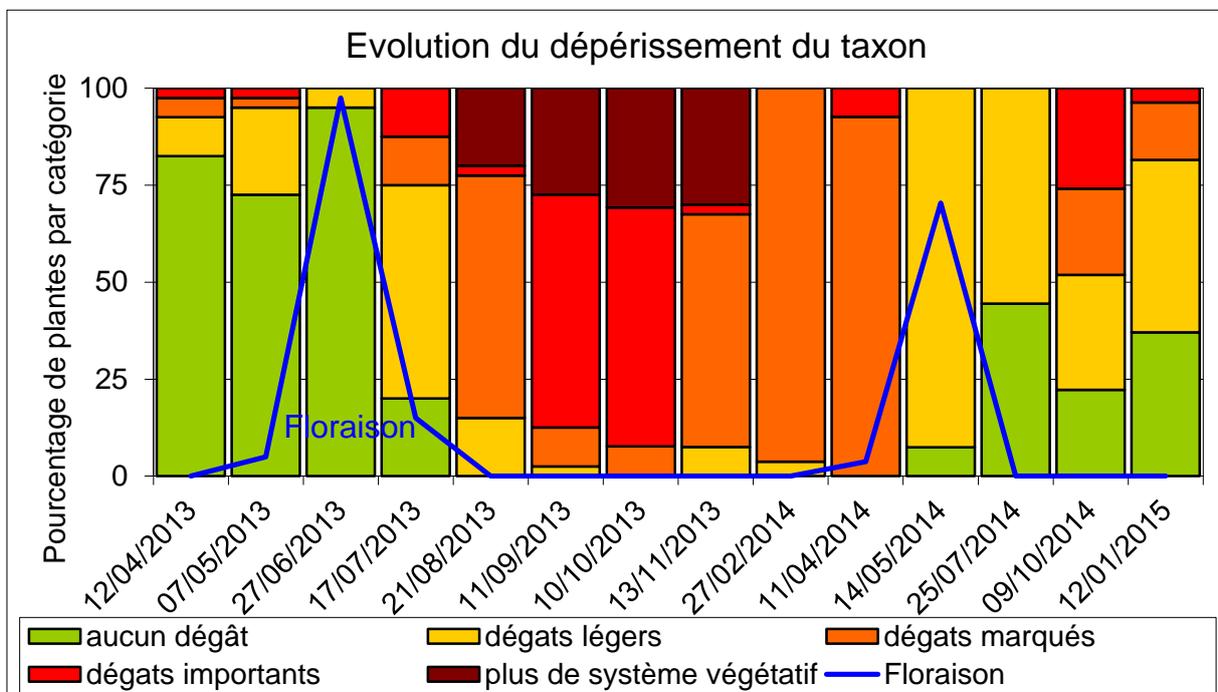
Comportement face aux conditions climatiques Evolution du dépérissement

Echelle de notation	Echelle générale
0	Aucun
1	Raquette vert terne, flétrie
2	Raquette rougeâtre, flétrie
3	
4	Plus de végétation

Remarque : l'absence de plante morte en février 2014 est due à la suppression des blocs 1 à 3 qui comprenaient l'ensemble des plantes mortes.

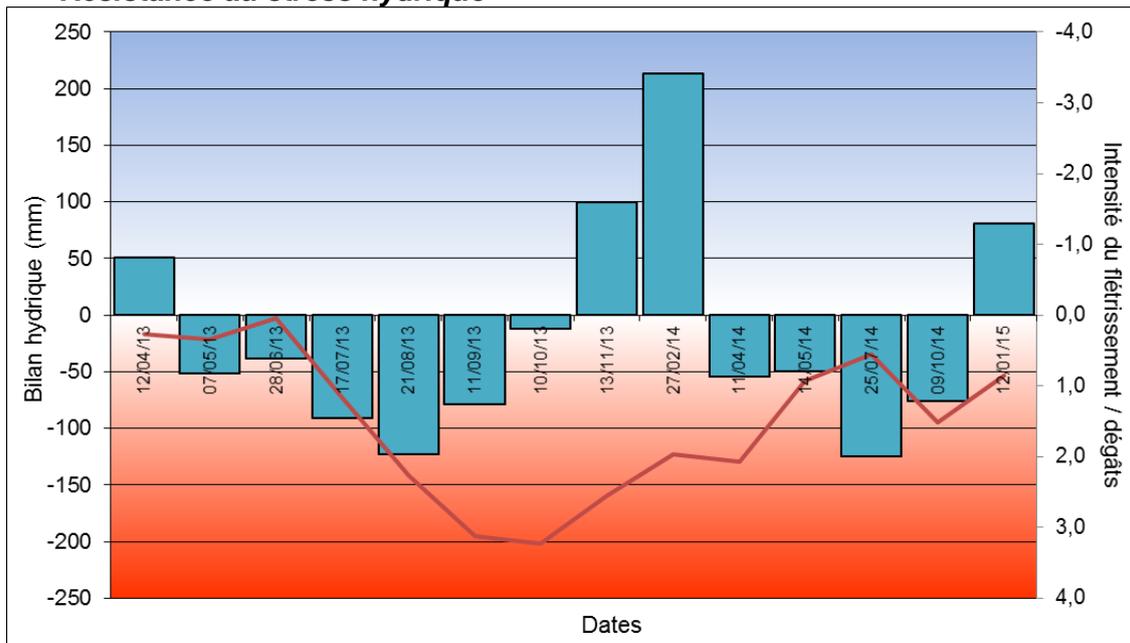
Résistance au stress hydrique

Cet *Hypericum* a été fortement affecté par les conditions de la première saison. Ils ont mis beaucoup de temps à se remettre. La seconde saison, le feuillage avait un aspect plus acceptable.

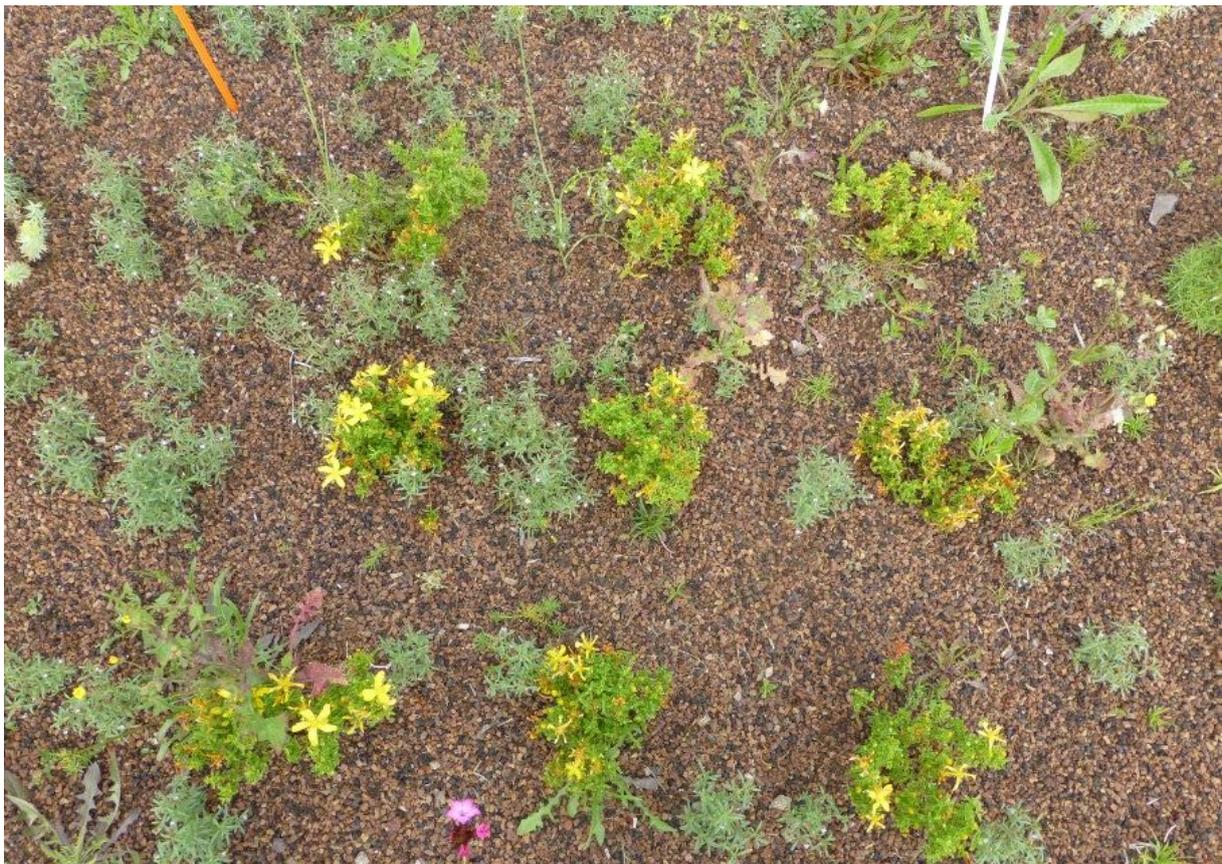
Cette plante a assez bien résistée aux conditions stressantes. Pendant les périodes de sécheresse, le feuillage jaunit.

Parcelle d'Hypericum balearicum en fleur (27/06/2013)

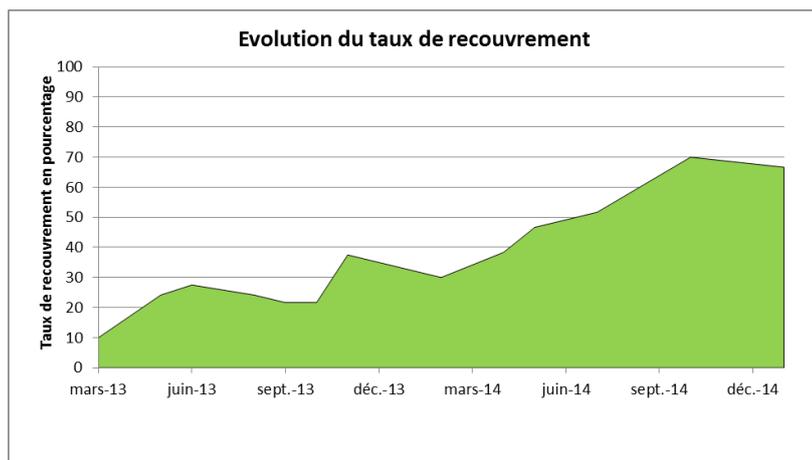
Croissance

La croissance est relativement rapide. Le système végétatif a été assez peu affecté par les stress.
