Identification de gammes de végétaux herbacés, ligneux ou semi ligneux adaptés à des conditions limitantes en eau pour la couverture de toitures –
Angers « Gamme 2013-2014 »

Ce compte-rendu fait état des résultats définitifs (climatiques et comportement des taxons) des 2 années d'essai pour la toute dernière gamme du programme expérimental 2013-2014 sur le site d'Angers.

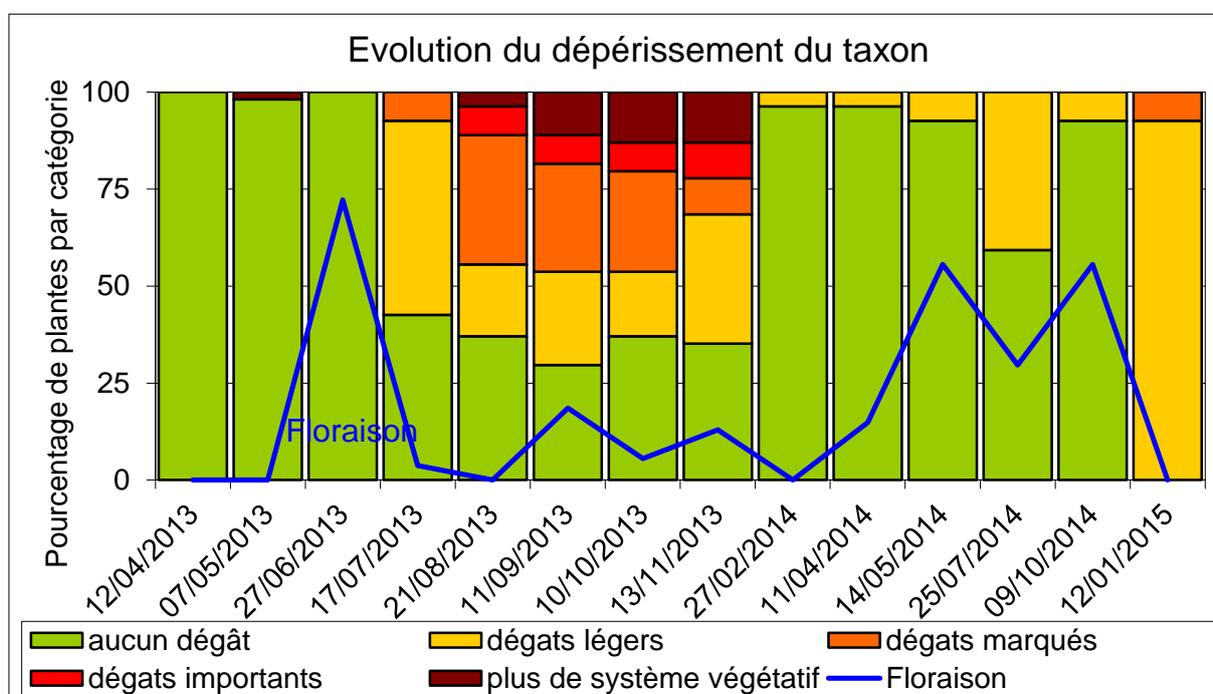
Comportement face aux conditions climatiques Evolution du dépérissement

Echelle de notation	Echelle générale
0	Aucun
1	<30 % jaune ou grillé
2	30 à 80 % jaune ou grillé
3	>80% jaune ou grillé
4	Plus de végétation

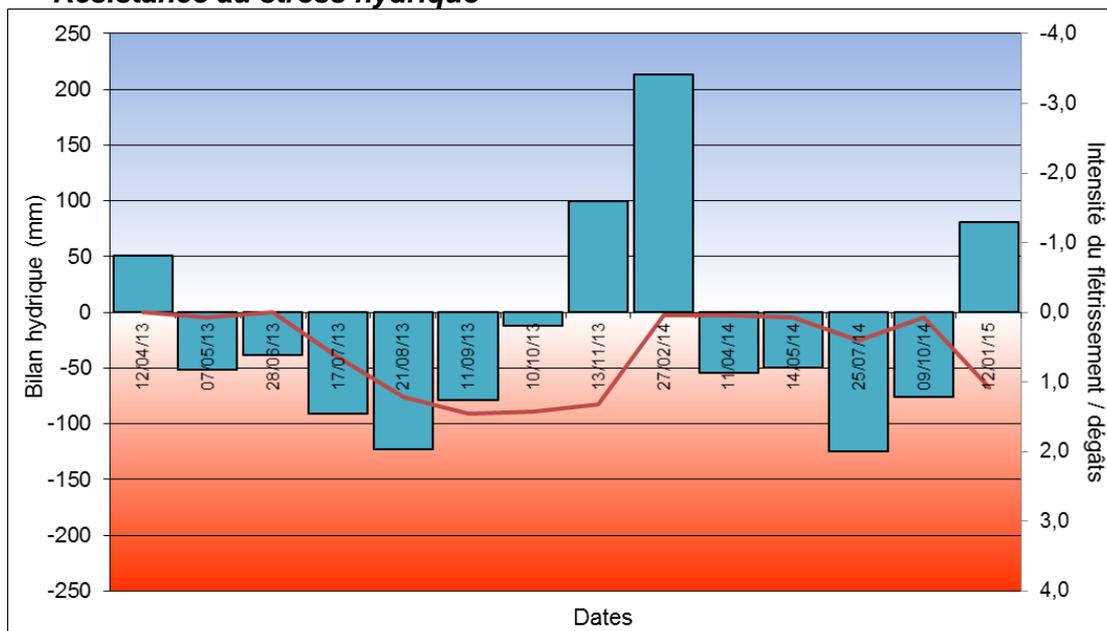
Résistance au stress hydrique

Cette plante résiste bien au stress hydrique. Elle se remet rapidement après une sécheresse.

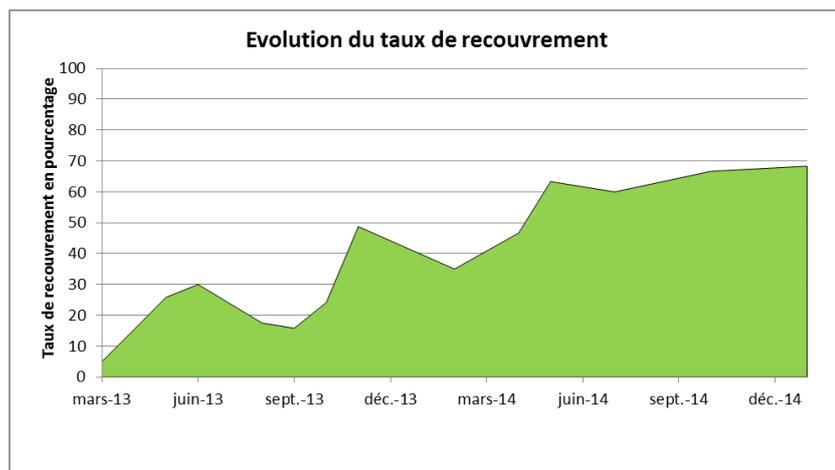
Croissance

Jeune, cette espèce résiste assez peu au stress. Cependant, une fois bien implantée, elle a une croissance continue acceptable

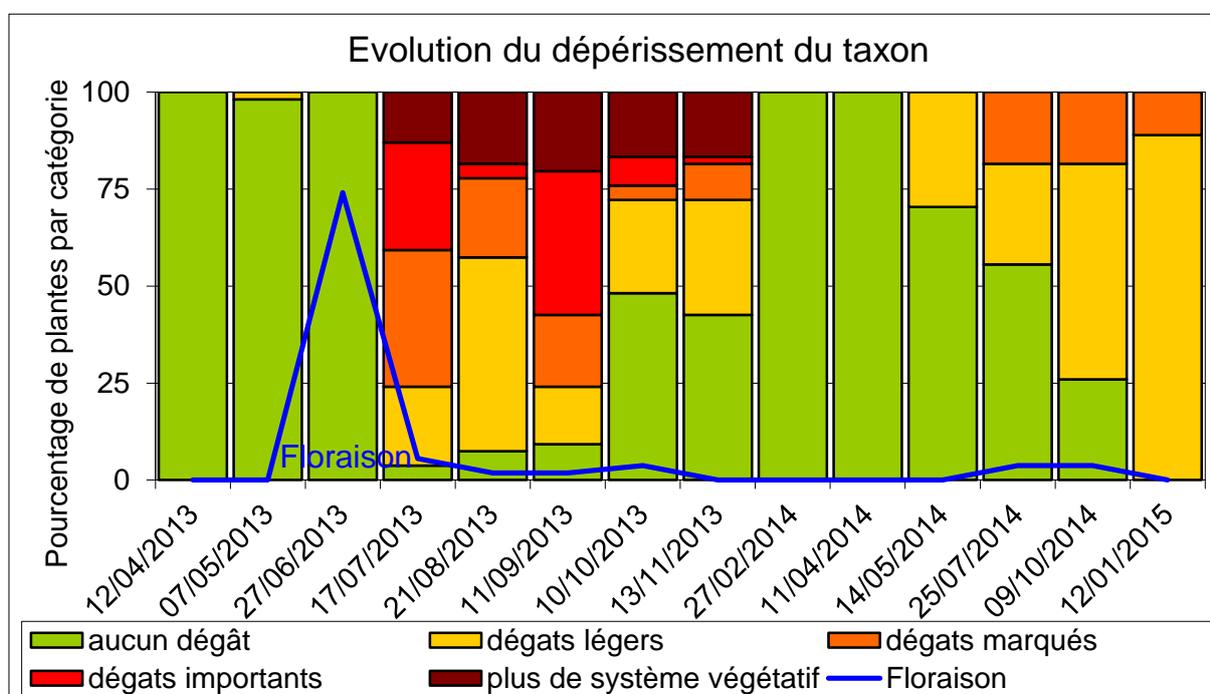
Evolution du dépérissement

Echelle de notation	Echelle générale
0	Aucun
1	<30 % jaune ou grillé
2	30 à 80 % jaune ou grillé
3	>80% jaune ou grillé
4	Plus de végétation

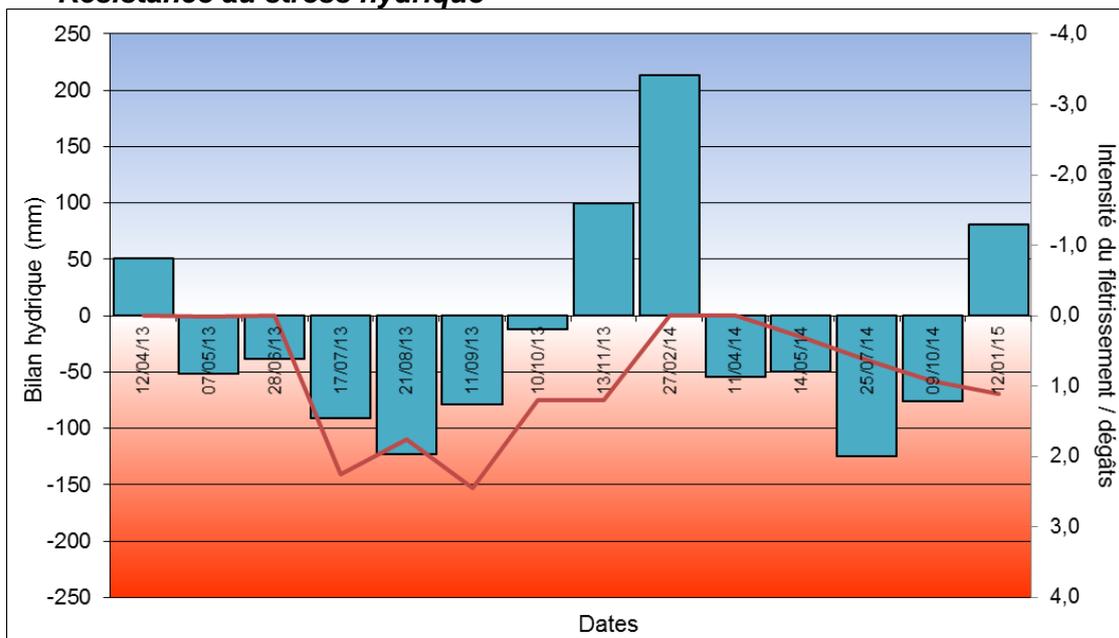
Résistance au stress hydrique

En première année, cette plante a résisté moyenne à la sécheresse. Ensuite, elle s'est remise pendant l'hiver. En seconde année, les plantes plus résistante ont moins exprimé de symptômes.

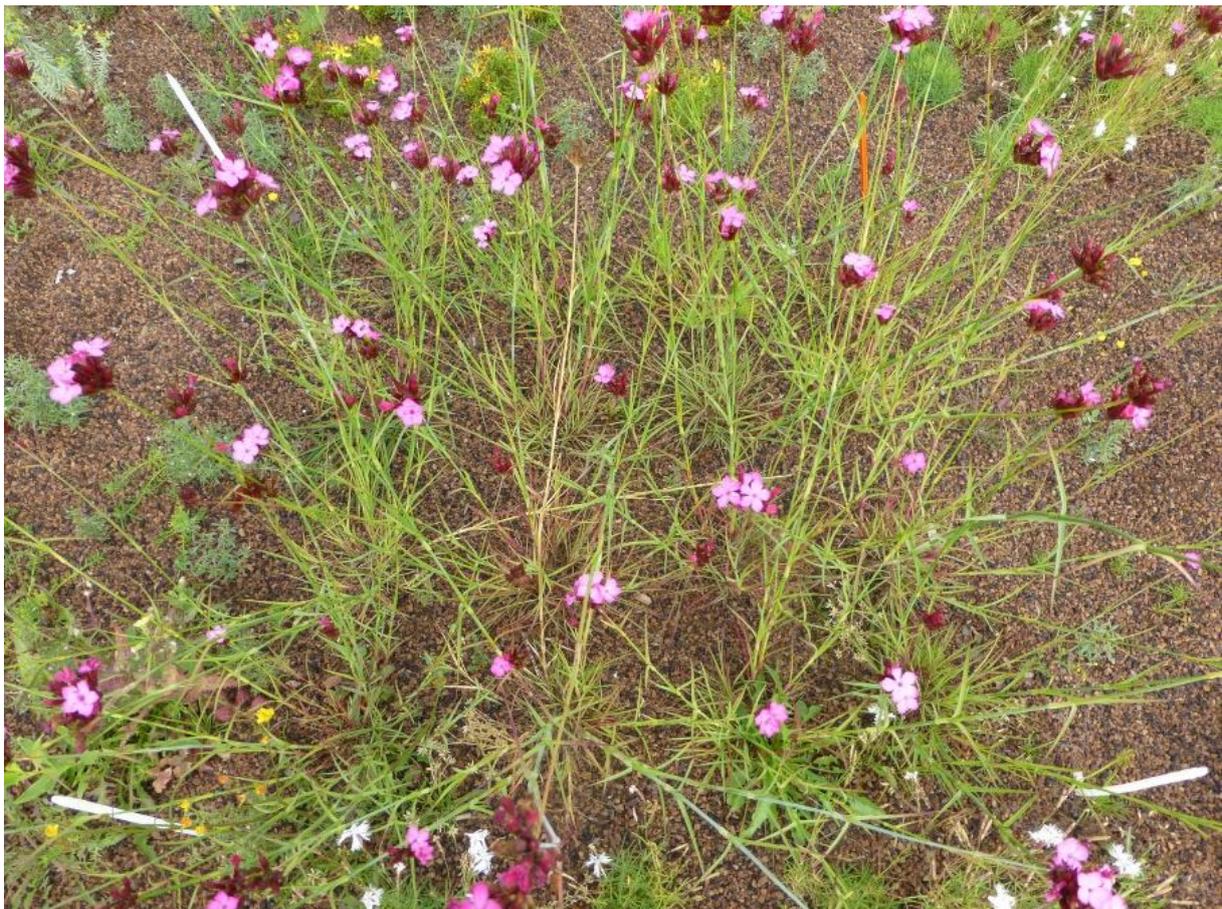
Cet œillet a été particulièrement sensible aux mauvaises conditions climatiques de 2013 et 2014. Le feuillage a séché, brunît et n'a jamais retrouvé un aspect acceptable.

Floraison (27/06/2013)

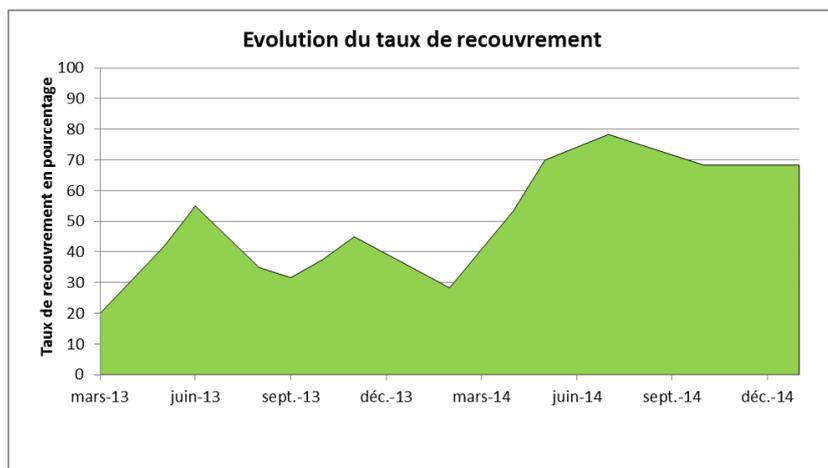
Croissance

La croissance de cette espèce a d'abord été correcte puis elle a rapidement été dégradée par le stress de l'été 2013 et l'hiver 2014 très humide.

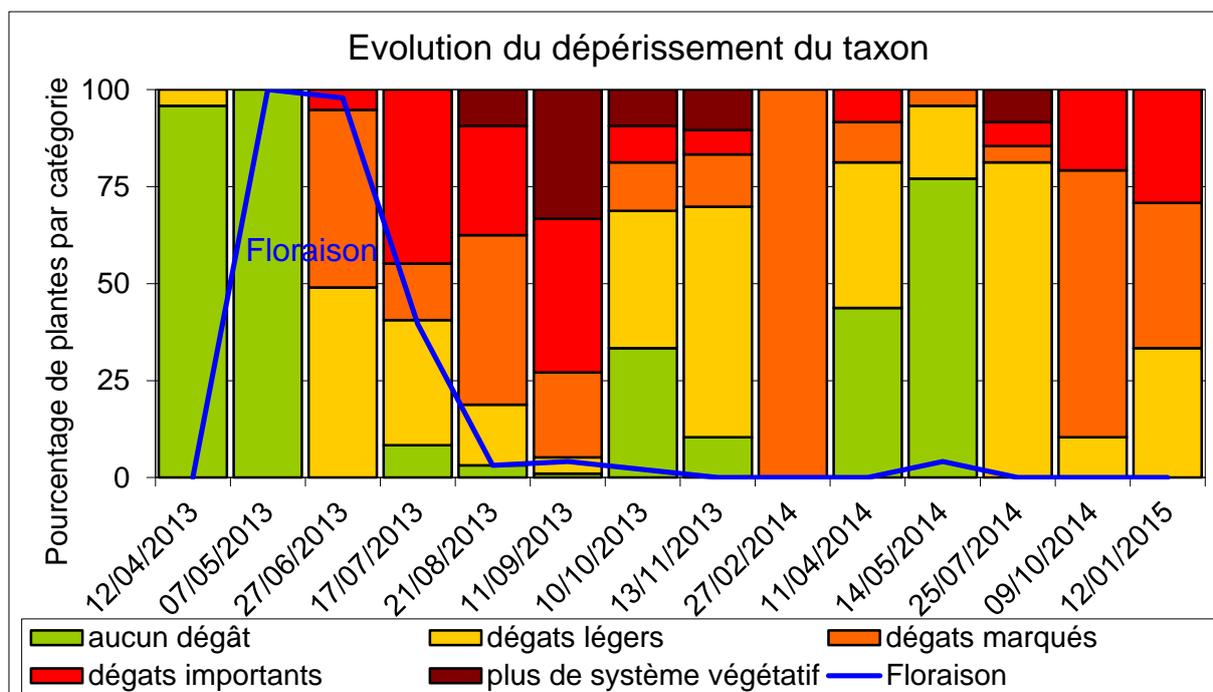
Evolution du dépérissement

Echelle de notation	Echelle générale
0	Aucun
1	<30 % jaune ou grillé
2	30 à 80 % jaune ou grillé
3	>80% jaune ou grillé
4	Plus de végétation

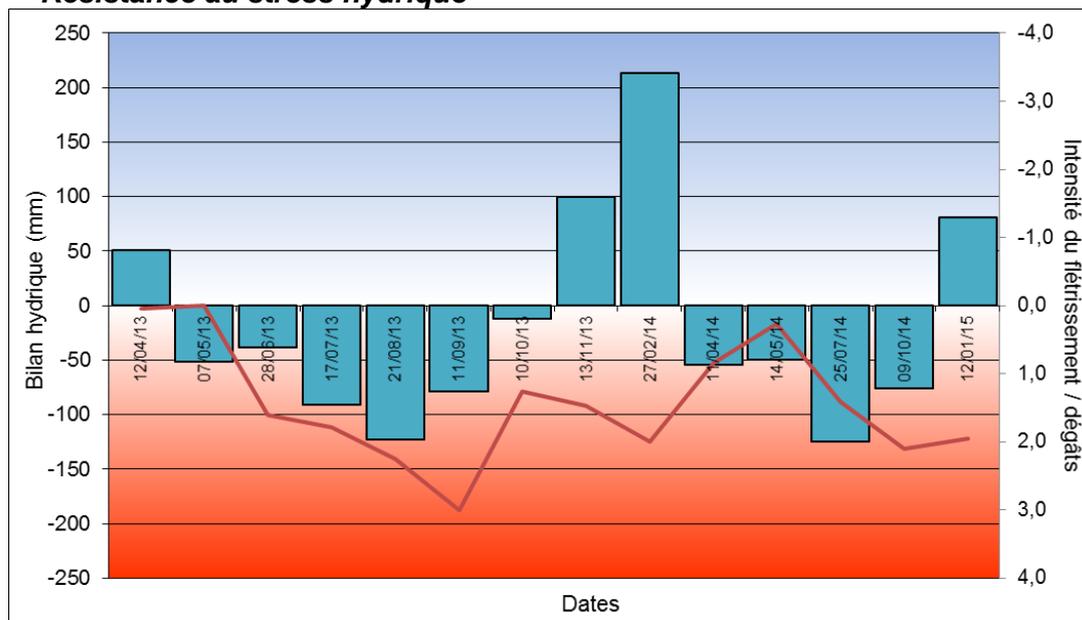
Résistance au stress hydrique

Cette espèce a mal résisté au stress et en conditions hydrique favorable (hiver 2013-2014), il n'a pas réussi à récupérer à aspect normal.

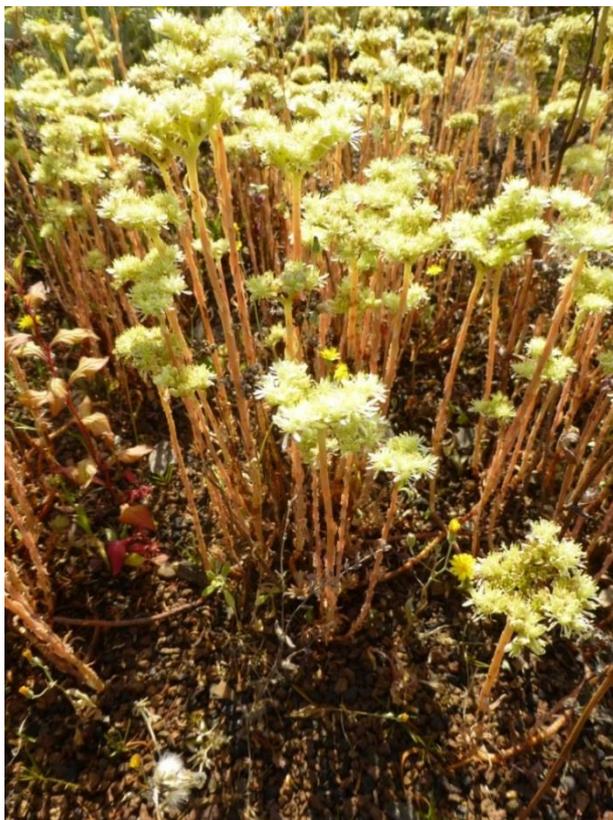
Ce sedum est adapté à tout usage en terrasse. Il croît assez rapidement, fleurit dès la première année et se resème facilement.

Sedum sediforme - floraison

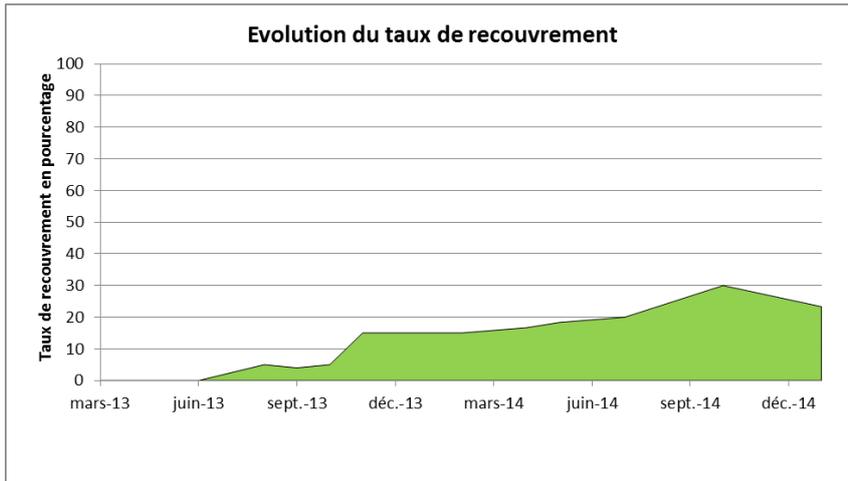
Croissance

Les sedums ont été plantés tardivement en 2013. Ils ont ainsi rencontré des difficultés d'installation. Cependant, pratiquement aucun pied n'est mort et ils se sont développés correctement en 2014.

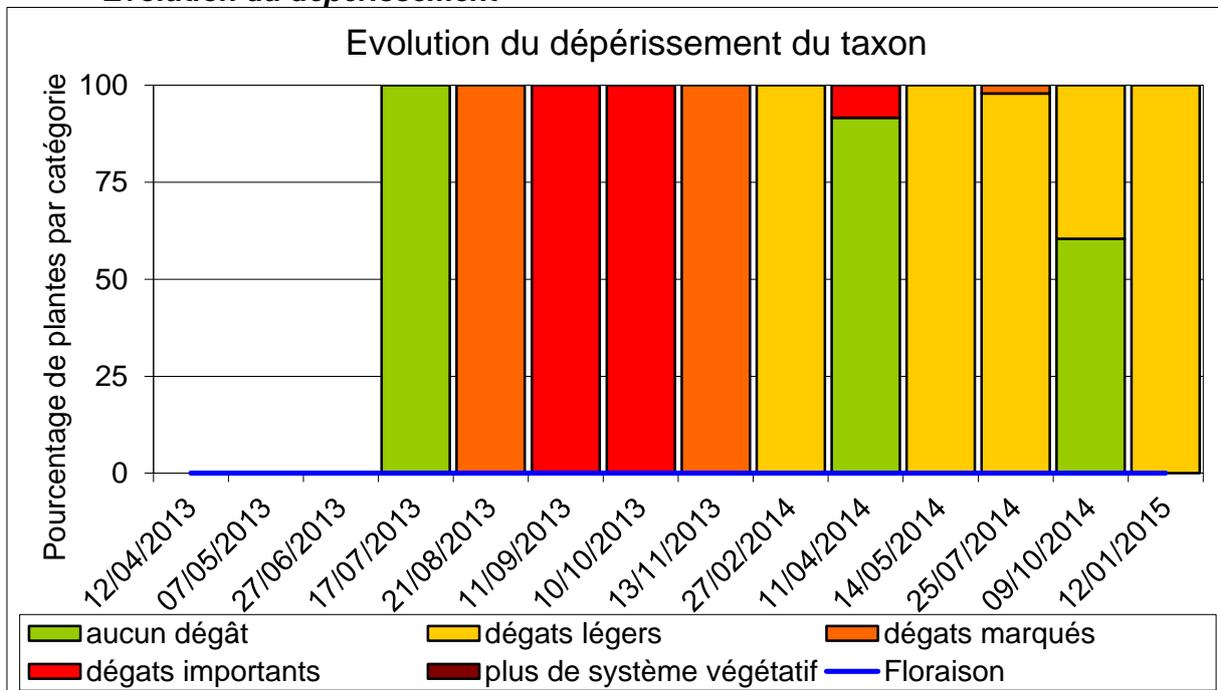
Evolution du dépérissement

Echelle de notation	Echelle générale
0	aucun dégât
1	Tige bien feuillée, quelques signe de flétrissement
2	Tige peu feuillée, quelques signe de flétrissement
3	Tiges dégarnies
4	disparition du système végétatif

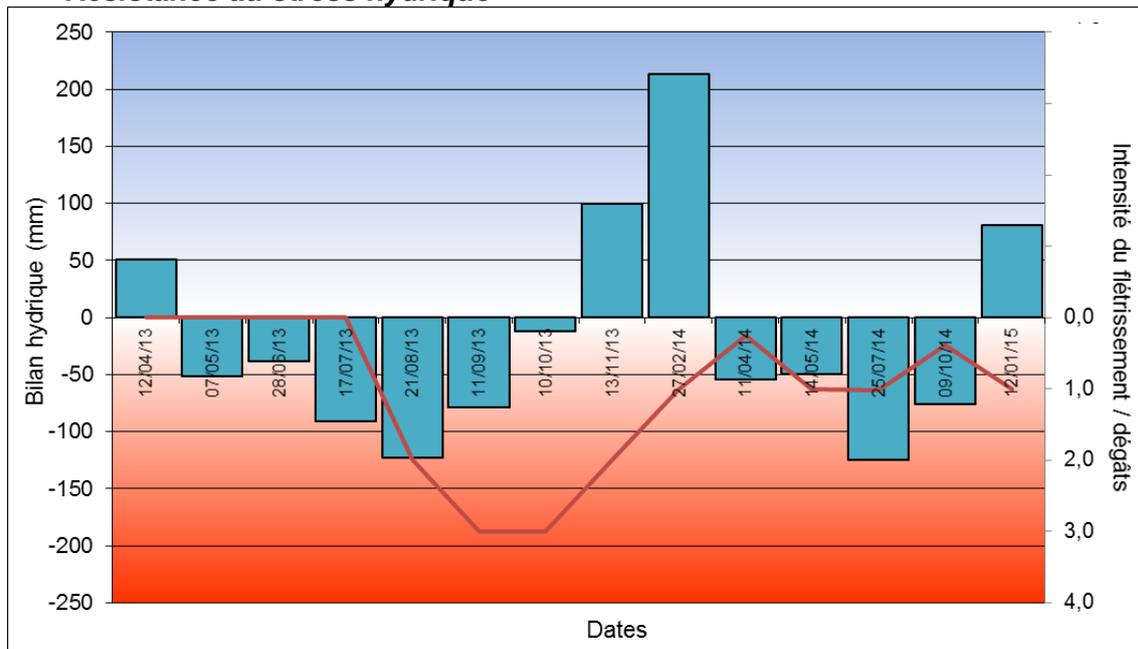
Résistance au stress hydrique

Ce *Sedum* a assez mal réagi en première année. Cependant, après s'être correctement installé pendant l'hiver 2013-2014, il a bien résisté aux stress de l'été 2014.
