Identification de gammes de végétaux herbacés, ligneux ou semi ligneux adaptés à des conditions limitantes en eau pour la couverture de toitures –
Lyon-Dardilly « Gamme 2012-2013 »

Ce compte-rendu fait état des résultats définitifs (climatiques et comportement des taxons) des 2 années d'essai pour la gamme 2012-2013 sur le site de Lyon-Dardilly.

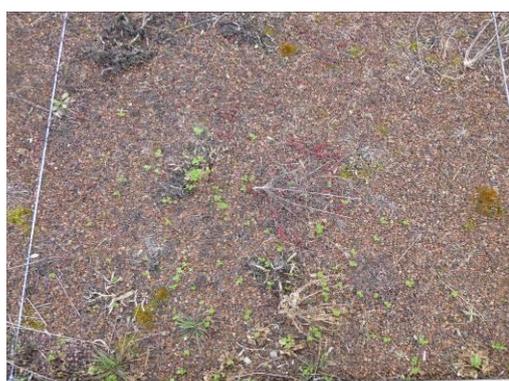
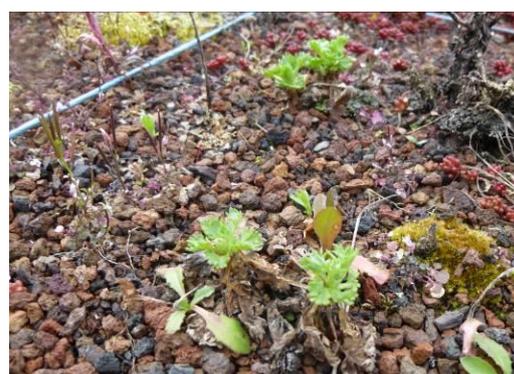
65% des plants ont dépéri sur la saison 2012 et le recouvrement est inférieur à 20%. La plante a montré des signes de flétrissement forts au passage de l'été. Il y a une grande hétérogénéité dans la pousse des différents plants.

En 2013, 95% des plants ont dépéri, seuls subsistent quelques semis et boutures en surface.

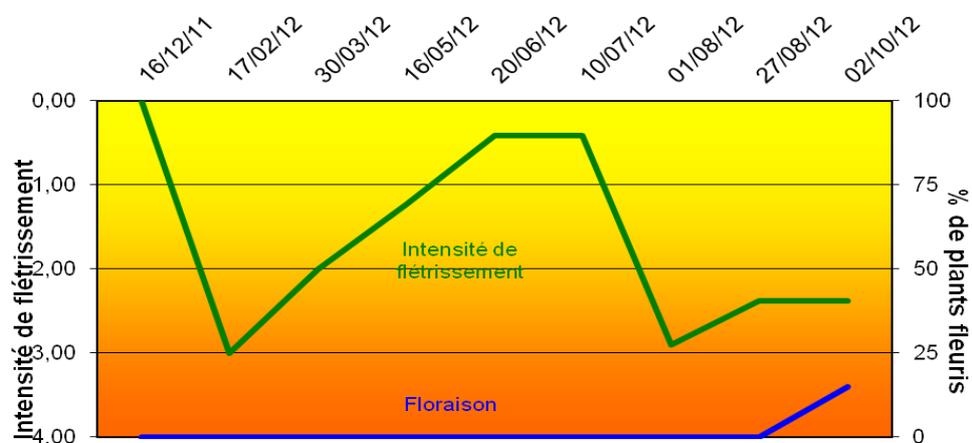
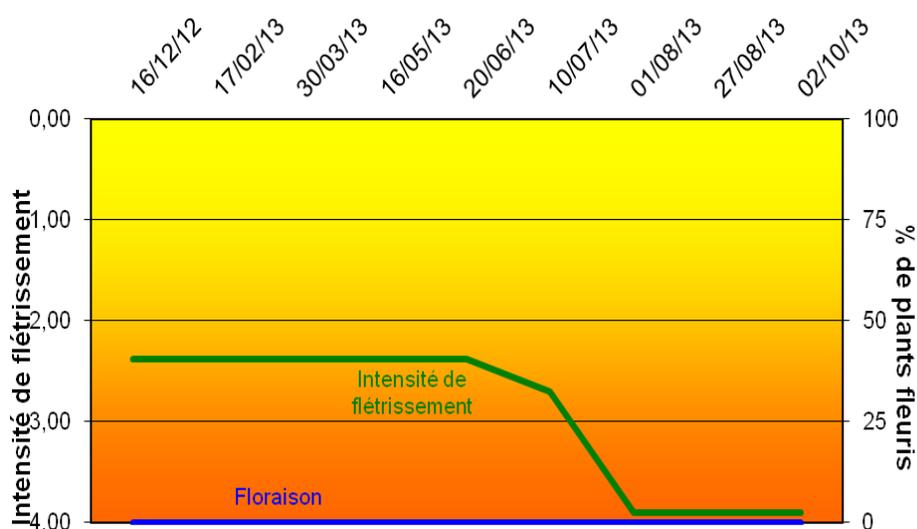
Résistance aux conditions climatiques :

Système racinaire : bien développé en 2012, nul en 2013

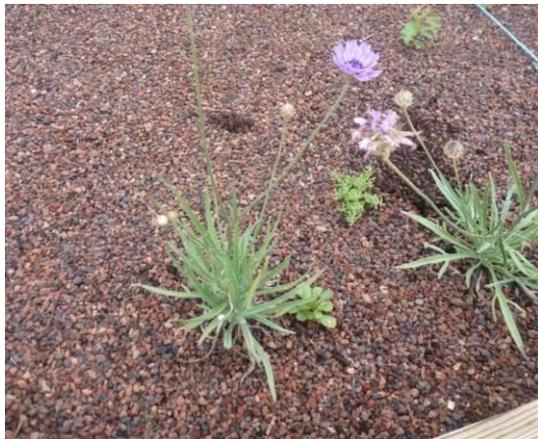
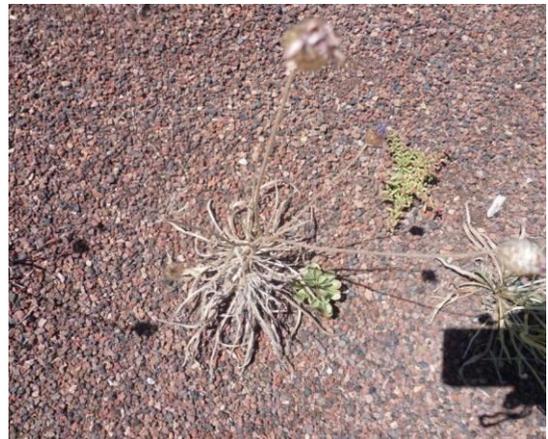
Catananche caerulea

Seulement un plant a survécu en 2012. L'hiver très rigoureux a été le responsable de la disparition prématurée de 95% des plants. La réaction au stress hydrique a été forte également, entraînant la mort de deux plants sur les trois restants. En 2013, 100% des plants avaient disparu.

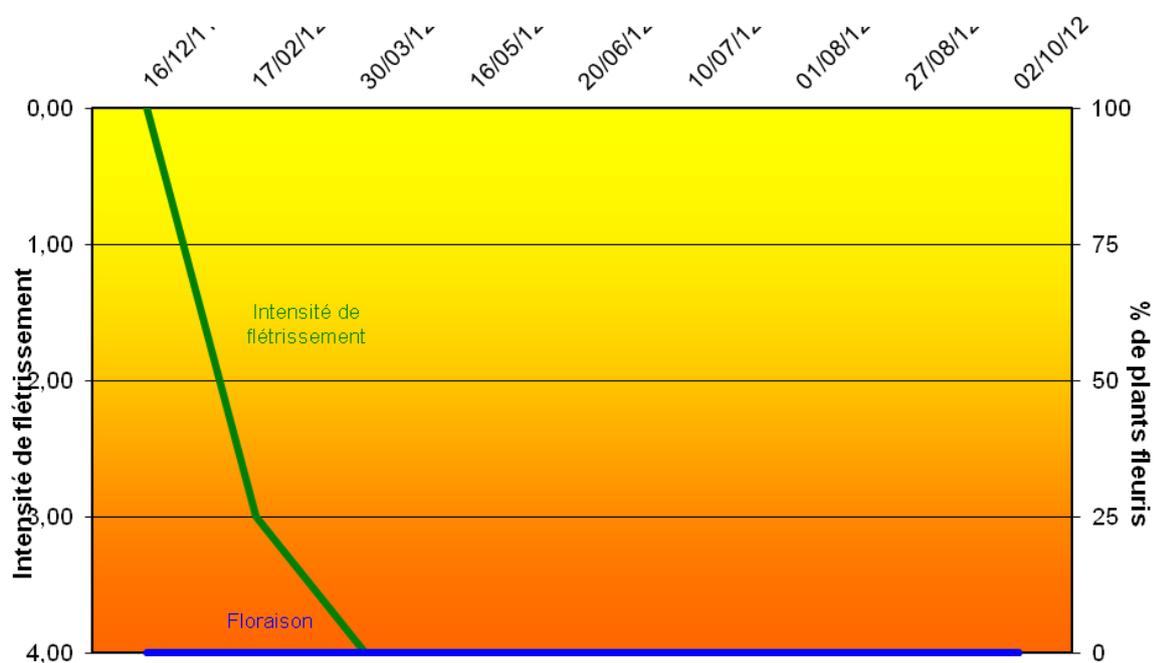
Résistance aux conditions climatiques 2012 – 2013 (100% de mortalité):

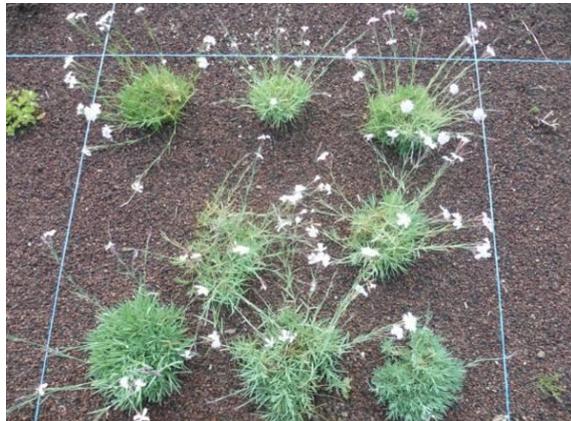
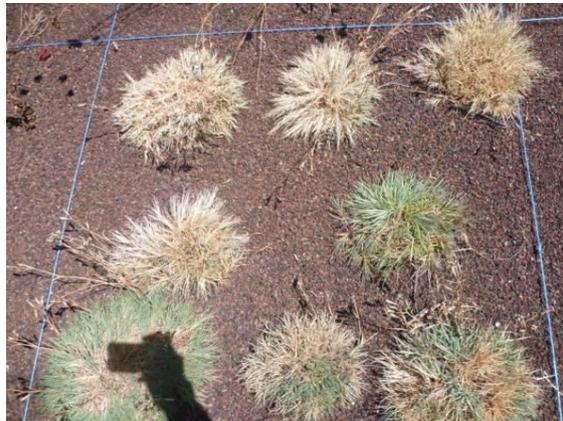
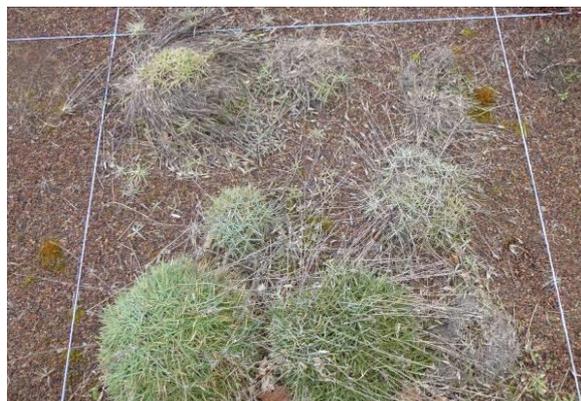
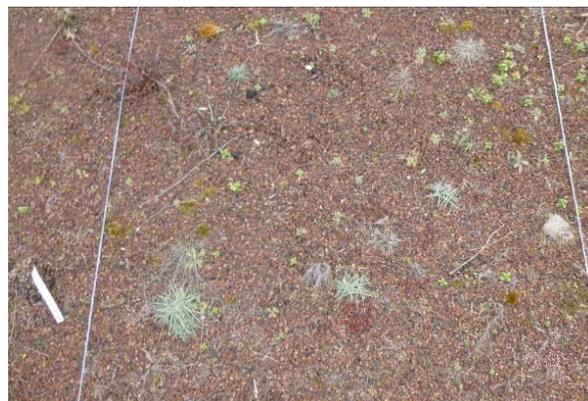
Dianthus anatolicus

Malgré un passage hivernal réussi, l'été est à l'origine de la disparition de 75% des plants, abaissant le recouvrement à 20%. La plante a montré des signes de flétrissement forts. Il y a une grande hétérogénéité dans la pousse des différents plants survivants.

L'espèce en 2013 a continué de décroître sur les microparcelles, 6 plants ont survécus. Néanmoins quelques semis se sont échappés, engendrant une dizaine de plants supplémentaires. Ces semis sont plus petits que les pieds mère, qui ont bénéficiés de la terre riche offerte par le godet de plantation.

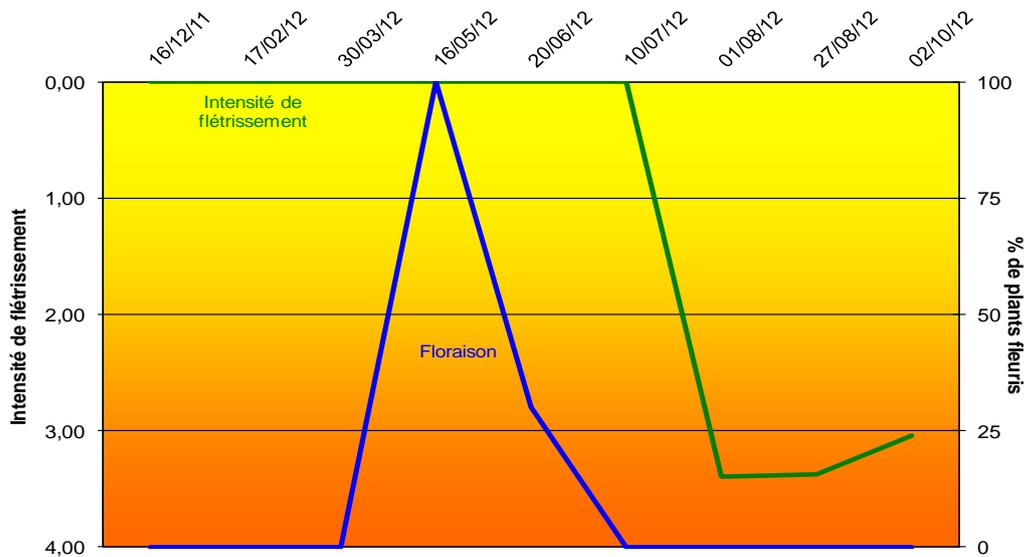
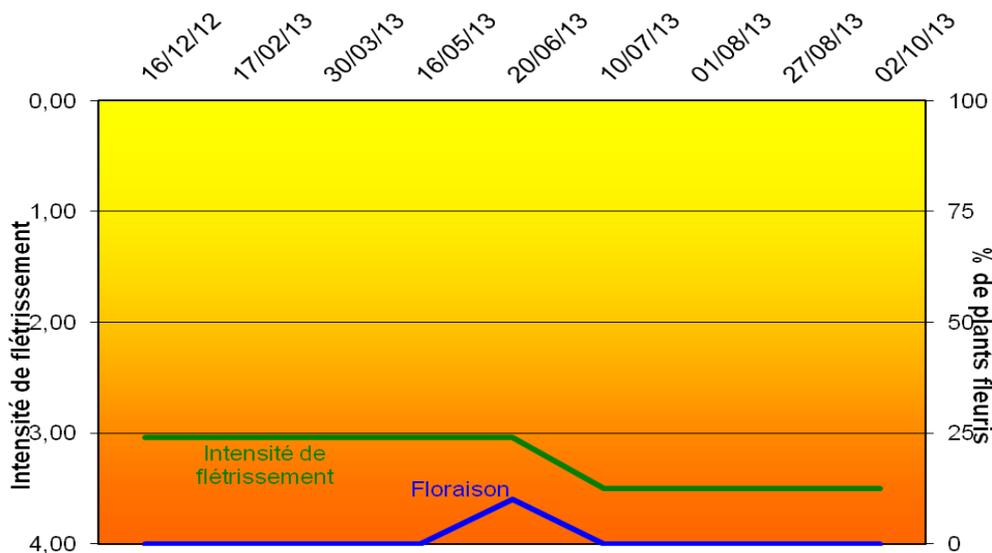
Résistance aux conditions climatiques 2012-2013:

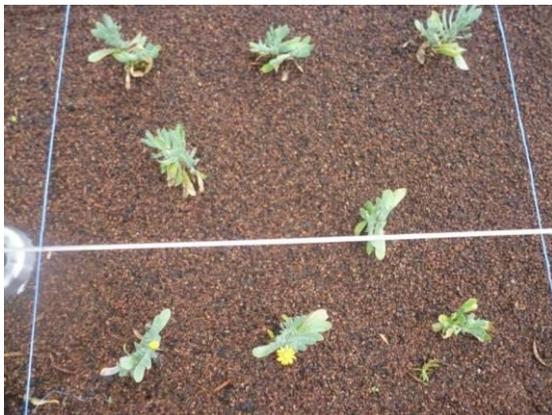
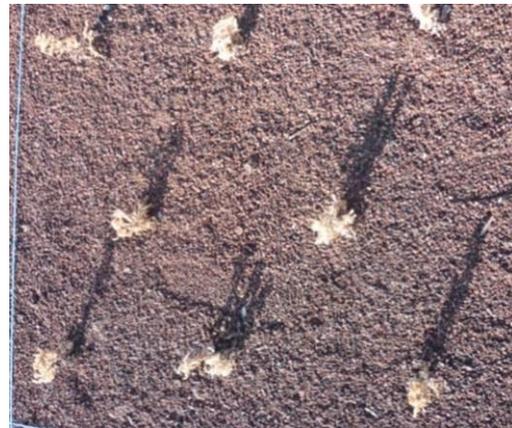
Othonna cheirifolia

100% des plants ont péri pendant l'hiver 2012

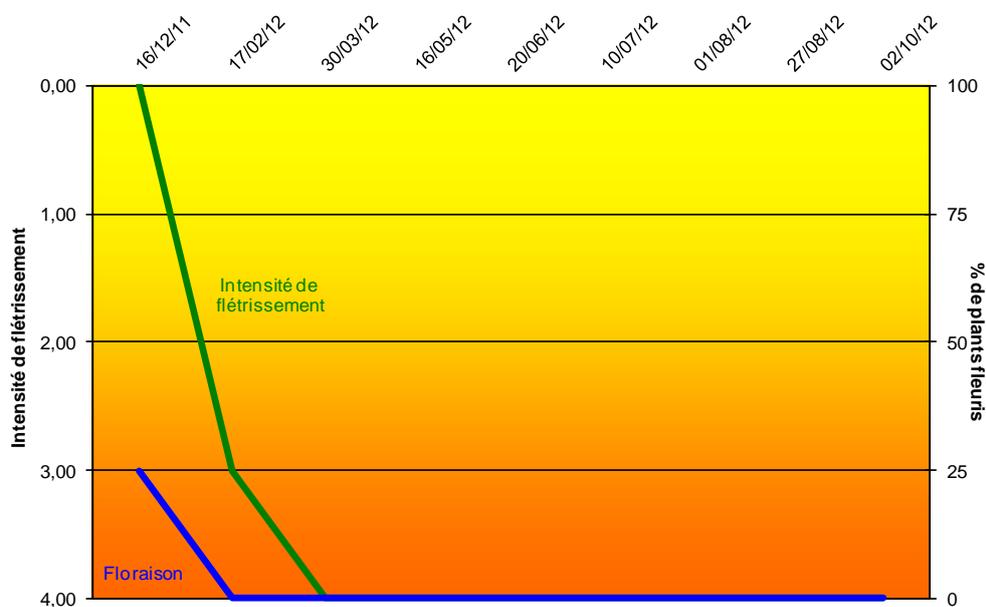
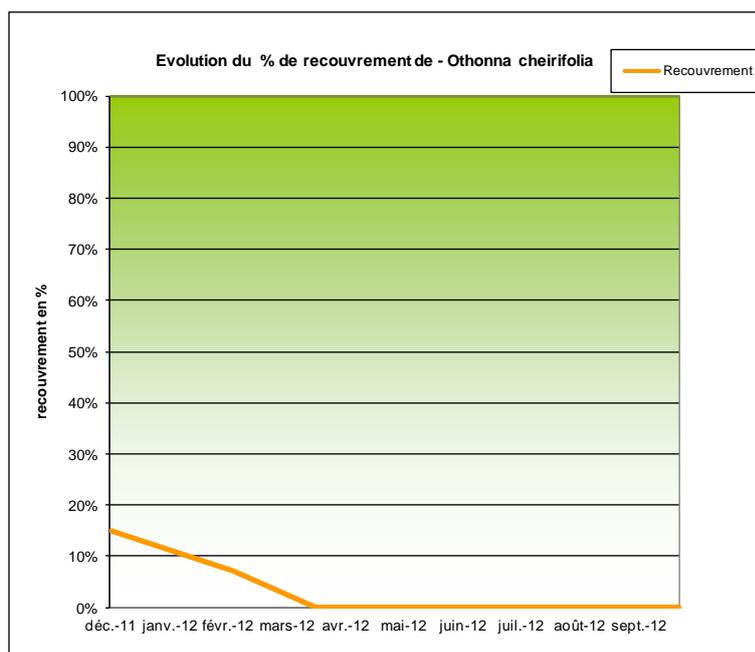
Résistance aux conditions climatiques 2012-2013 :

Recouvrement :

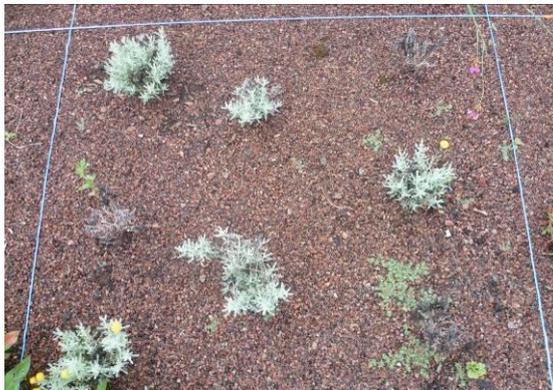
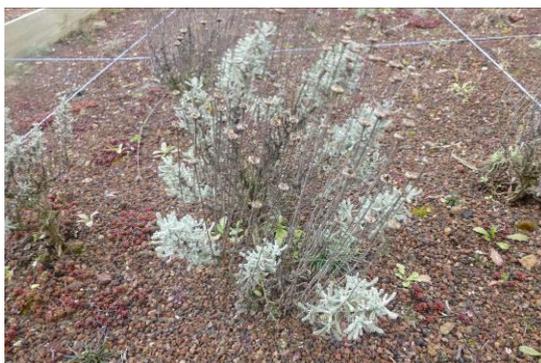
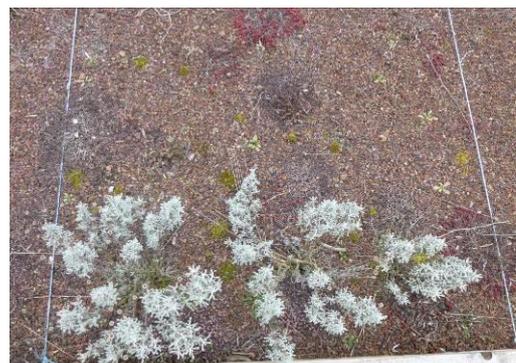
Santolina chamaecyparissus

80% des plants ont dépéri sur la saison et le recouvrement est inférieur à 10%. L'hiver très rude a sans doute amorcé le déclin progressif de l'espèce. Le mois d'août est responsable de la disparition de 20% de l'effectif. Fin 2013, 4 plants sont encore en vie.

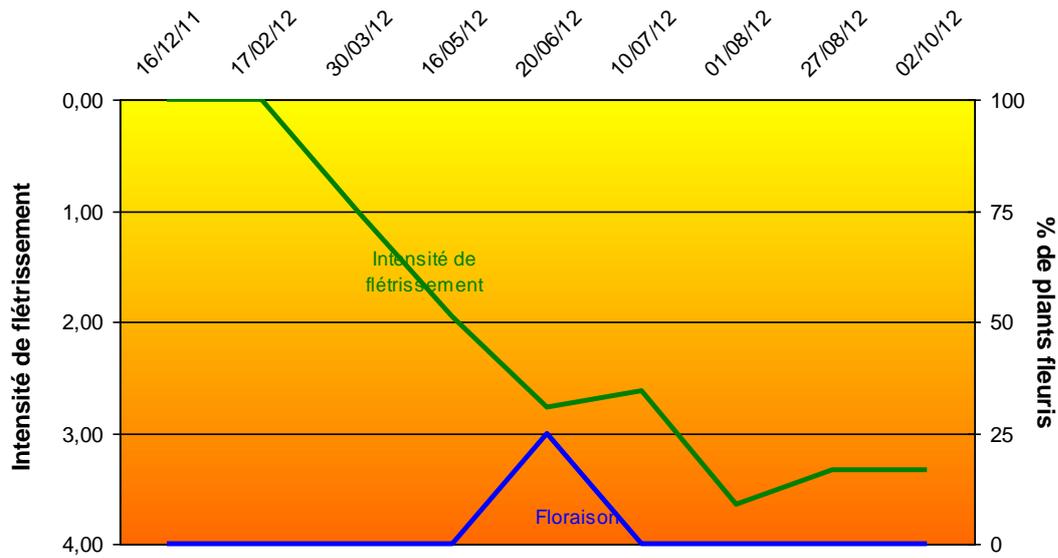
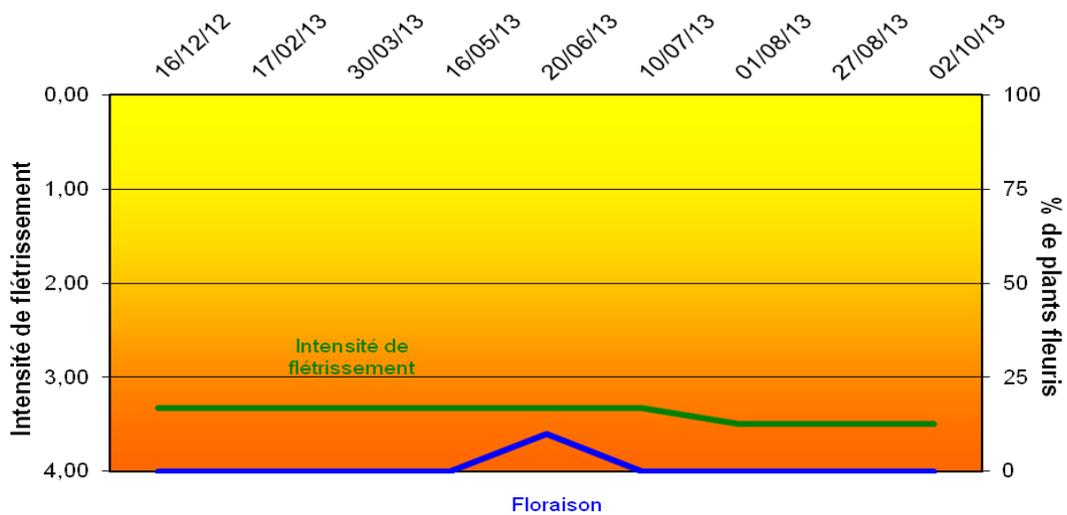
Résistance aux conditions climatiques :

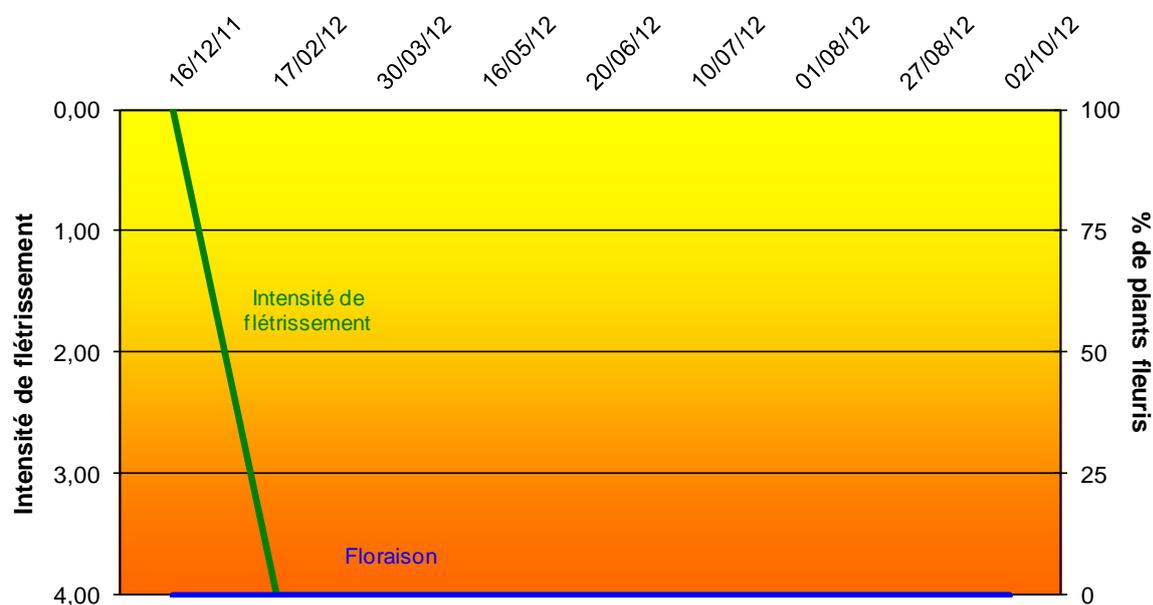
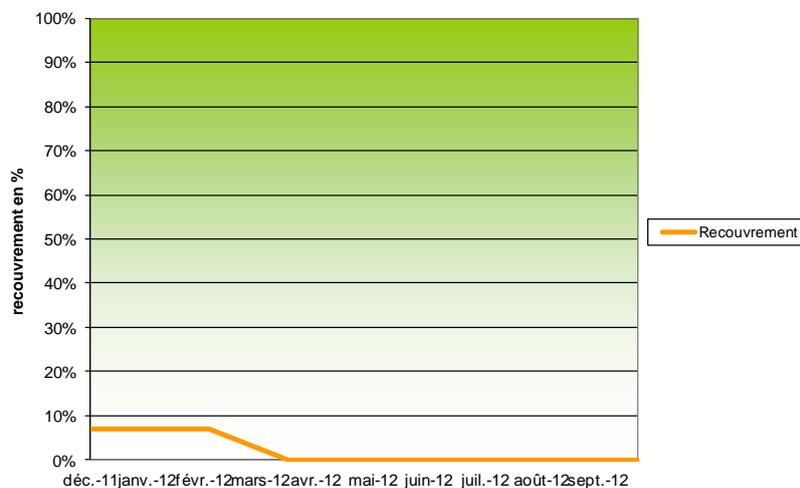
Résistance aux conditions climatiques :

Evolution du % de recouvrement de - *Satureja spicigera*

L'intégralité des plants ont été décimés pendant l'hiver 2012.

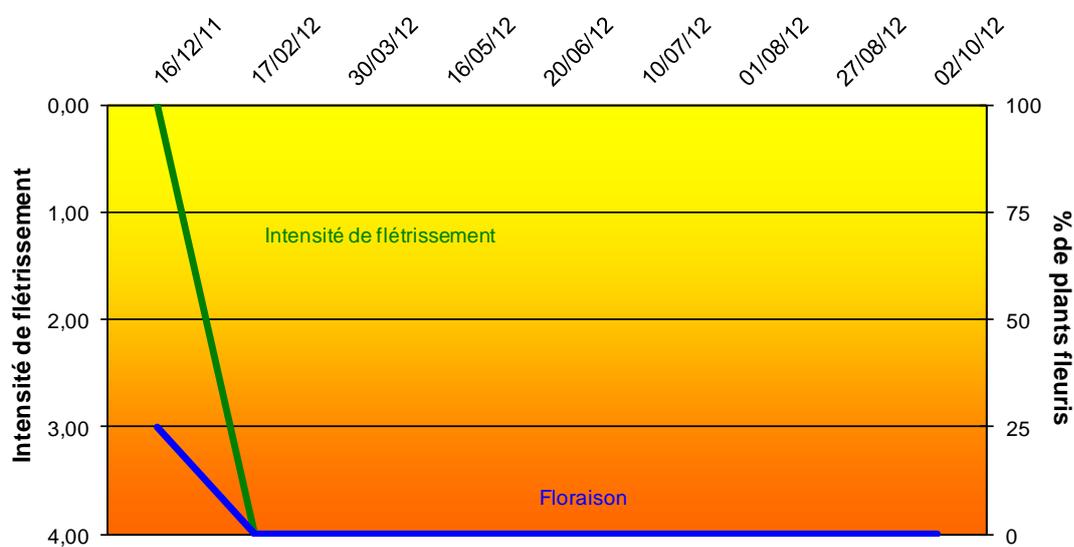
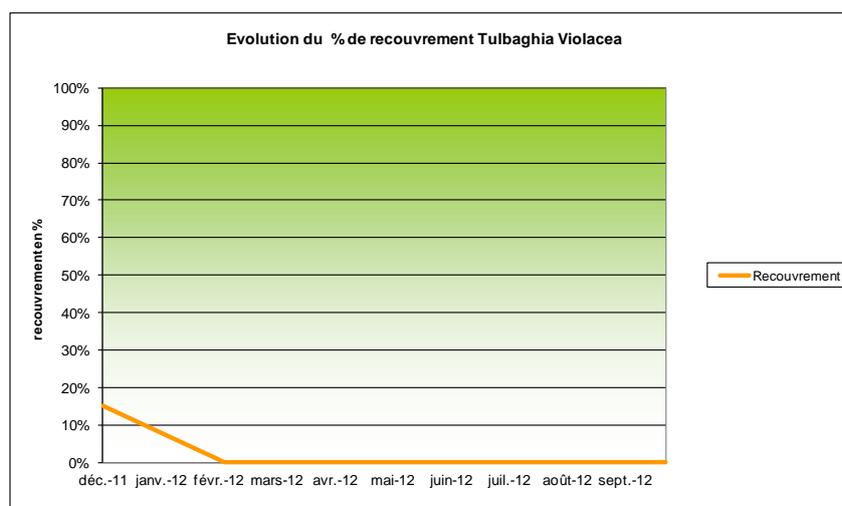
Résistance aux conditions climatiques 2012-2013 :

Recouvrement :

L'ensemble des plants ont dépéri durant l'hiver 2012

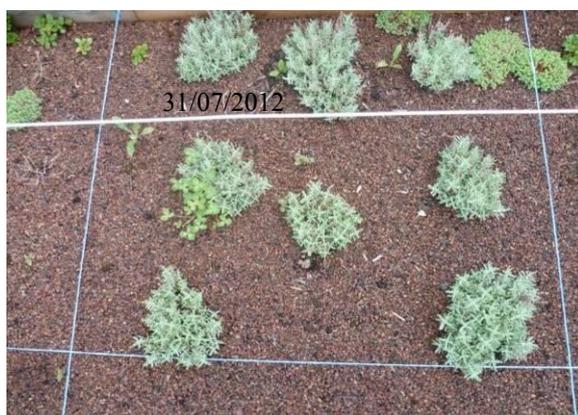
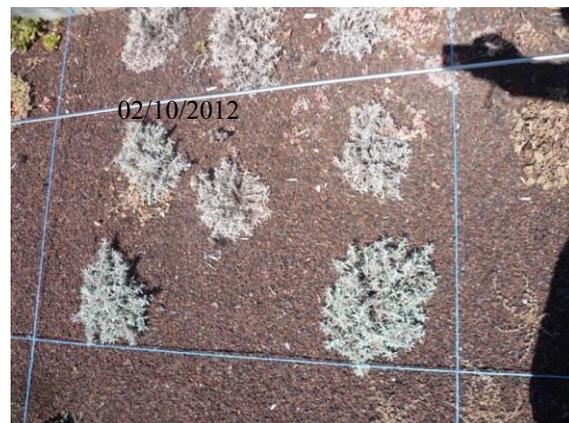
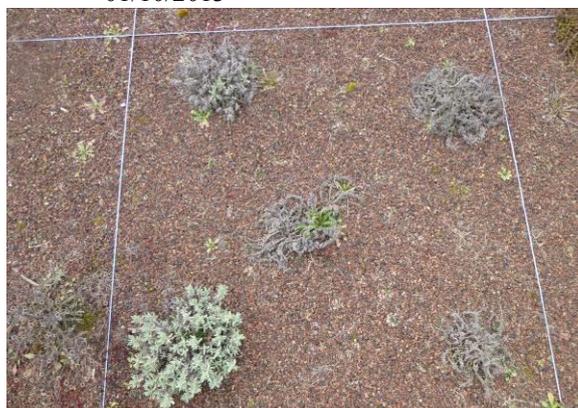
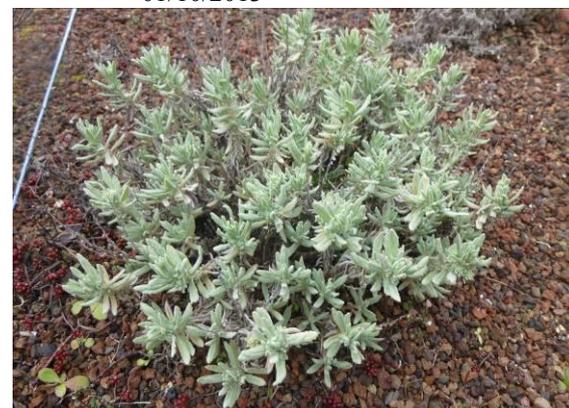
75% des plants ont dépéri sur la saison et le recouvrement est inférieur à 20%. L'hiver a entamé les effectifs de la moitié environ. La plante a montré des signes de flétrissement forts au passage de l'été, responsable de 25% des pertes. En 2013 le déclin a progressé. Un seul plant a survécu.

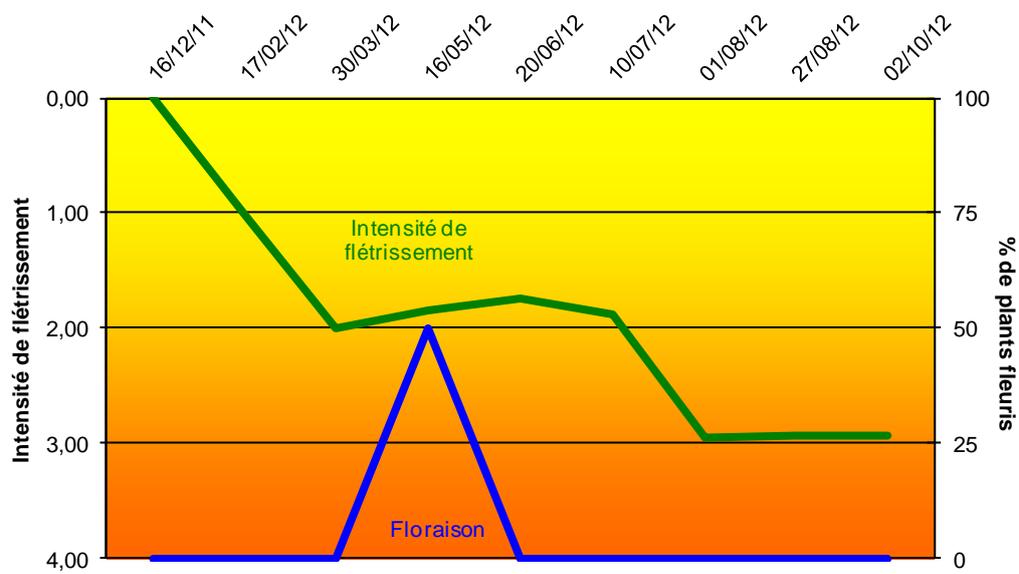
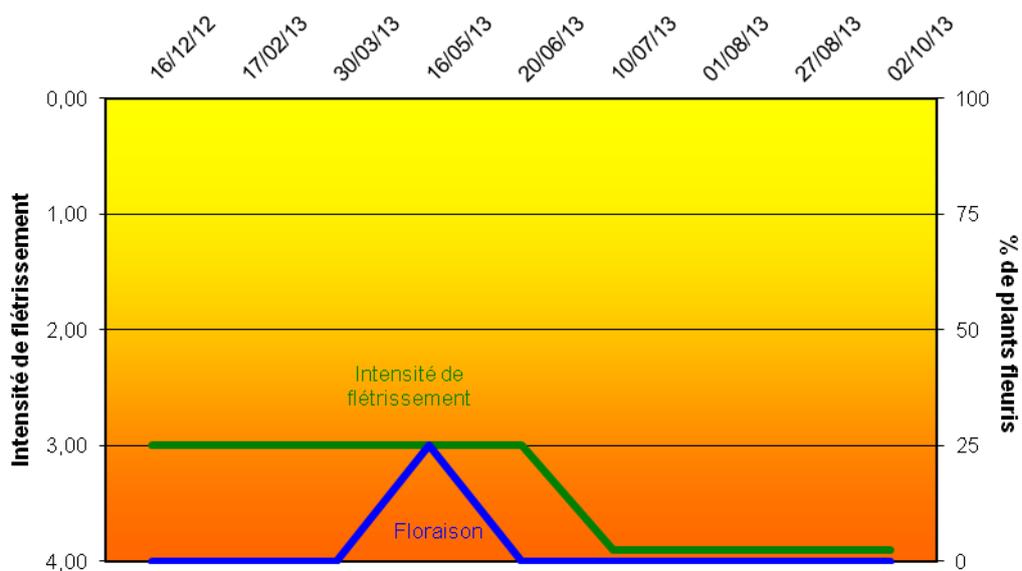
Résistance aux conditions climatiques :

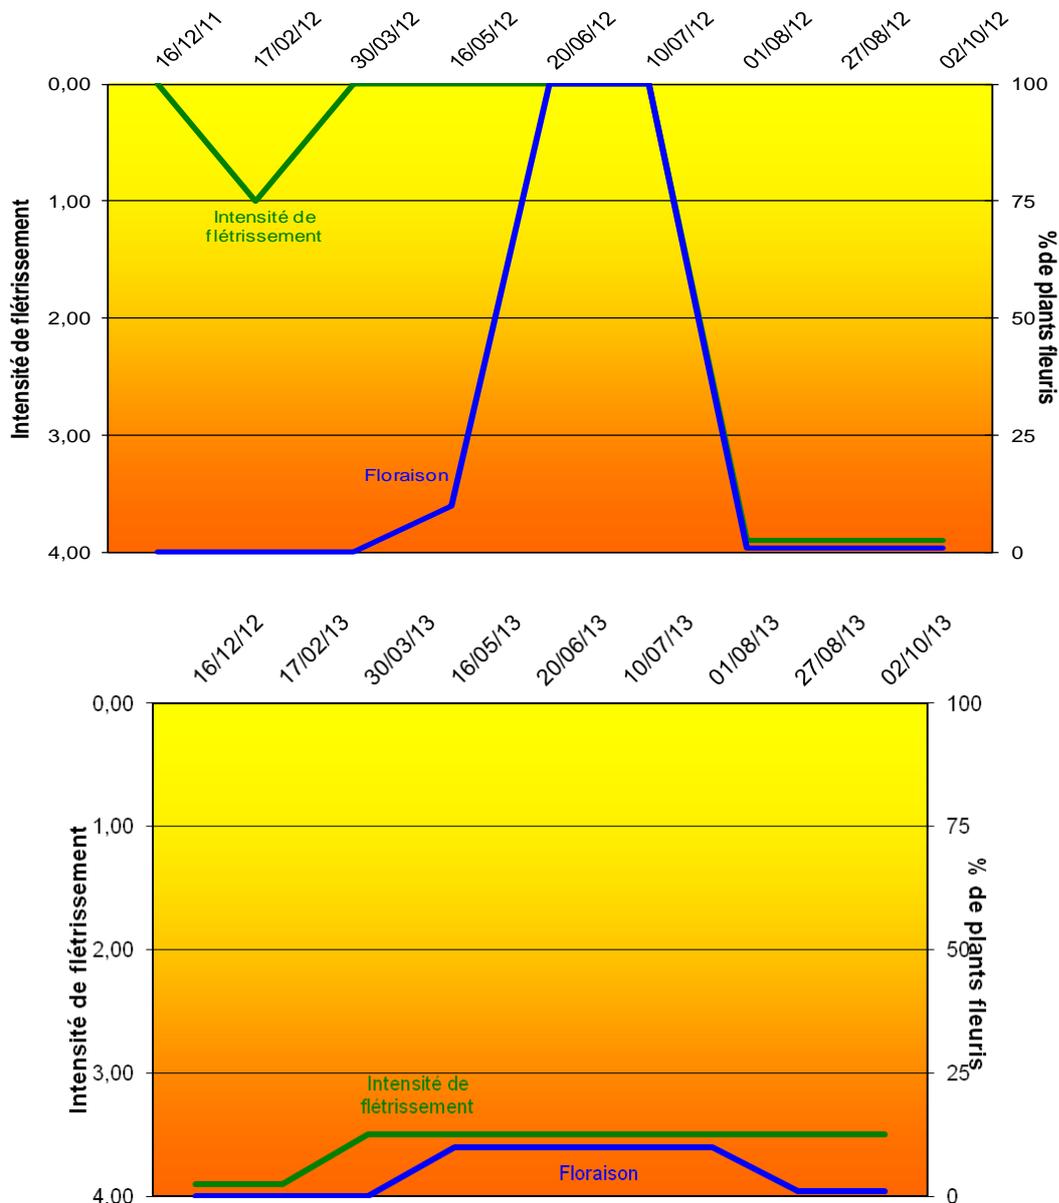
Résistance aux conditions climatiques 2012-2013:

Malgré un passage hivernal réussi, l'été est à l'origine de la disparition de 95% des plants, abaissant le recouvrement à 2%. La population de plantes a quasiment disparu pendant l'été. En 2013, 8 plants ont survécu et le pouvoir de colonisation propre au *Dianthus c.* reste limité à quelques semis chétifs.

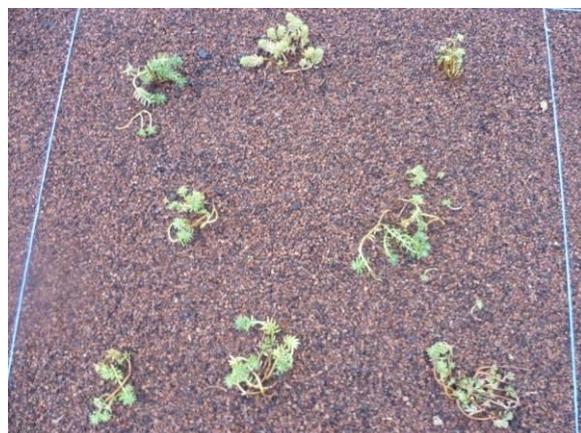
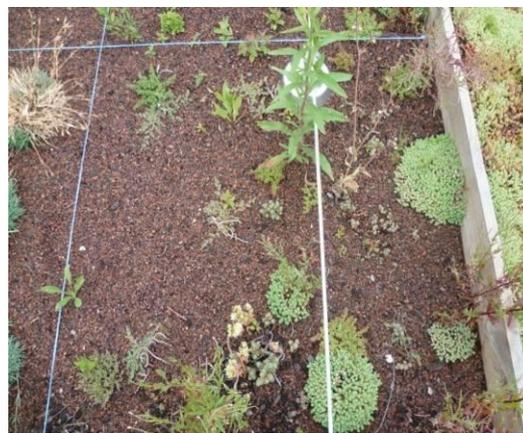
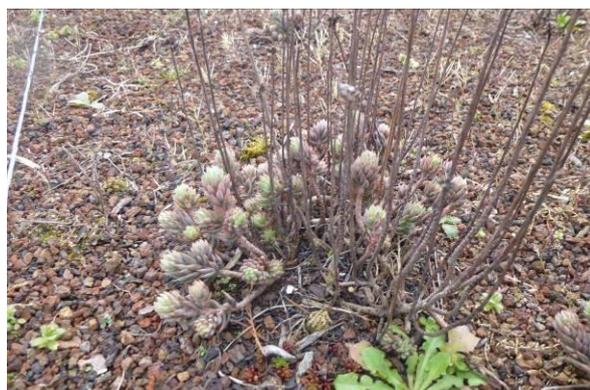
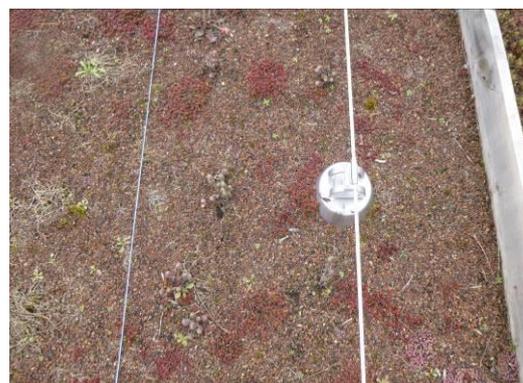
65% des plants ont dépéri pendant l'hiver et le recouvrement total est inférieur à 10%. Bien que le *S. sediforme* soit le témoin de résistance, il n'a pas proliféré sur l'essai, la cause n'étant pas liée au stress hydrique. Pourtant les photos attestent d'une rapide invasion de la micro parcelle par le *S.lydium* et le *S.album* présents sur le pourtour de l'essai. Le sedum reste le plus compétitif, cependant le semis paraît mieux convenir à son implantation que celle en godet. L'effectif de l'année 2013 est stable sans observation de flétrissement. Ce sedum reste néanmoins discret avec une faible capacité de recouvrement.

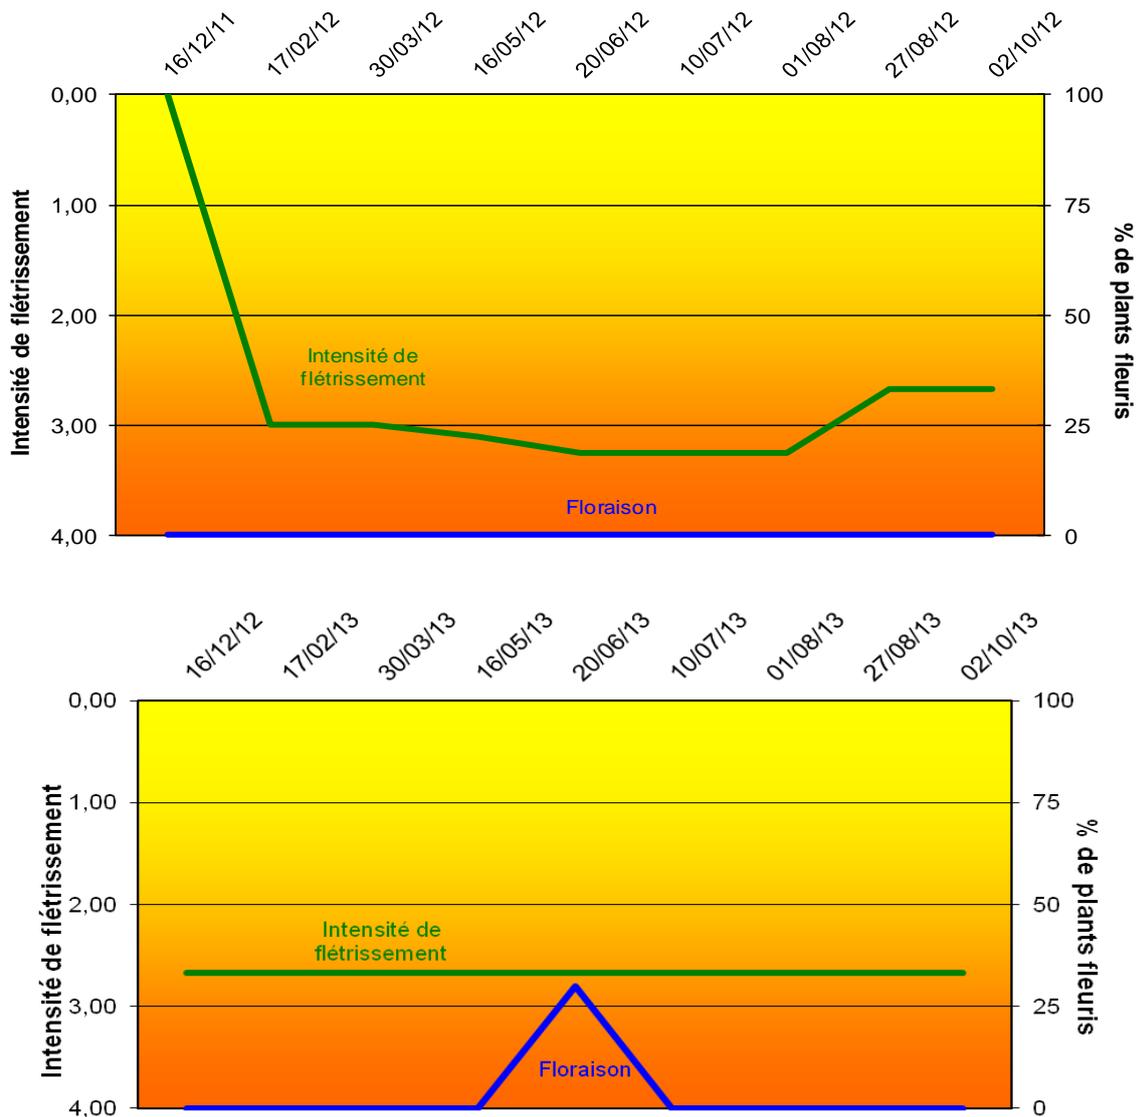
Résistance aux conditions climatiques 2012-2013 :

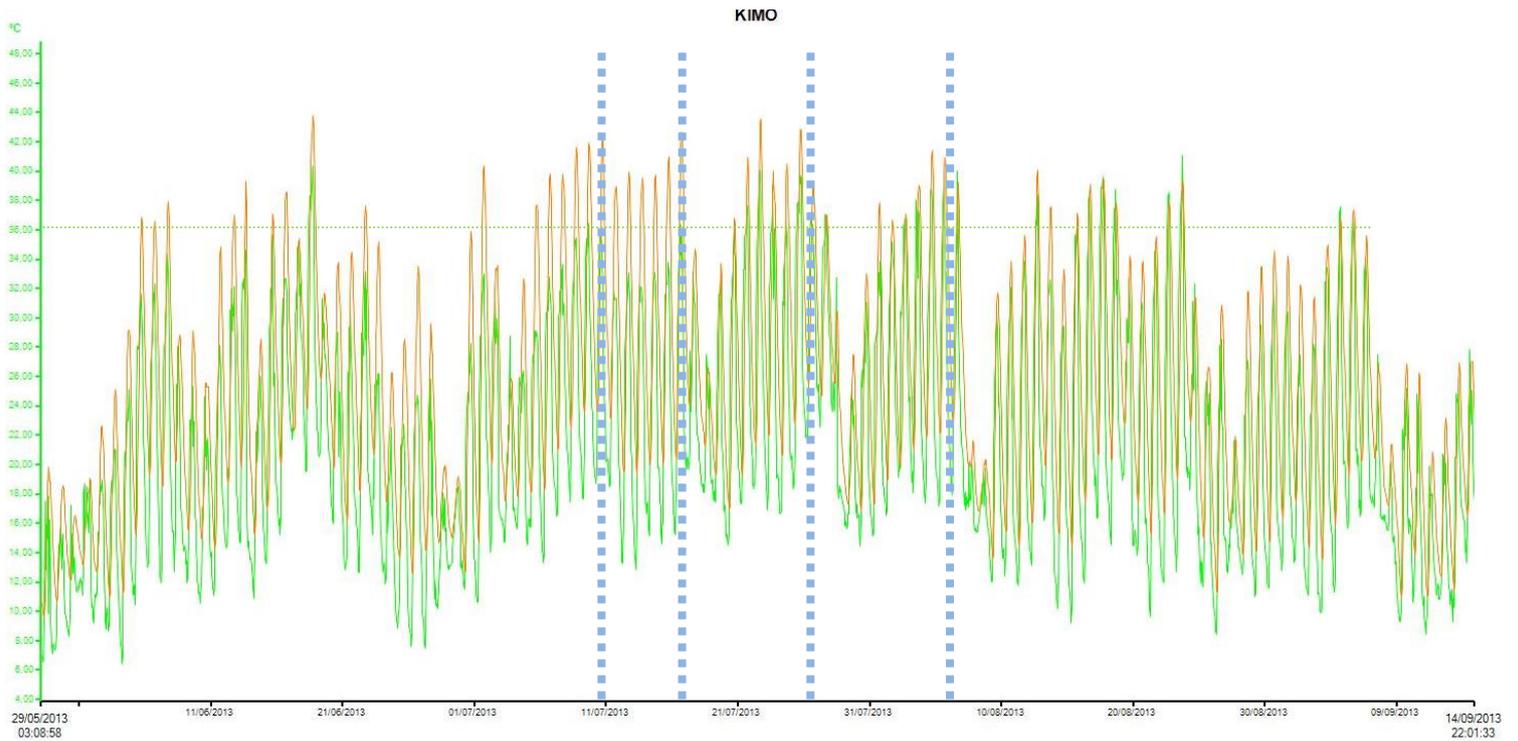
Modélisation des points de déclenchements de l'arrosage à 5 jours sans pluie (barres verticales bleues), avec des pics de chaleurs consécutifs \geq à 36°C (barre horizontale verte).

Quatre périodes répondent à ce critère.

Hypothèse : 4 arrosages en 2013 permettraient de pérenniser la gamme variétale selon le protocole proposé.

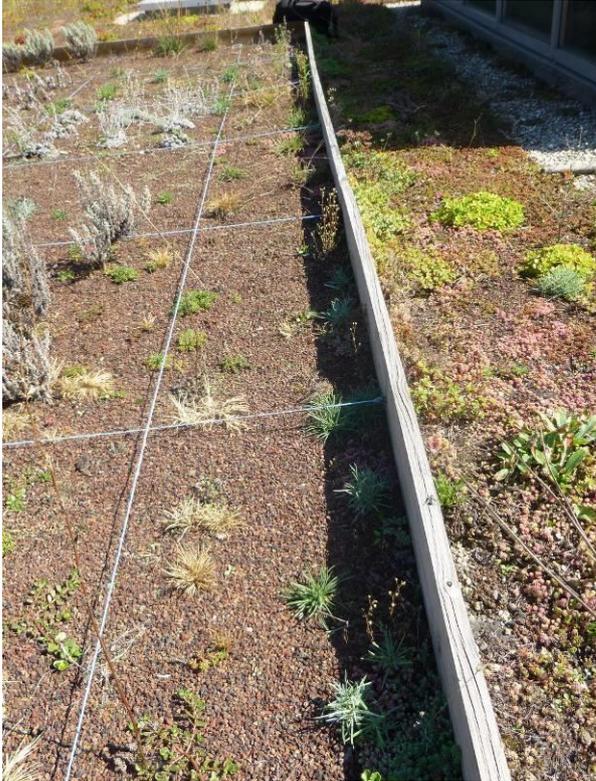
Photo 1 : Effet bordure axe EST-OUEST

Sur la photo 1(EST-OUEST) l'ombre portée est visible, permettant aux semis de *Dianthus anatolicus* de survivre. 20 cm plus loin les semis sont déjà secs.

Sur la photo 1 on constate qu'elle est située en point bas. L'eau est donc plus abondante.

Les facteurs favorisant sont : ombre portée + situation en bas de pente + rétention d'eau par l'élément de séparation + effet barrage.

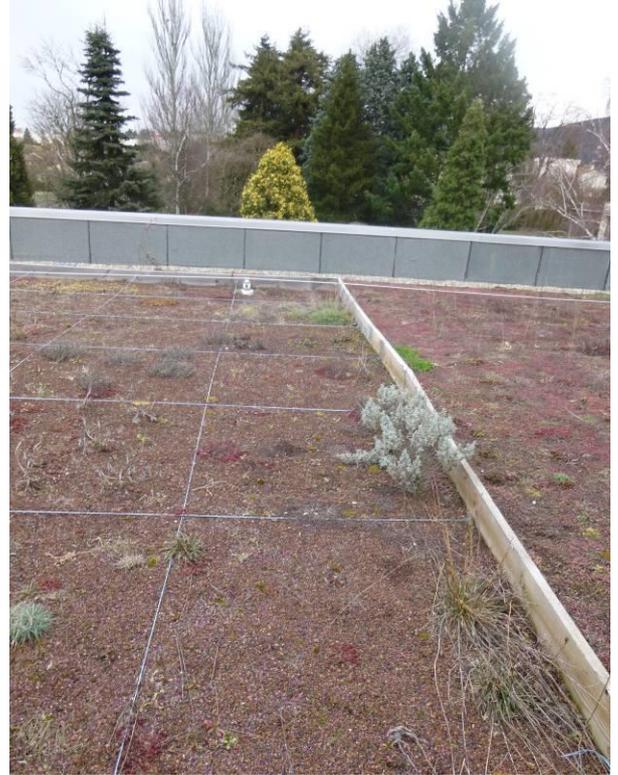
Photo 2 : Effet bordure axe NORD-SUD

Sur la photo 2 les végétaux ne sont pas situés en point bas mais sur toute la largeur.

Les facteurs favorisants sont : Ombre portée + rétention d'eau par l'élément de séparation + proximité du substrat originel

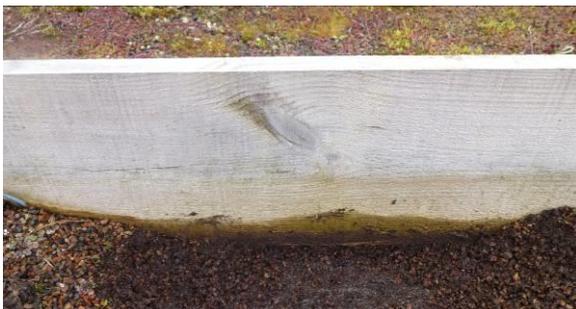
Hypothèse 3 : La planche joue le rôle d'éponge. Oui le bois gonfle au contact de l'eau, induisant une réserve.

Photo 3 : Marque de rétention d'eau par le bois à la base de la planche

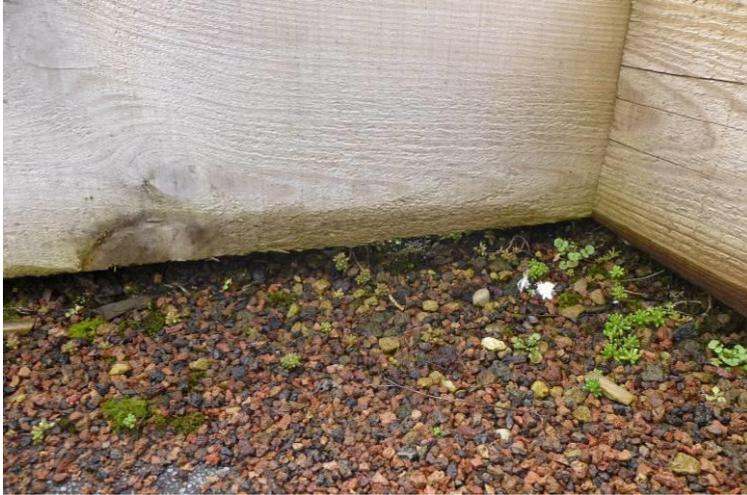
La planche est surélevée de 5 cm par rapport au niveau de l'étanchéité pour assurer la continuité du drainage. Elle peut avoir cet effet dans l'axe EST-OUEST sur les 6 cm de surface, mais pas en NORD-SUD qui est situé dans le sens de la pente.

Photo 4 : Surélévation des éléments de séparation assurant la continuité du drainage.

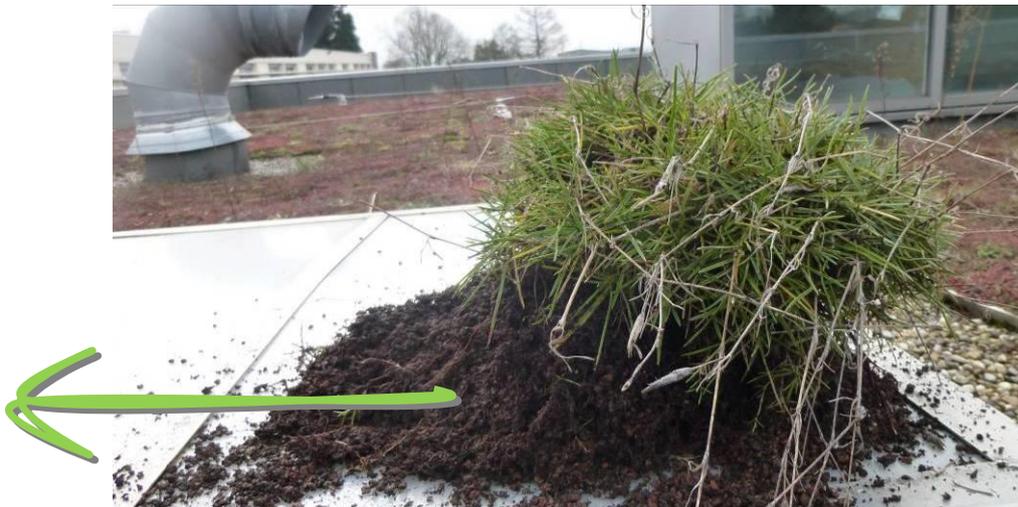
Ci-dessous le système racinaire du *Dianthus anatolicus*, situé en bordure, **marque une nette asymétrie en direction du substrat voisin.**

Deux facteurs peuvent être à l'origine de ce comportement :

1/ Le substrat voisin retient mieux l'eau à épaisseur inférieure (8cm).

2/ La couverture de sedum existante (tapis pré-cultivée avec natte en fibre de coco) maintient des conditions favorables à la rétention d'eau.

Photo 5 : Asymétrie racinaire / *Dianthus anatolicus*

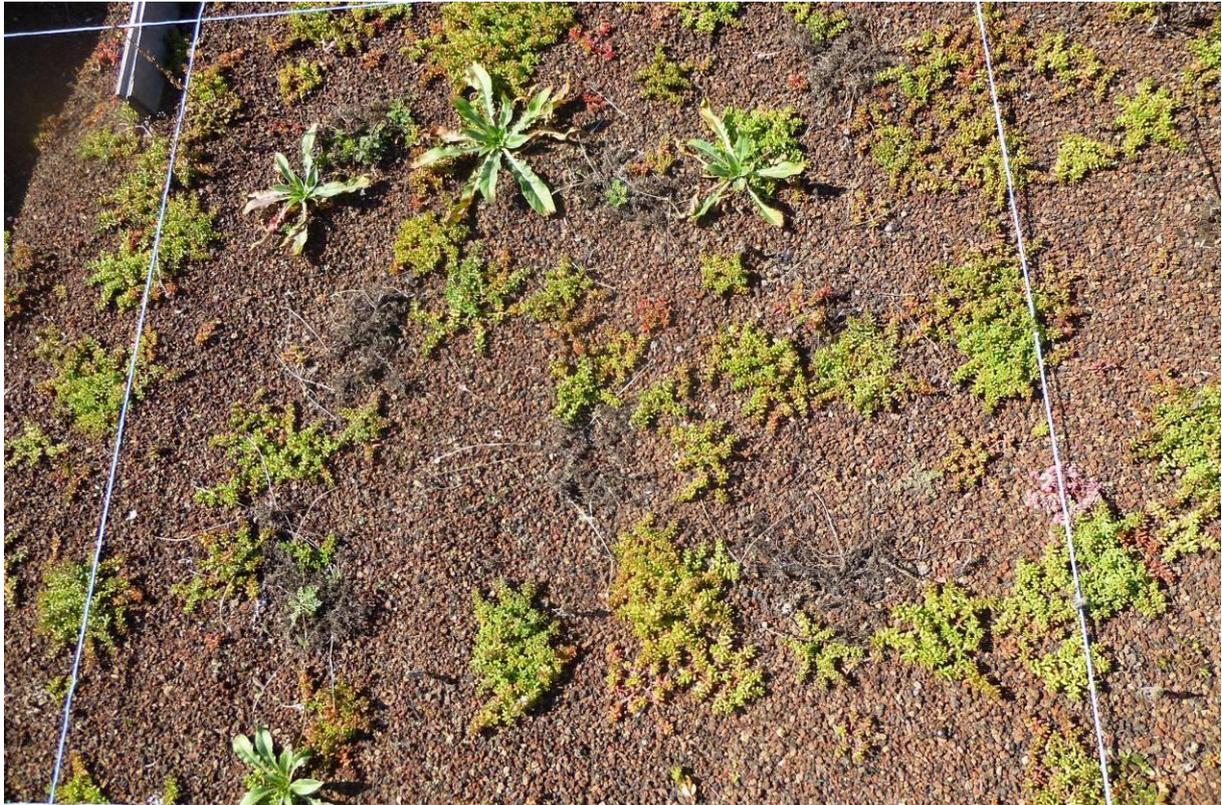
Le sedum maintient sa prépondérance en toiture. La microparcelle ci-dessous a été colonisée spontanément par le Sedum album en seulement 2 ans, à hauteur d'un taux de recouvrement de 30% environ.

Les 3 plants dont les feuilles sont agencées en rosettes, sont celles de l'Oenothera missouriensis, une plante avec une racine pivotante puissante, résistante au sec comme au froid. Elle est parvenue sur la toiture de manière spontanée et sa population est en progression constante. Si jamais elle vient à disparaître en tant que plante vivace, elle adoptera un comportement d'annuelle et se ressèmera très facilement.
