Identification de gammes de v g taux herbac s, ligneux ou semi ligneux adapt s   des conditions limitantes en eau pour la couverture de toitures –
Lyon - Dardilly « Gamme 2013-2014 »

Ce compte-rendu fait  tat des r sultats d finitifs (climatiques et comportement des taxons) des 2 ann es d'essai pour la gamme 2013-2014 sur le site de Lyon-Dardilly.

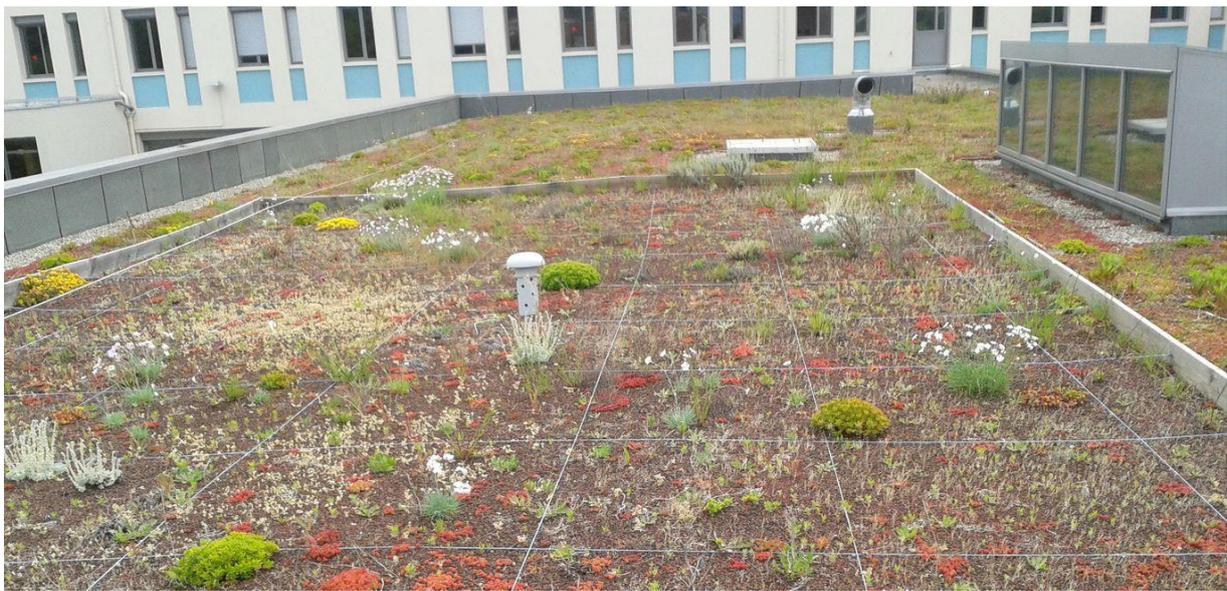
Figure 1 : site d'exp rimentation de Lyon, ins r  dans une TTV extensive en *Sedum* – mai 2014

Le site exp rimental est situ  sur une toiture v g taliss e extensive. Elle autorise 150kg/m² de portance soit 11cm d' paisseur, d'un substrat monocouche assurant la r tention et le drainage (pente $\geq 3\%$).

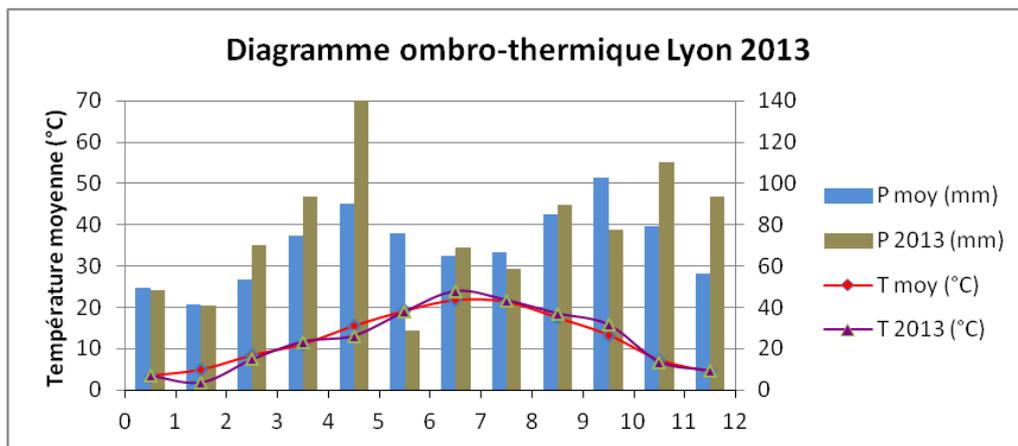
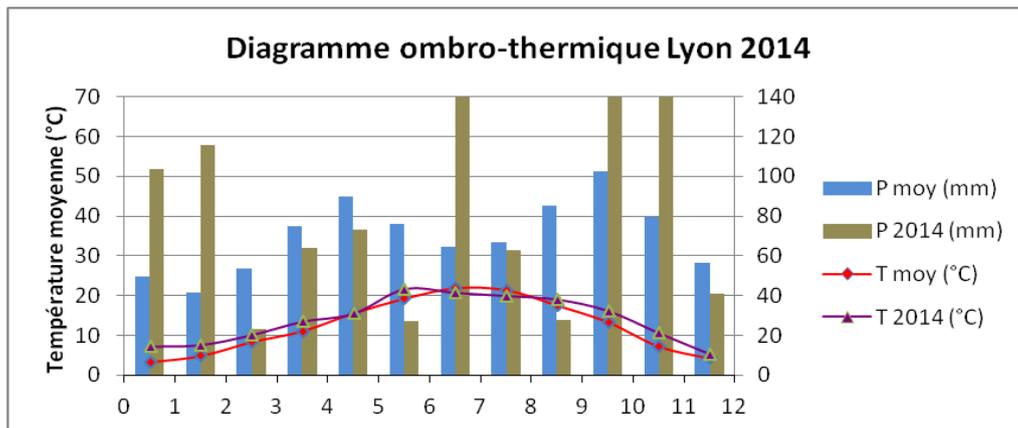
La pluviométrie cumulée est respectivement de 968 mm en 2013 et de 1020 mm en 2014. Ces mesures comparées à la moyenne de référence sur 30 ans de 830 mm, indiquent deux années pluvieuses. Cependant la répartition des pluies est le facteur essentiel à prendre en compte. Seuls les pics de sécheresse sont à analyser. Un seul pic peut éradiquer l'ensemble des végétaux (moins pour les Crassulacées).

En 2013, l'année est marquée par un taux d'ensoleillement printanier très faible et une forte pluviométrie en mai. Ces conditions peuvent mettre à mal des végétaux habitués à des conditions sèches. Le mois de juin 2013 a été très sec avec seulement 29 mm de pluie et des pics de chaleur ont été observés en juillet et août 2013. Le même phénomène a été observé en 2014, avec des mois de moindre pluviométrie que la moyenne du printemps à la fin de l'été, à l'exception du mois de juillet.

Globalement les conditions météorologiques ont été conformes aux normales saisonnières, voire des conditions légèrement plus limitantes. Soit des conditions d'expérimentation représentatives voire plus sélectives par moment.

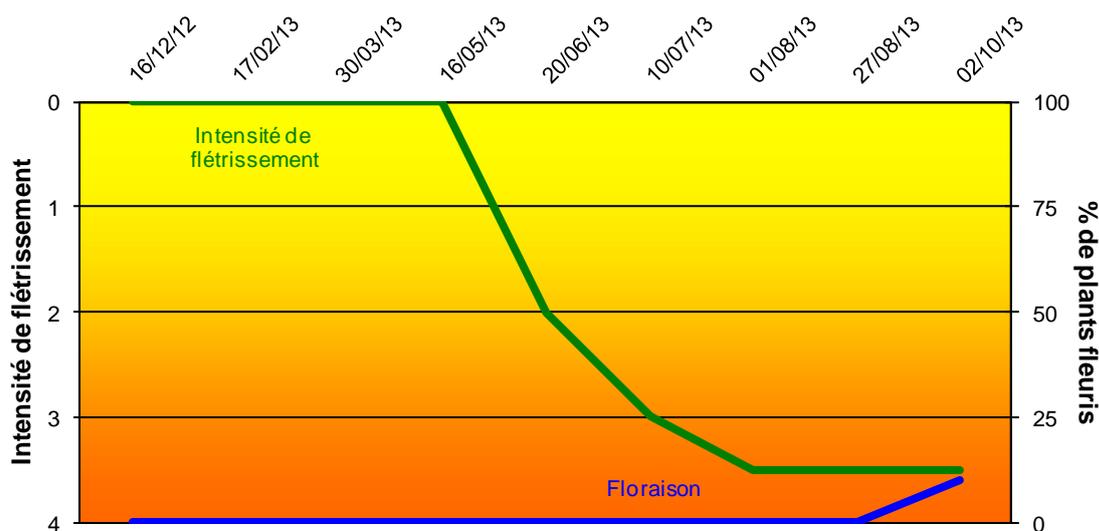
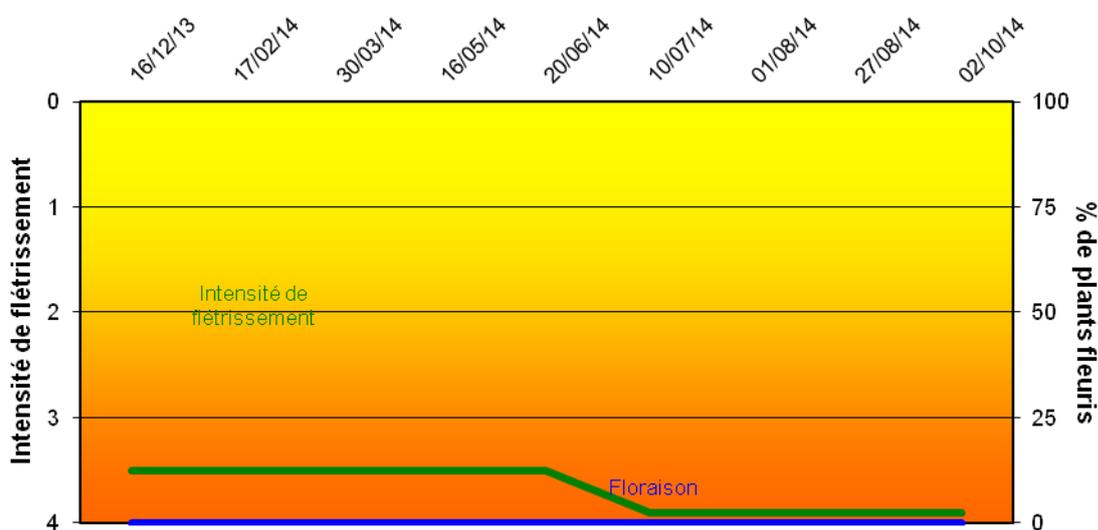
Résistance aux conditions climatiques 2013-2014:

L'effet de bordure a permis de sauvegarder 10 plants en 2013, mais le mois de juin 2014 a eu raison des survivants. Un seul plant a survécu.

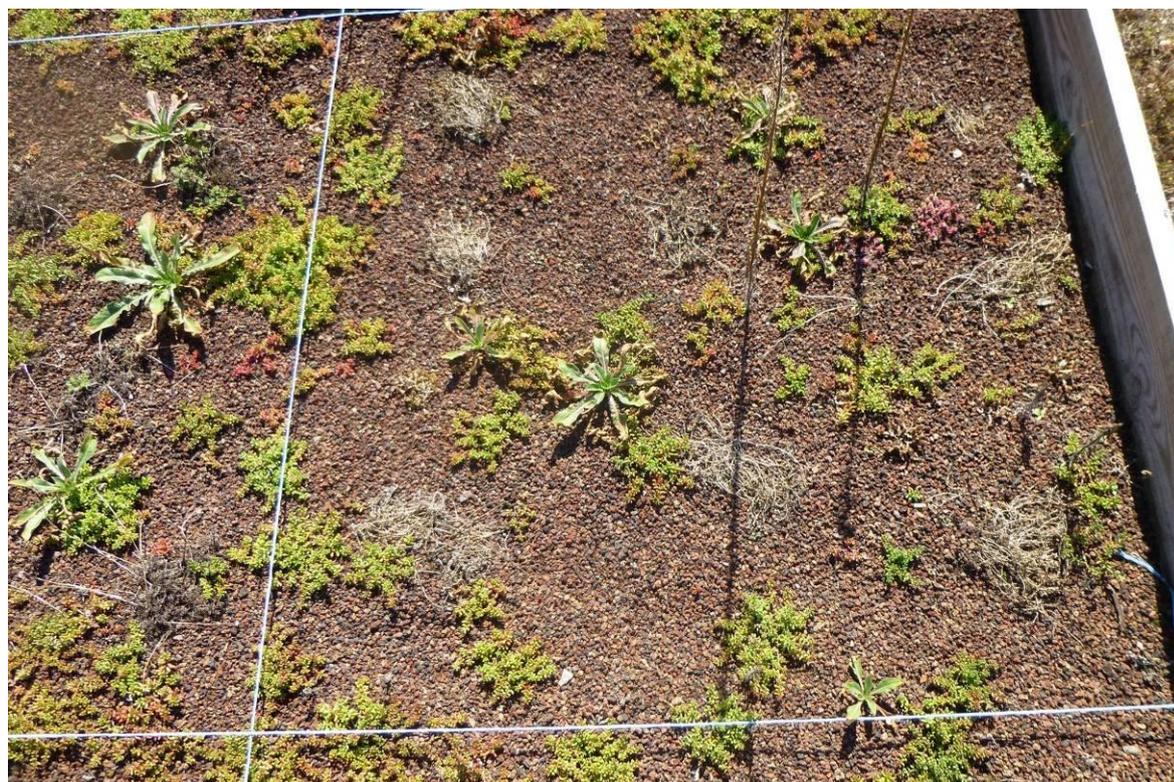
23/09/2013

100% des plants ont dépéri durant la saison 2013. La période estivale a décimé l'ensemble de l'effectif.

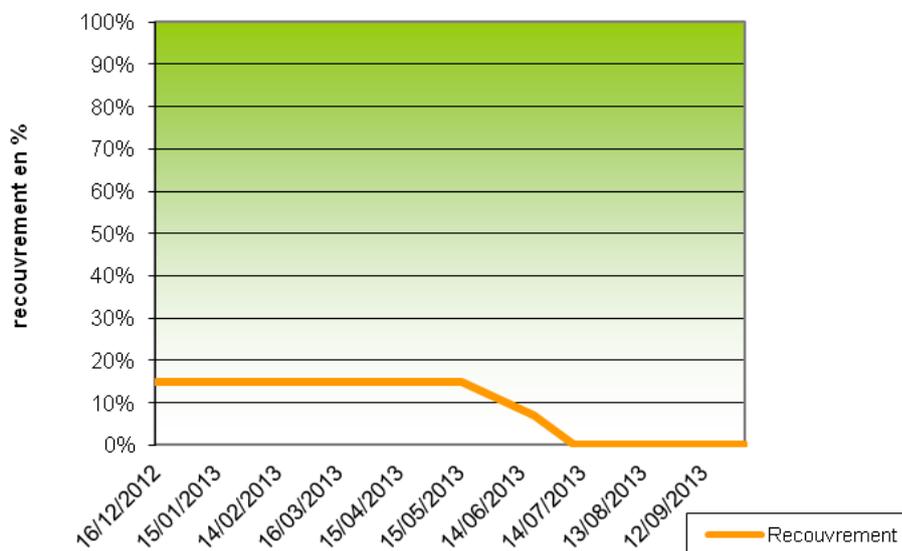
Recouvrement

Evolution du % de recouvrement "N" de *Arenaria montana*

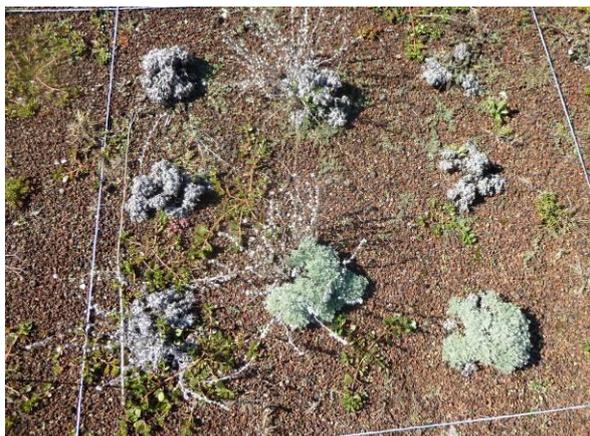
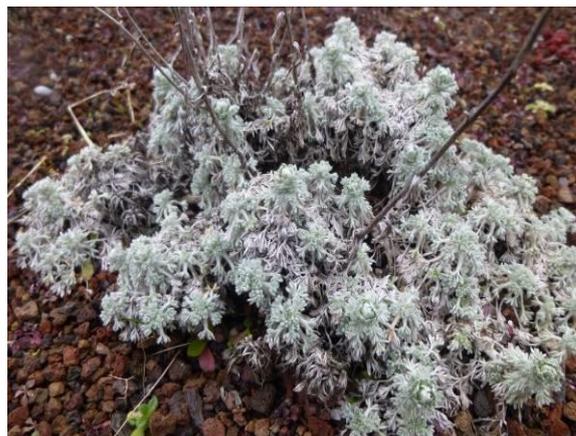
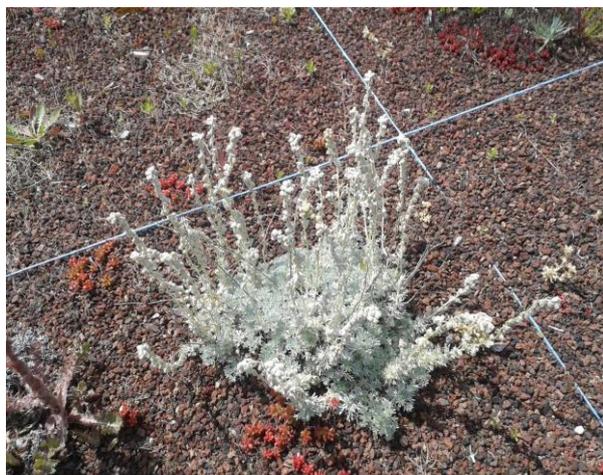
90% des plants ont dépéri durant la saison 2013. Le mois de juin 2014 à eu raison des survivants. Un seul plant à survécu.

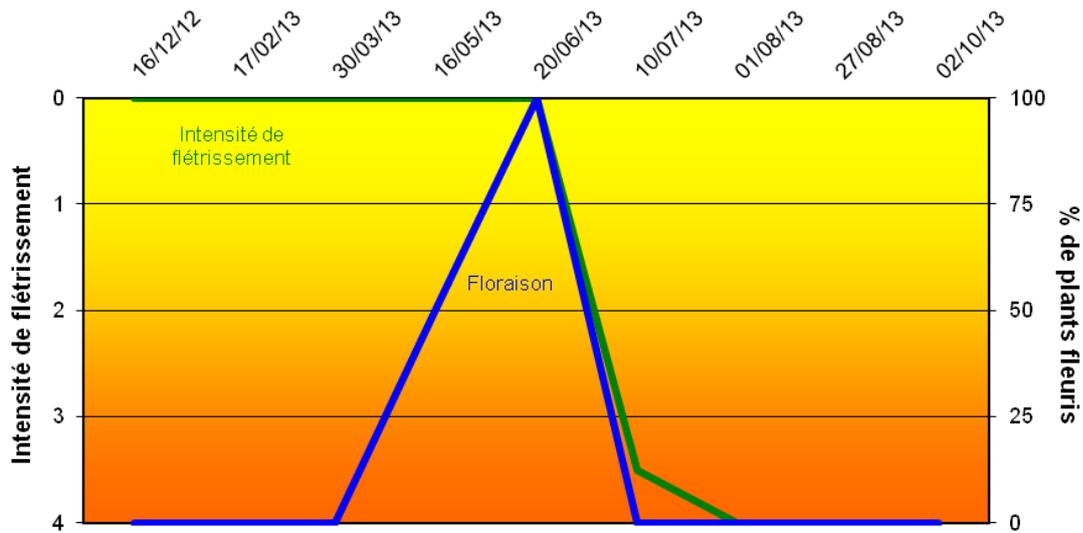
Résistance aux conditions climatiques :

100% des plants ont dépéri durant la saison 2013 lors de la période estivale.

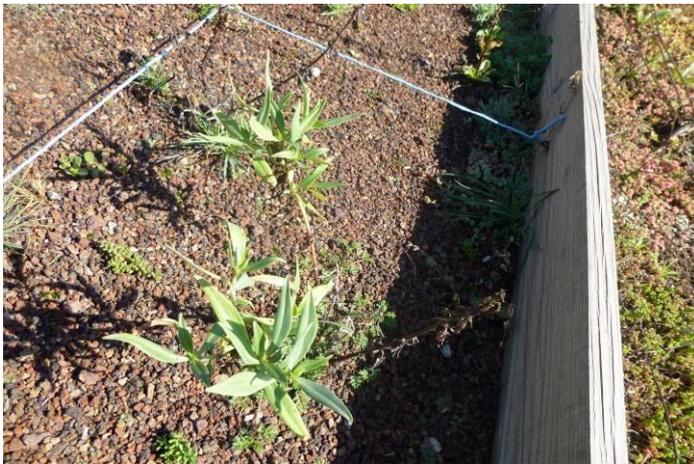
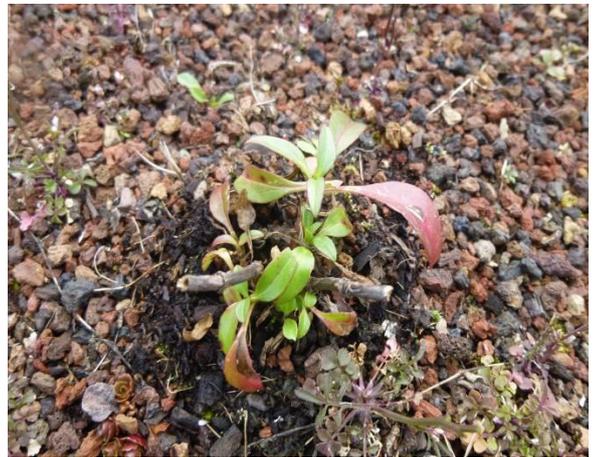
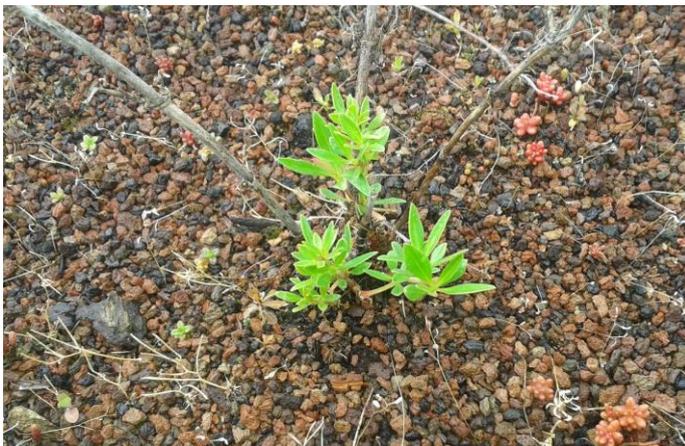
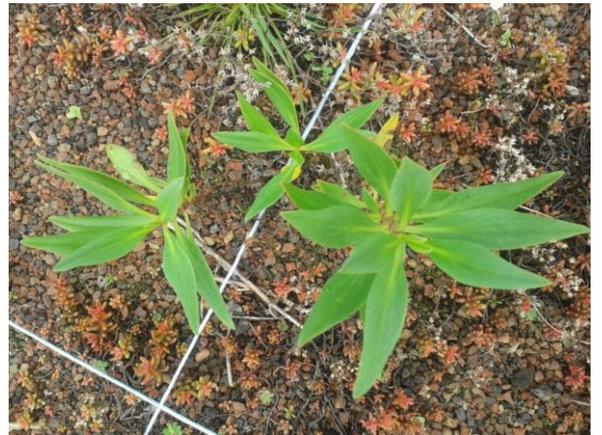
85% des plants ont dépéri durant la saison 2013. Le mois de juin 2014 à eu raison des survivants. Un seul plant à survécu.

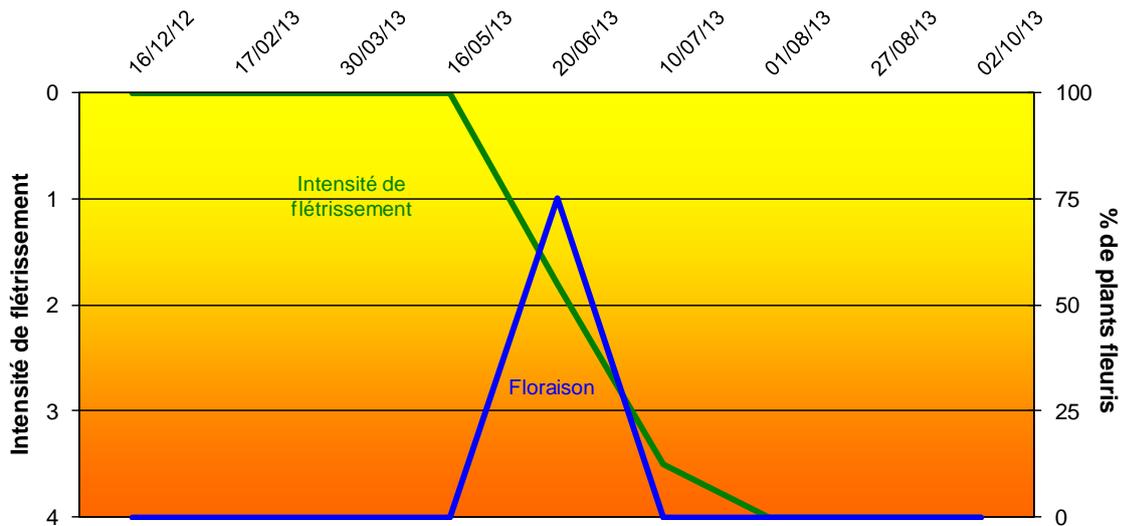
Résistance aux conditions climatiques :

Malgré un passage hivernal réussi, l'été est à l'origine de la disparition de 100% des plants. L'Echinops est resté chétif toute la saison, donnant cependant en fin de vie, une fleur sur 75% des plants au bout d'une tige étiolée.

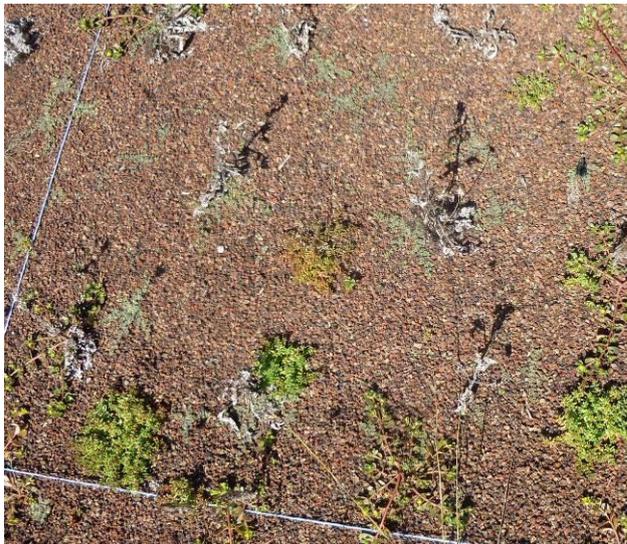
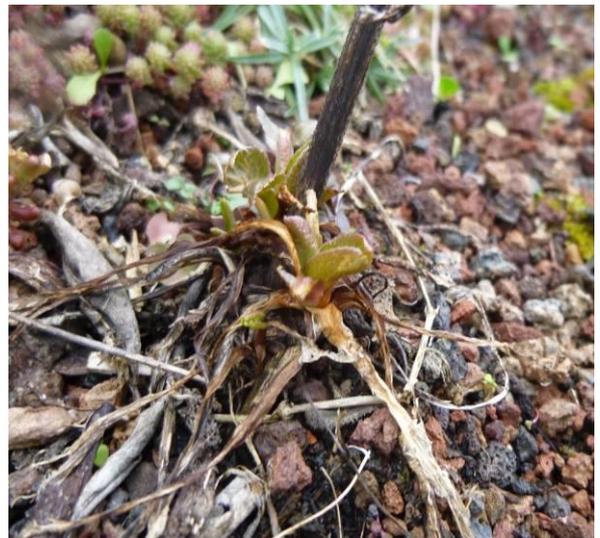
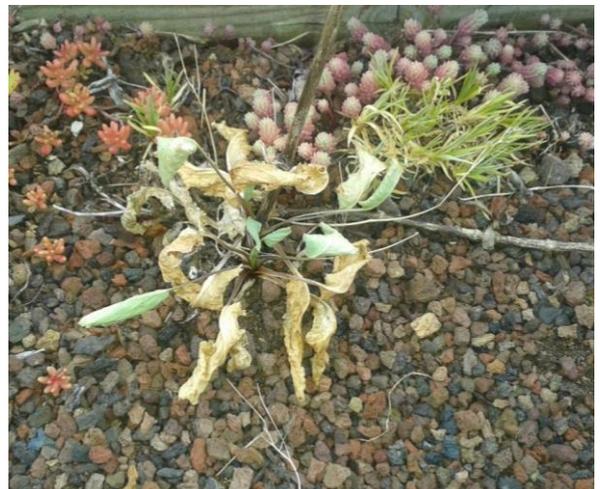
90% des plants ont dépéri durant la saison 2013 à cause de la période estivale. 5 plants ont survécu.

Le mois de juin 2014 à eu raison des survivants.

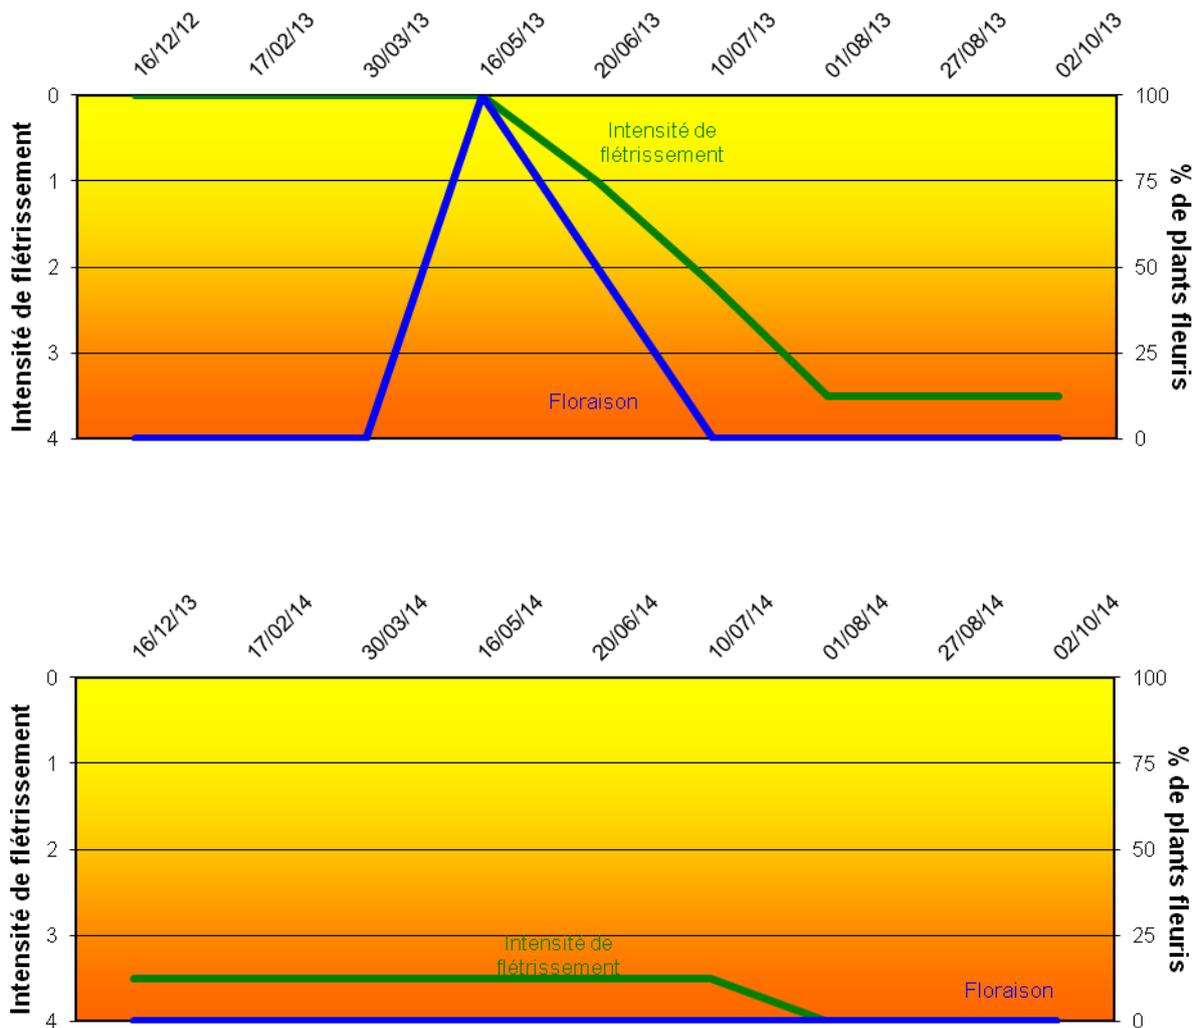
Résistance aux conditions climatiques :

L'*Eryngium* a réagit rapidement au stress hydrique, donnant cependant en fin de vie une fleur sur 100% des plants au bout d'une tige étiolée.

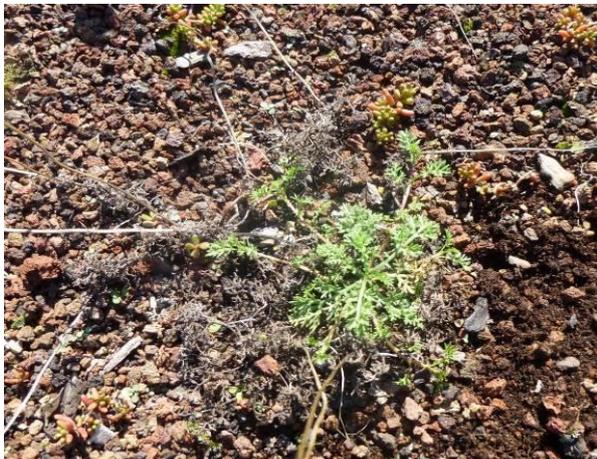
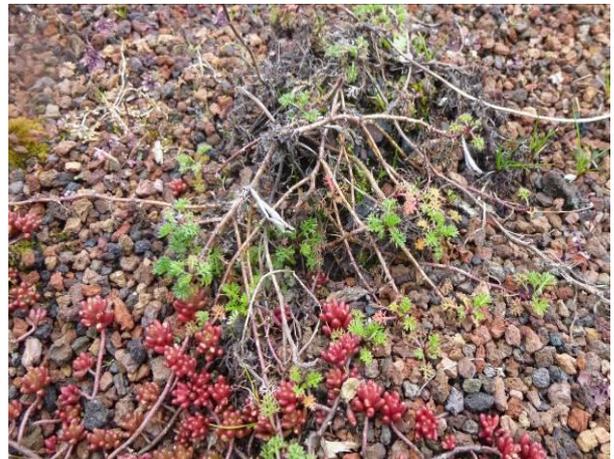
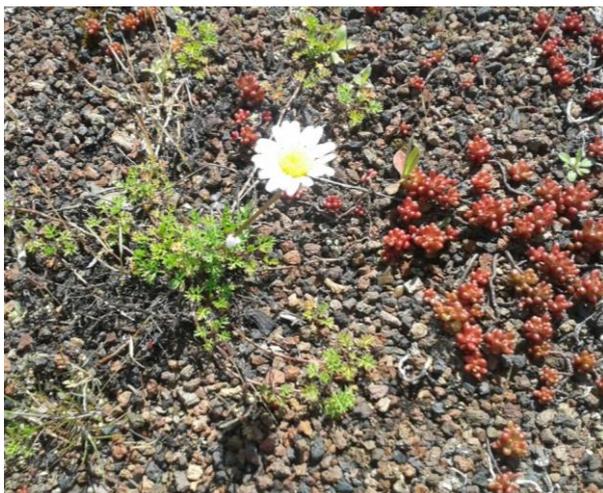
90% des plants ont dépéri durant la saison 2013 à cause de la période estivale seulement 5 plants ont survécu. Le mois de juin 2014 à eu raison des survivants.

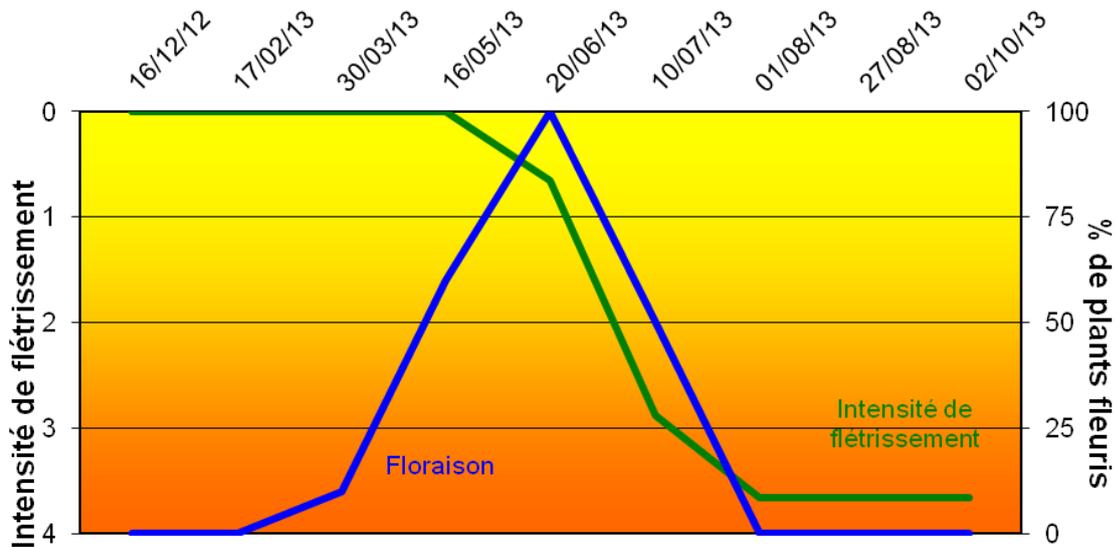
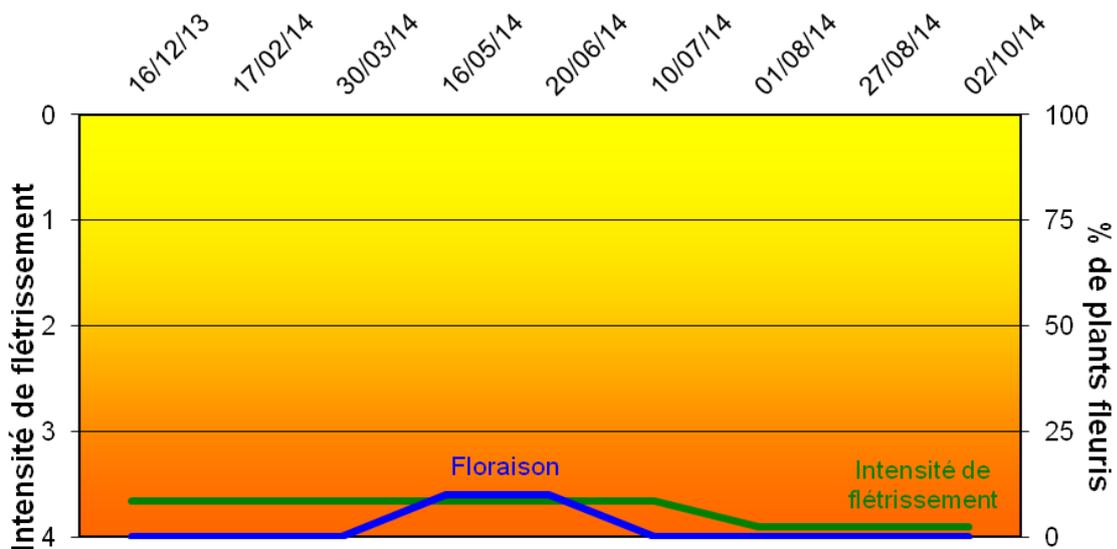
Résistance aux conditions climatiques :

Malgré un passage hivernal réussi, l'été est à l'origine de la disparition de 95% des plants, abaissant le recouvrement à moins de 7%. La population de plantes a quasiment disparu pendant l'été.

En 2013, 8 plants ont survécu et le pouvoir de colonisation propre au Dianthus c. reste limité à quelques semis chétifs qui ont juste le temps de monter en graine avant d'être asséchés. Les plants restants, bénéficient de l'effet de bordure pour la moitié d'entre eux (photo du 15/05/14).

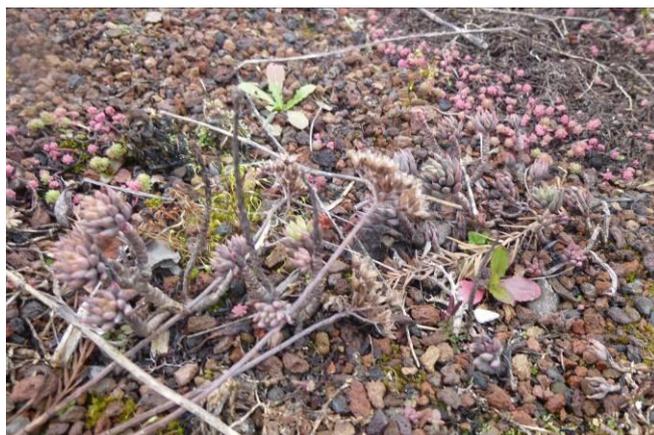
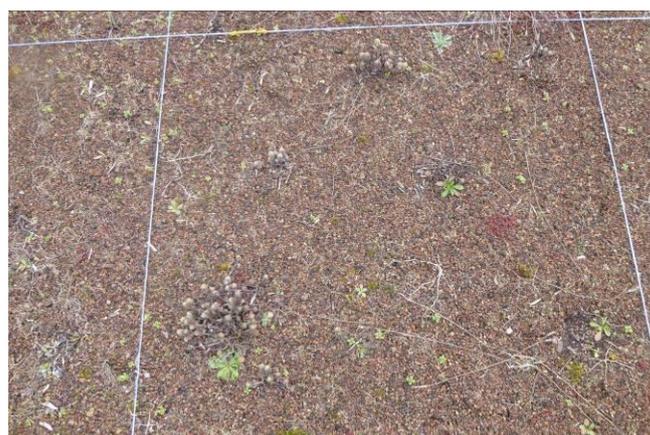
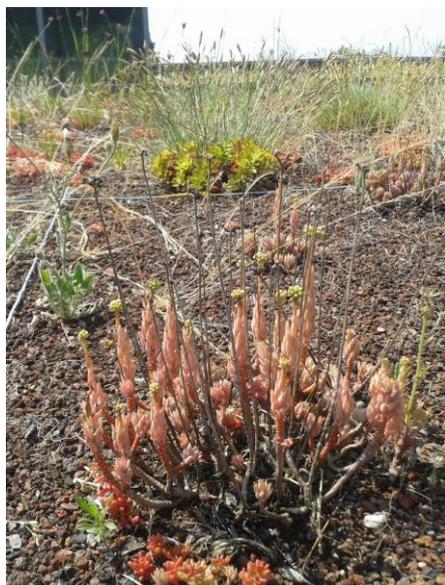
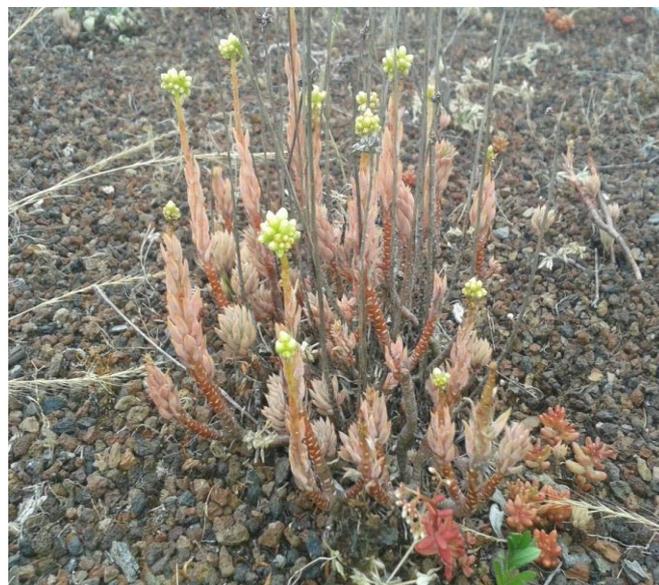
50% des plants ont dépéri pendant l'hiver et le recouvrement total est de 15%. Bien que le *S. sediforme* soit le témoin de résistance, il n'a pas proliféré sur l'essai la cause n'étant pas liée au stress hydrique. Le genre *Sedum* reste le plus adapté aux toitures, cependant le semis de bouture paraît mieux convenir à son implantation que celle en godet.

L'effectif de l'année 2013 est stable sans observation de flétrissement. Le *S. sediforme* reste néanmoins discret avec une faible capacité de recouvrement.

L'effectif est actuellement stabilisé, aucun signe de flétrissement ni aucune perte n'ont été observés en 2014.
