Identification de gammes de végétaux herbacés, ligneux ou semi ligneux adaptés à des conditions limitantes en eau pour la couverture de toitures –
Jouy-en-Josas « Gamme 2012-2013 »

Ce compte-rendu fait état des résultats définitifs (climatiques et comportement des taxons) des 2 années d'essai pour la gamme 2012-2013 sur le site de Jouy-en-Josas en Ile-de-France.

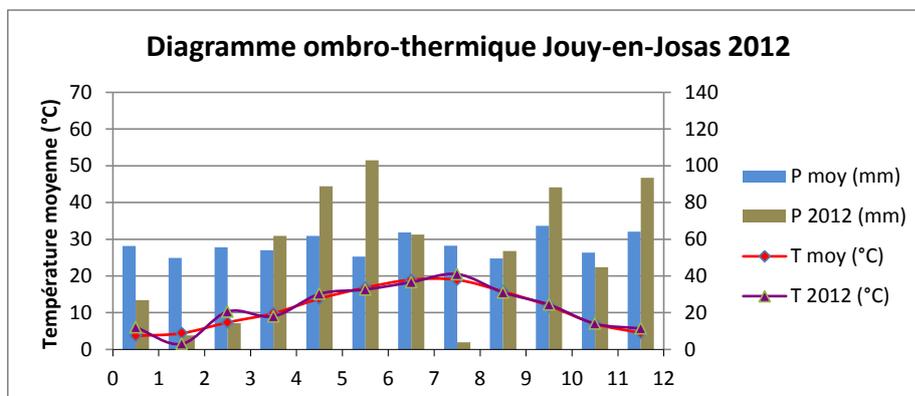
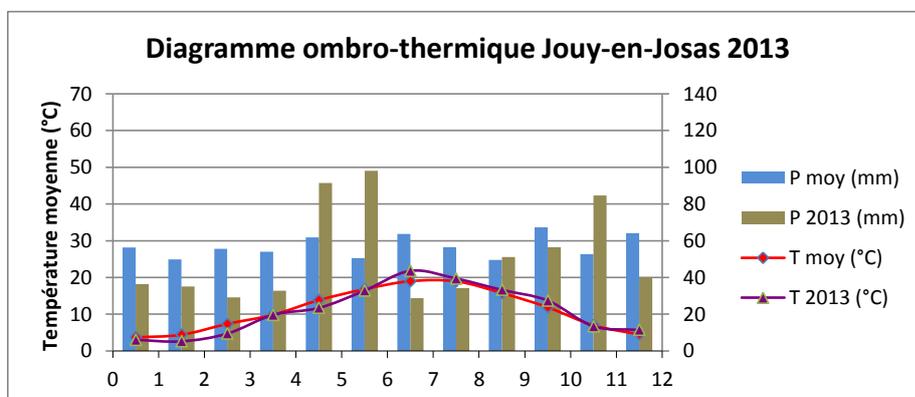
Synthèse de la saison météo 2012 et 2013

En ce qui concerne les précipitations, l'année 2012 a été atypique, marquée par un hiver d'une rare sécheresse. Après un mois de décembre 2011 très humide (excédent de 30 mm), le déficit de pluviométrie des mois de janvier, février et mars s'est élevé à 108 mm. Le printemps qui a suivi a été humide avec notamment un excédent de pluviométrie 59 mm en juin. La période estivale se caractérise par un mois d'août exceptionnellement sec (4 mm) suivie d'un automne pluvieux.

Pour l'année 2013 après un mois de décembre 2012 très humide (excédent de 30 mm), le déficit de pluviométrie des mois de janvier, février, mars et avril s'est élevé à près de 80 mm. Les mois de mai et juin ont été, eux, très humides avec respectivement des excédents de pluviométrie de 30 et 48 mm. La période estivale se caractérise par des mois de juillet et août secs, affichant des déficits respectifs de – 35 mm et – 20 mm, ponctués toutefois de violents orages.

Concernant les températures, en 2012, le début d'hiver est relativement doux, avec en décembre et janvier des écarts de températures respectivement de +2.8°C à +2.9°C par rapport aux moyennes saisonnières. L'hiver 2011 /2012 ne s'est véritablement déclaré qu'en février avec un épisode de deux semaines de gel et des températures ayant atteint jusqu'à – 12°C. Le printemps a été globalement humide et plutôt chaud, commençant par une période de forte douceur (températures exceptionnellement élevées du 20 au 30 mars avec une moyenne de 12°C). A l'exception du mois d'août assez chaud avec des températures de 2,1 °C supérieures aux moyennes saisonnières, les températures estivales tout comme celles de l'automne ont été conformes aux normales de saison. En 2013, les températures ont été globalement conformes aux normales saisonnières (très peu d'écarts par rapport aux moyennes mensuelles).

Les conditions expérimentales pour 2012 et 2013 ont donc été de qualité, représentatives voire plus sélectives que les moyennes, tant en sécheresse qu'en températures basses l'hiver.

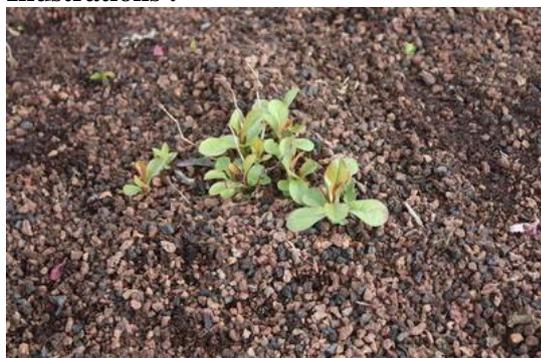
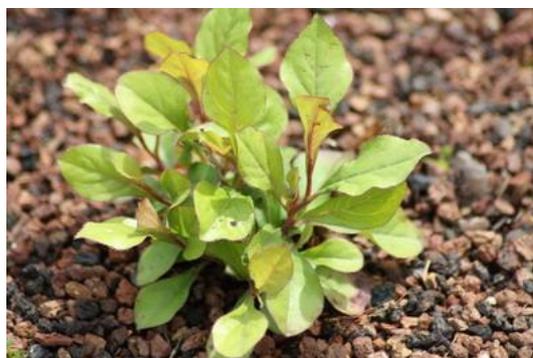
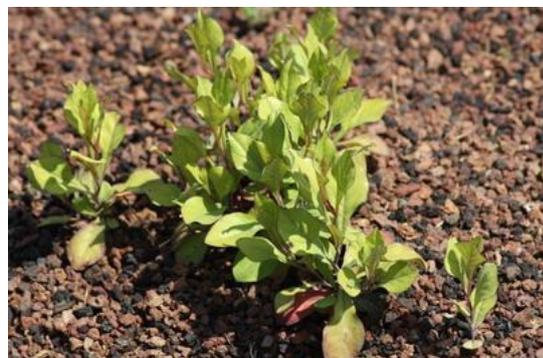
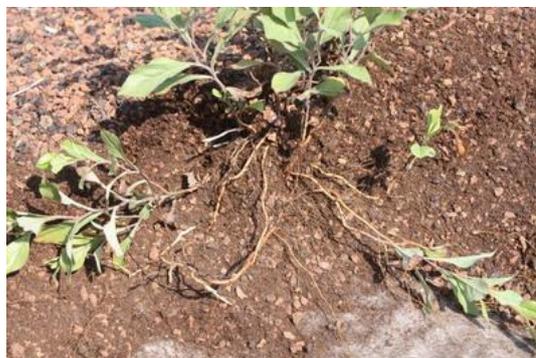
- Disparition complète de l'appareil aérien en période hivernale
- Pouvoir couvrant très limité
- Dépérissement important en période de sécheresse

Plante inadaptée à une végétalisation extensive des toitures dans les conditions de notre essai. Les stress hydriques subis en période estivale ont conduit à un très faible développement végétatif (taux de mortalité 88%).

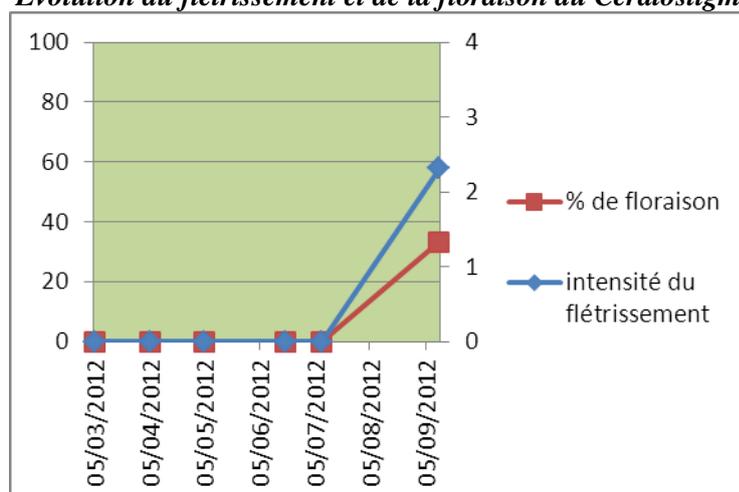
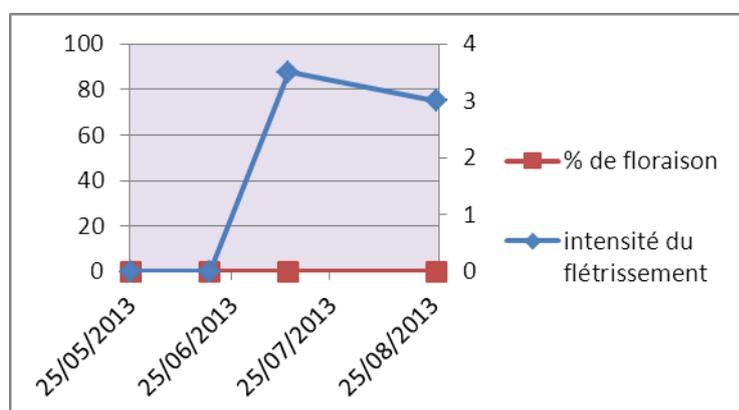
Evolution du flétrissement et de la floraison du *Ceratostigma*

0	Aucun signe de flétrissement
1	Manque de turgescence
2	Enroulement des feuilles
3	Brunissement des feuilles
4	Dessèchement total de la partie aérienne

- Floraison très limitée et discrète en première année
- Absence de floraison en deuxième saison

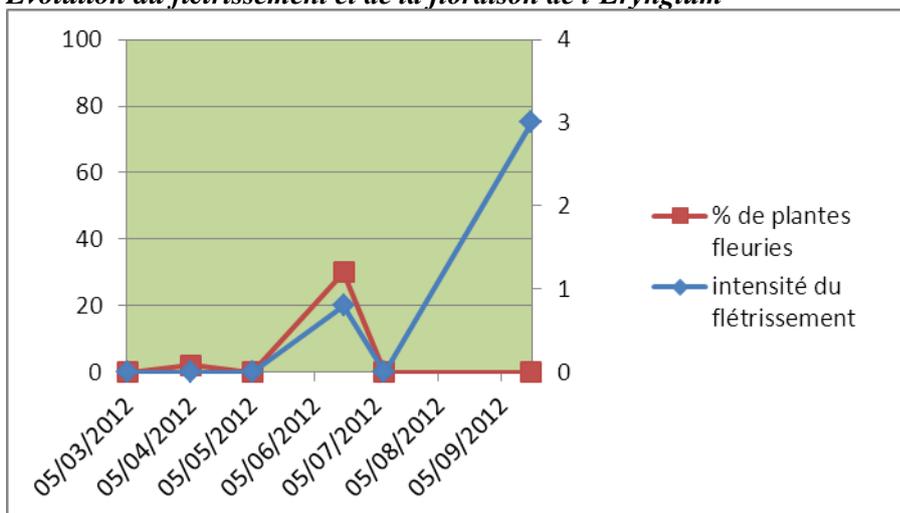
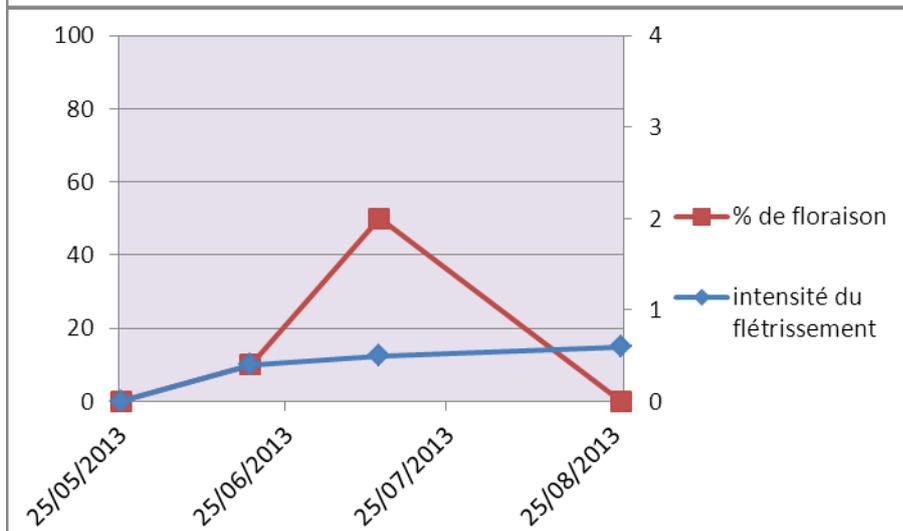
Evolution du flétrissement et de la floraison de l'Eryngium

0	Aucun signe de flétrissement
1	Repliement des feuilles
2	Jaunissement des feuilles de la base
3	Dessèchement des feuilles de la base
4	Dessèchement de la plante

Les pertes liées au stress hydriques se sont uniquement manifestées lors de la phase d'installation en première année.

Cette plante présente une bonne capacité de résistance au stress hydrique sur l'ensemble de l'essai. Une densité de plantation supérieure est à envisager pour compenser le faible développement de l'appareil végétatif.

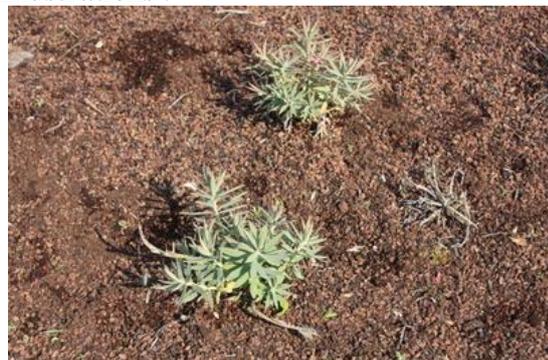
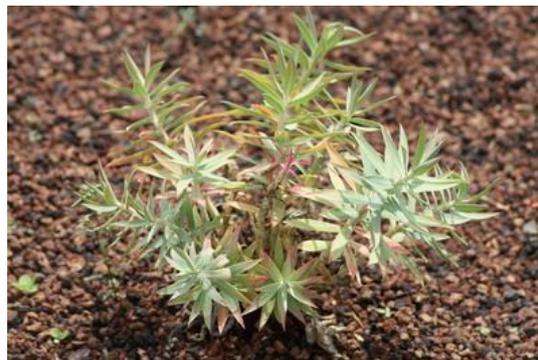
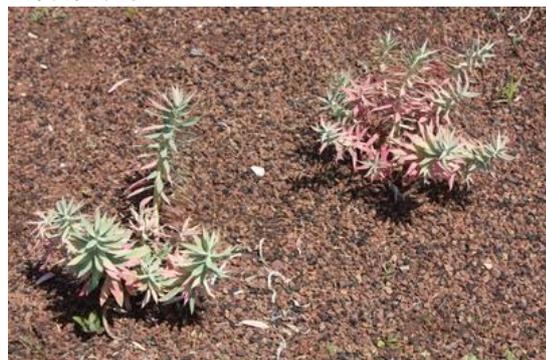
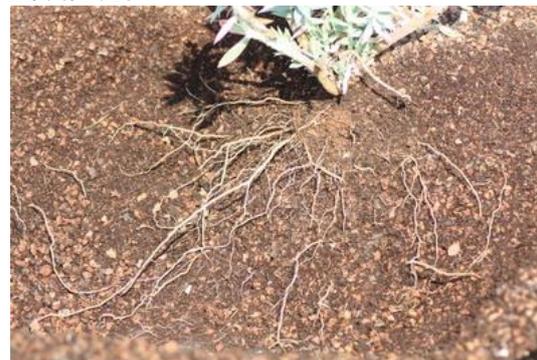
Ce taxon semble intéressant en végétalisation extensive de toiture. Les pertes enregistrées sont liées, pour l'essentiel, aux conditions d'excès d'humidité en période hivernale.

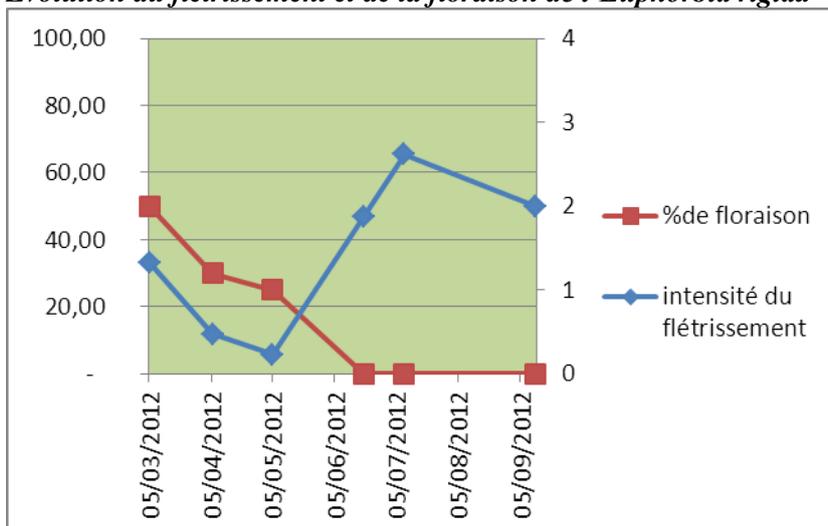
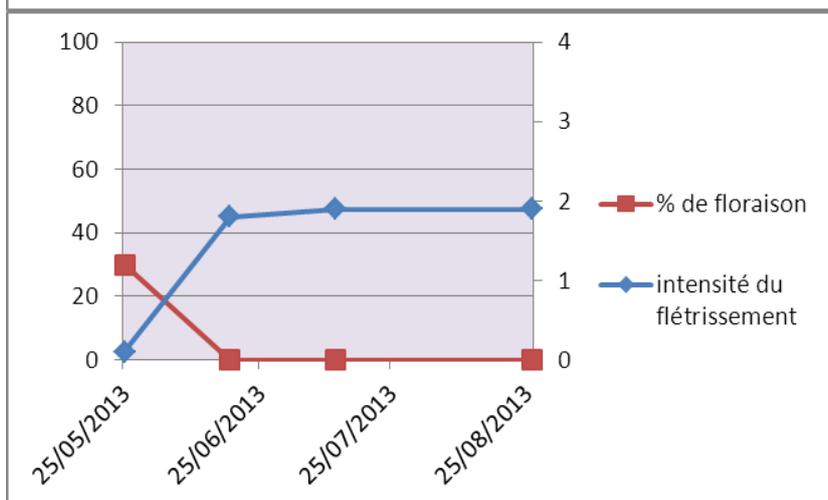
Evolution du flétrissement et de la floraison de l'*Euphorbia rigida*

0	Aucun flétrissement
1	Jaunissement des feuilles
2	Brunissement des feuilles
3	Chute des feuilles
4	Flétrissement de l'appareil aérien

- Evolution des coloris des fleurs au fil de l'épanouissement (cyathe jaune verdâtre rougissant par la suite)

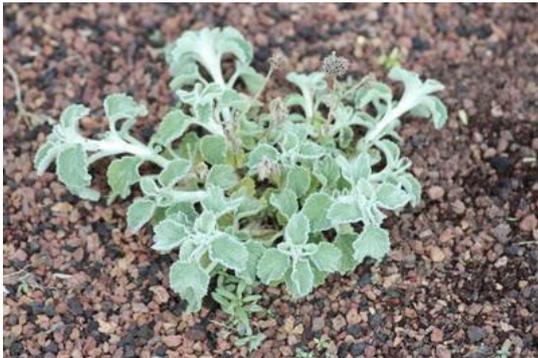
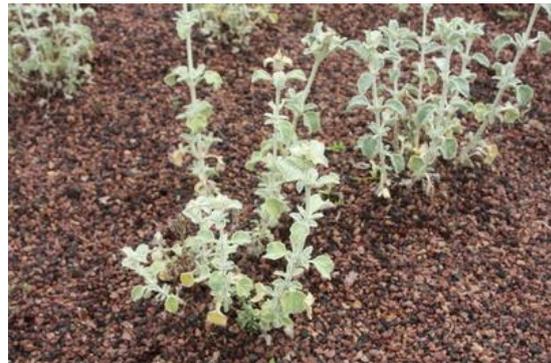
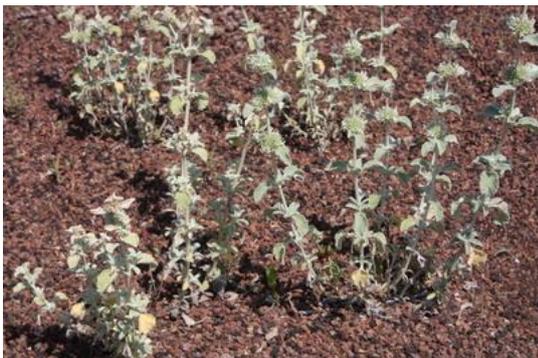
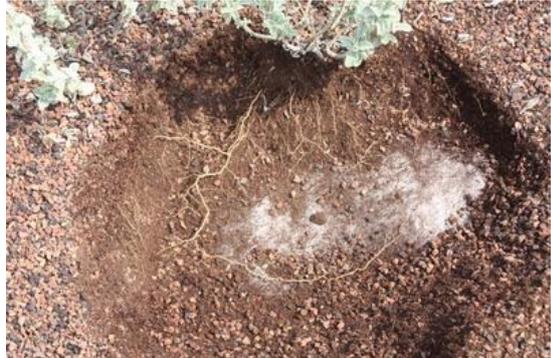
- Plante inadaptée à la végétalisation de toiture dans les conditions de notre essai

Le manque de résistance aux conditions climatiques limitantes, lors de la phase d'installation compromet l'utilisation de ce taxon en végétalisation extensive de terrasse.

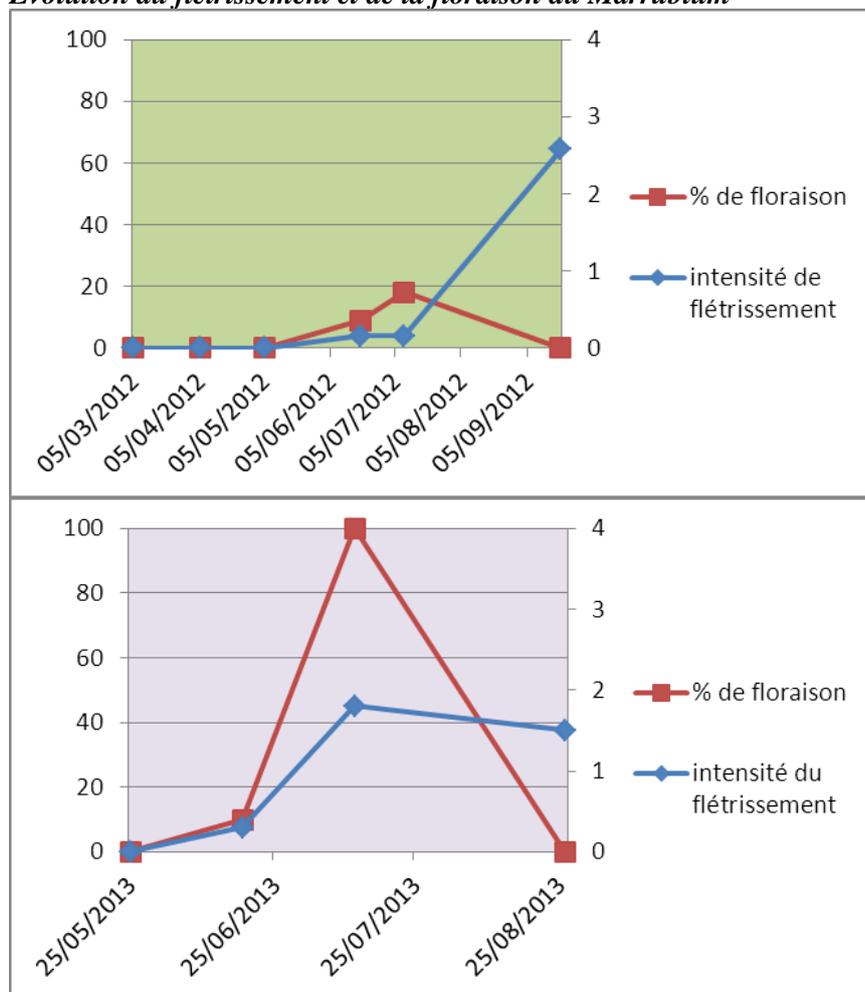
Evolution du flétrissement et de la floraison du Marrubium

0	Aucun flétrissement
1	Feuilles en cuillère
2	Jaunissement des feuilles
3	Blanchissement des feuilles
4	Chute des feuilles

- Discrète, coloris pâle se confondant avec le feuillage
- Floraison de courte durée et peu abondante (verticilles se confondant avec le feuillage)

Même si la résistance au stress hydrique a pu se manifester lors de la deuxième année, la plante s'est montrée particulièrement sensible au sec lors de sa phase d'installation (72 % de mortalité).

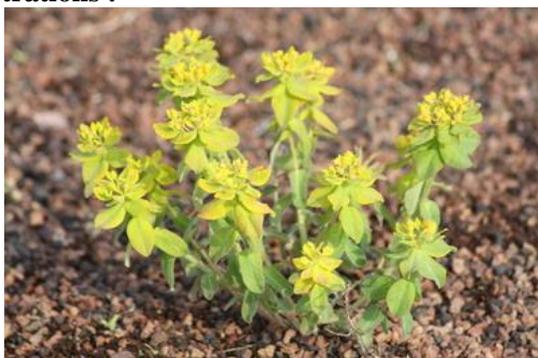
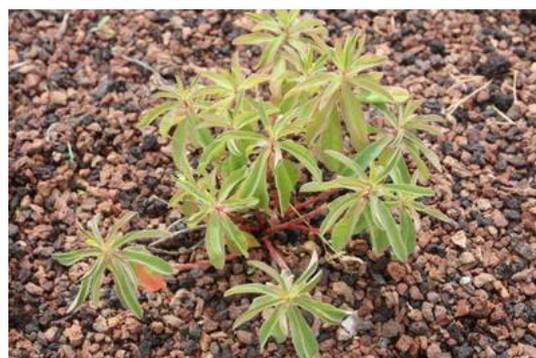
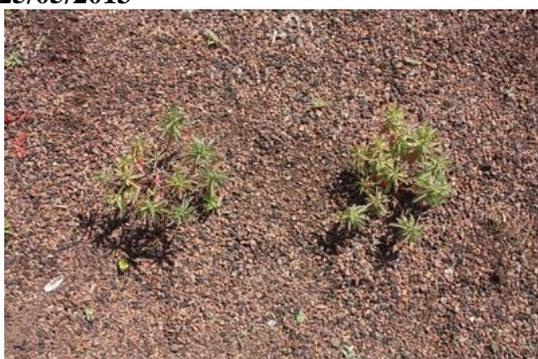
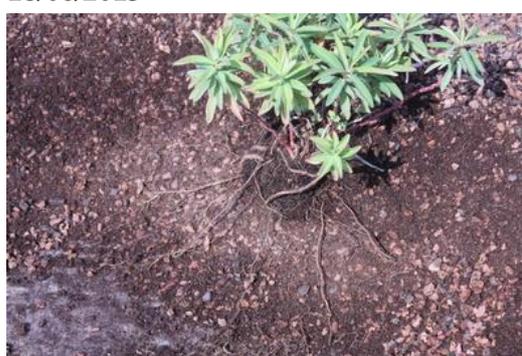
- Dépérissement quasi-total du feuillage en cas de stress hydrique prolongé

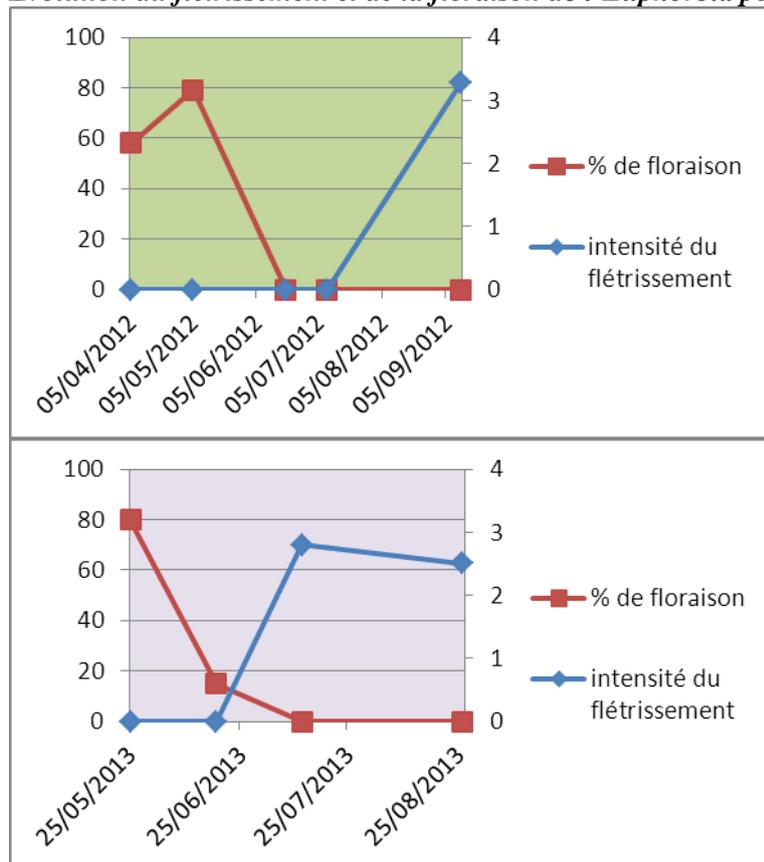
Evolution du flétrissement et de la floraison de l'*Euphorbia polychroma*

0	Aucun flétrissement
1	Feuilles en cuillère
2	Rougisement et chute des feuilles de la base
3	Dégarnissement quasi total des tiges
4	Brunissement de l'appareil aérien

- Significative dès la première année (avril/mai)
- Impact coloré jaune vif très lumineux

Ce taxon semble intéressant en végétalisation extensive des toitures. Assez bonne capacité d'auto-régénération après stress hydrique.

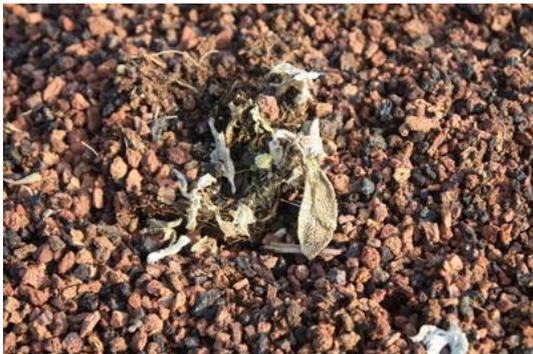
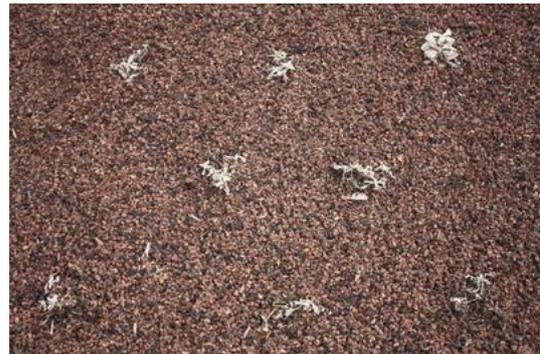
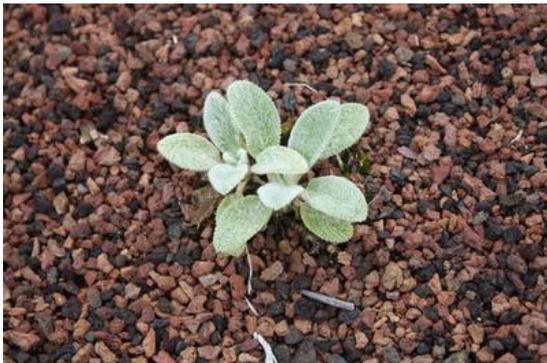
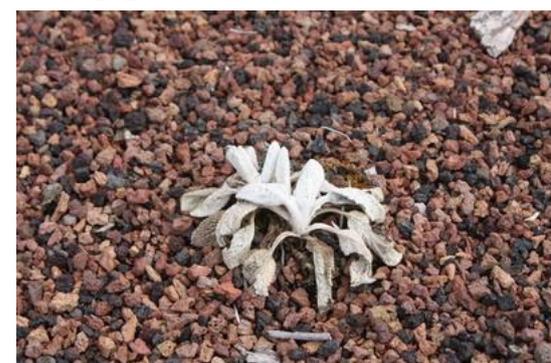
- Nulle; mauvaise résistance aux premiers stress hydriques estivaux et aux conditions hivernales humides (100% de perte en sortie du deuxième hiver)

Plante inadaptée à la végétalisation extensive de toiture, dans les conditions de notre essai.

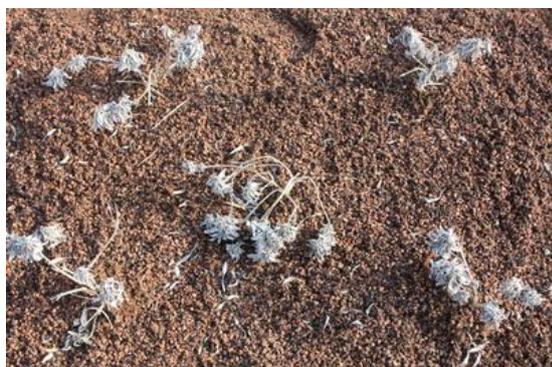
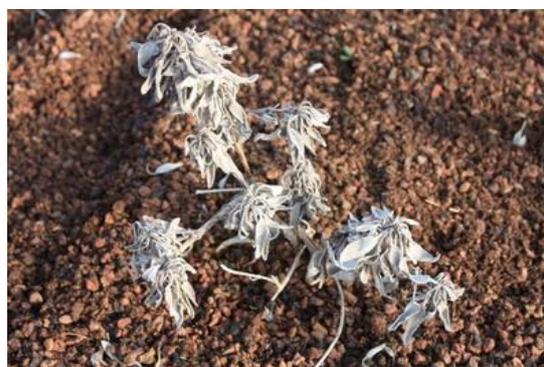
Aucune reprise de végétation n'est observée au printemps qui suit la plantation de fin d'automne. Un mois de décembre très pluvieux suivi d'un hiver d'une rare sécheresse (108 mm de déficit) semblent avoir été fatals à ce lot de plantes à *feuillage persistant*.

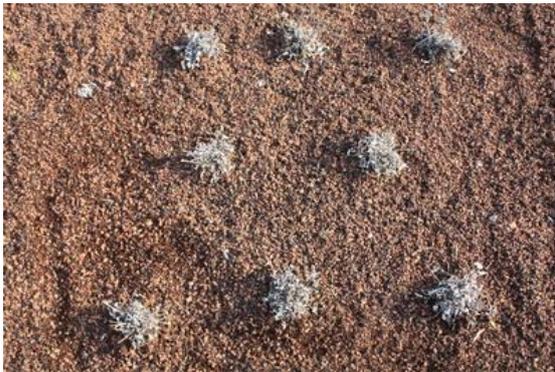
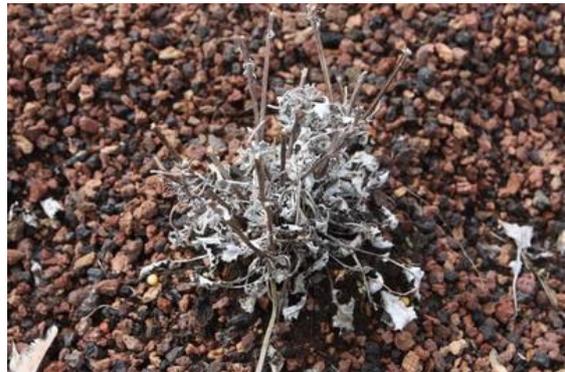
Aucune reprise de végétation n'est observée au printemps qui suit la plantation de fin d'automne. Un mois de décembre très pluvieux suivi d'un hiver d'une rare sécheresse (108 mm de déficit) semblent avoir été fatals à ce lot de plantes à *feuillage persistant*.

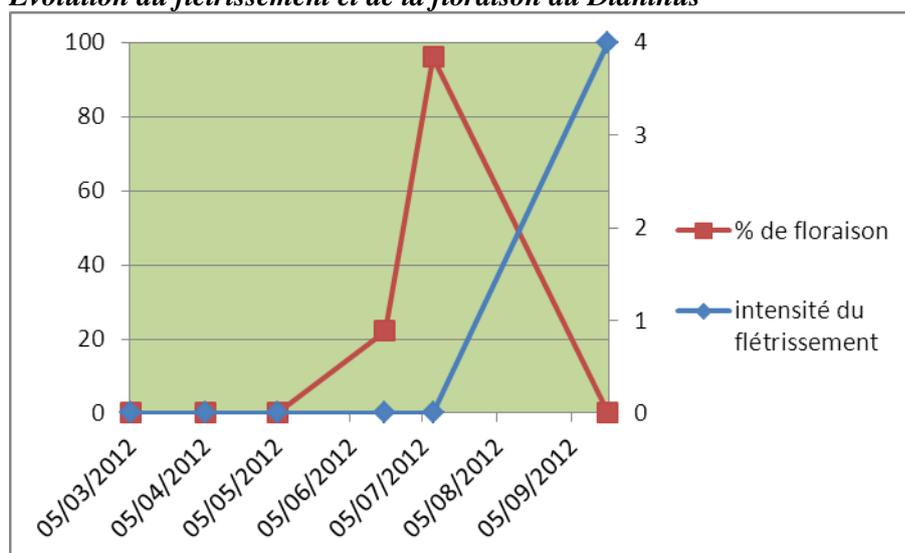
Résistance aux conditions climatiques :
Evolution du flétrissement et de la floraison du Dianthus

0	Absence de flétrissement
1	Manque de turgescence
2	Signes de flétrissement
3	Flétrissement important
4	Dessèchement de l'appareil aérien

- Peu abondante
- Impact coloré discret, rose foncé

Les plantes n'ont pas supporté le stress hydrique vécu lors de la première période estivale (100% de perte)

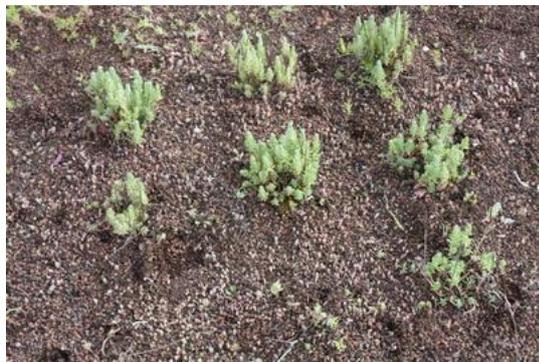
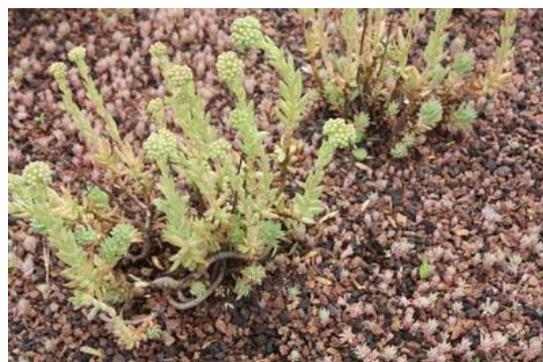
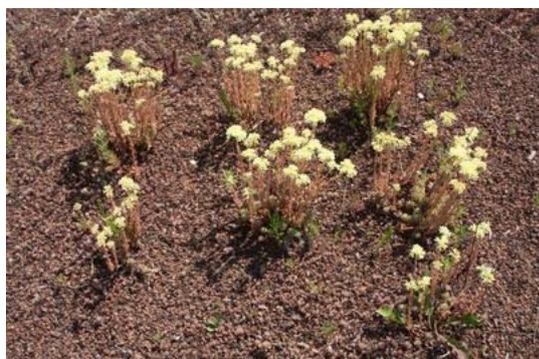
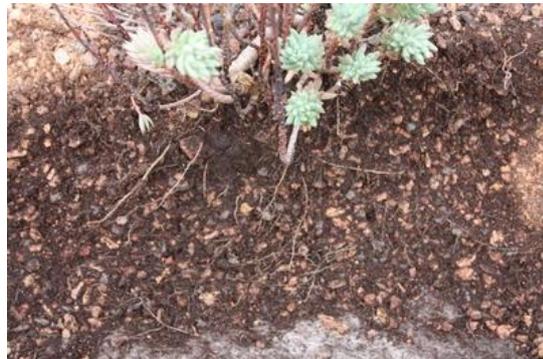
- Bonne, à très bonne (les seules pertes constatées résultent des conditions d'humidité en période hivernale)

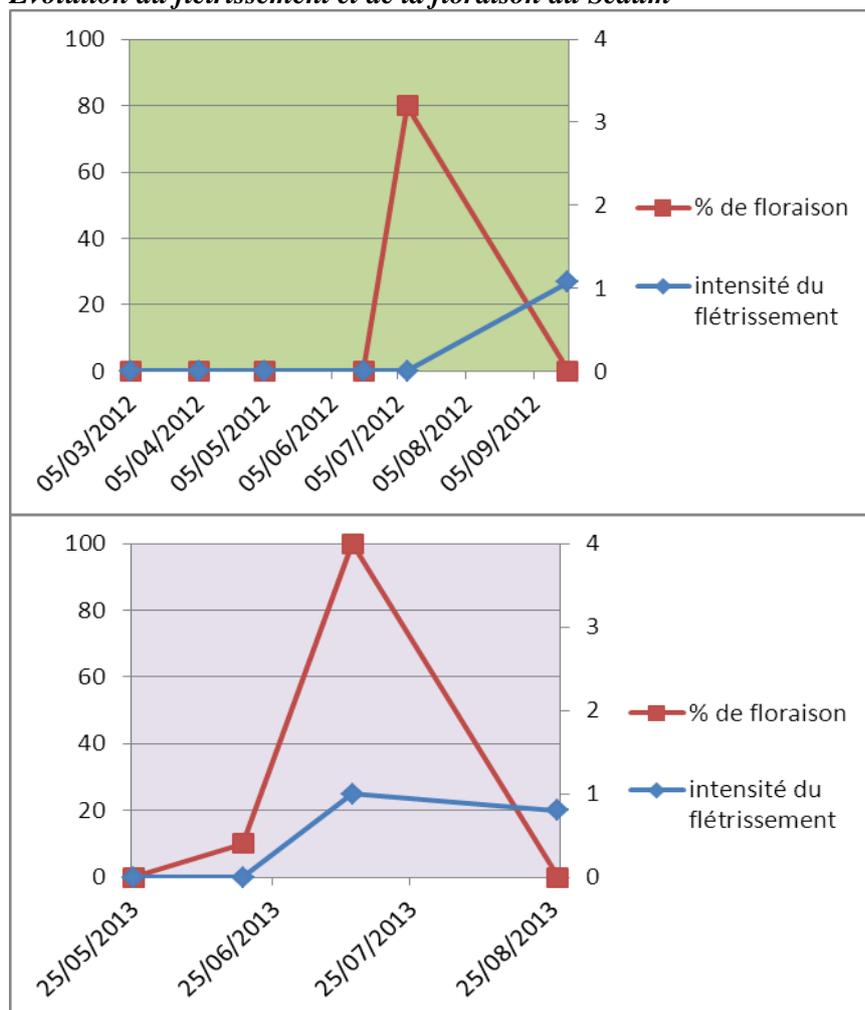
Evolution du flétrissement et de la floraison du Sedum

0	Absence de flétrissement
1	Manque de turgescence
2	Signes de flétrissement
3	Flétrissement important
4	Disparition de l'appareil aérien

- Bon impact de la floraison, regroupé sur juillet
